**CONSULENZA TECNICA D'UFFICIO**

**PROCEDURA ESECUTIVA**  
**R.G.E. n. 883/2022**

### **ALLOGGIO CON CANTINA e SOFFITTA**

### **VIA ONORATO VIGLIANI 45 SCALA B- TORINO (TO)**

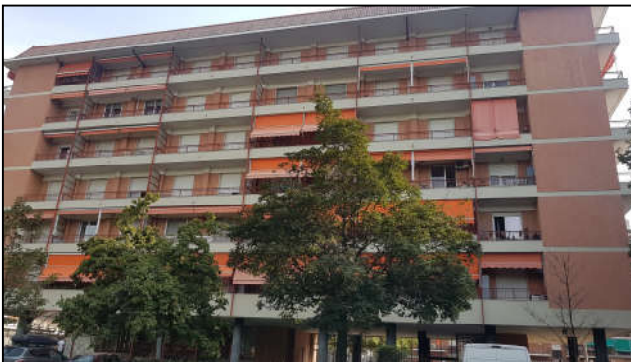
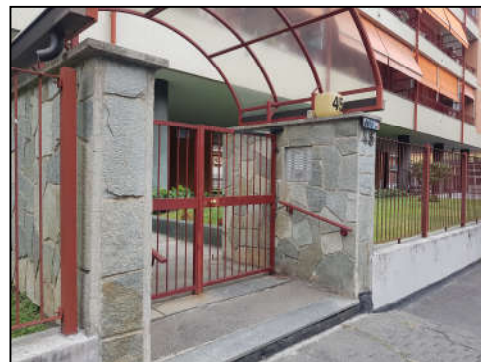
L'unità in questione è parte di un edificio plurifamiliare elevato a sei piani fuori terra oltre piano piloty, interrato e sottotetto ed ha accesso pedonale dal civico n. 45 della Via Onorato Vigliani.

L'edificio è destinato prevalentemente all'abitazione di tipo civile ed è articolato su tre scale (A, B et C) aventi tutte accesso dal piano Piloty.

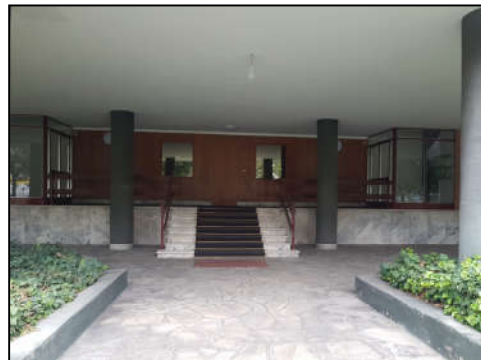
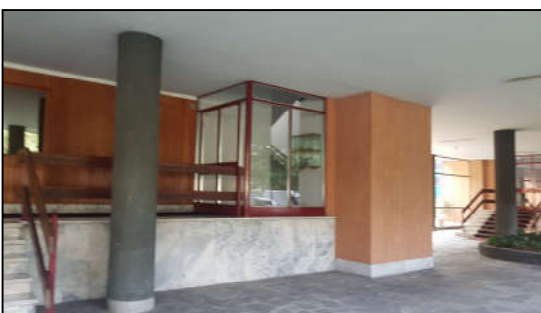
L'immobile è libero su quattro lati, dispone di cortile in parte sistemato a giardino.

Le dotazioni comuni riferite sono: impianto citofonico, impianto antenna TV, impianto ascensore e riscaldamento centralizzato con sistema di contabilizzazione dei relativi consumi.

Lo stato manutentivo complessivo dell'edificio è buono nonché è compatibile con la tipologia edilizia e l'epoca di costruzione.

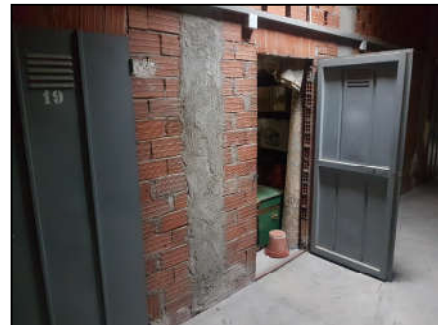
Piano sottotetto (7° f.t.)

Un locale uso soffitta

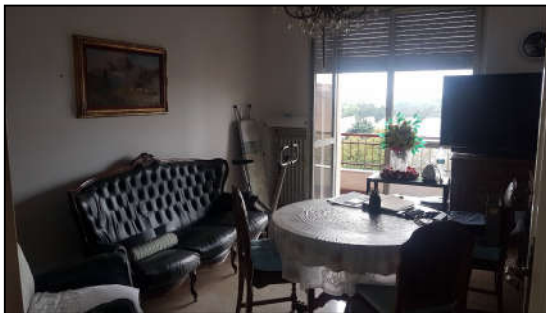
- Pavimentazione ingresso e soggiorno: marmo
- Pavimentazione camere: palchetto
- Pavimentazione bagno e cucinotto: piastrelle in ceramica
- Pareti: intonacate e tinteggiate tranne quelle del bagno e della cucina ove presente rivestimento con piastrelle in ceramica
- Bagno asservito di: vaso all'inglese, bidet, lavabo, doccia e vasca
- Porte interne: legno tamburato con pannello centrale pieno
- Infissi esterni: legno con vetri semplici e interposte serrande avvolgibili in plastica

L'unità è in buono stato e ben tenuta ma necessiterebbe comunque di interventi di ammodernamento poiché le finiture e gli impianti sono prevalentemente quelli dell'epoca di costruzione (fine anni '60).
