## TRIBUNALE DI RAGUSA

CONSULENZA TECNICA D'UFFICIO

Esecuzione Immobiliare:  
n.205/2022

Il Consulente Tecnico d'Ufficio  
Arch. Jr Giuseppe Dimartino

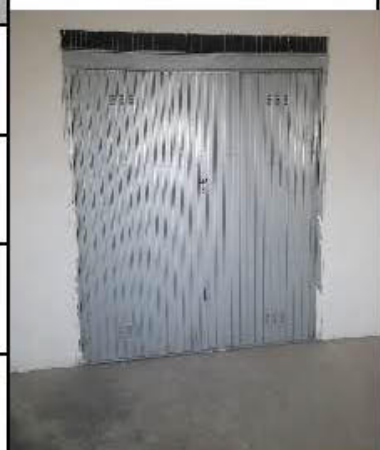
**SCHEDA IMMOBILE**  
**Foglio 12 p.la 892 sub 15**

<b>Descrizione</b>		<p>Locale a destinazione box auto, Condominio Le Palme, corpo C, piano scantinato, avente una superficie coperta di mq. 29,00, vano unico. Accesso carrabile da via delle Betulle n. 2, ed un secondo accesso condominiale pedonale.</p> <p>Intonacato a 3 mani ed ultima mano in tonachina; pavimento industriale, impianto elettrico presente con punto luce.</p>		
<b>Destinazione</b>		<b>Box auto</b>		
<b>CARATTERISTICHE</b>	<b>Acronimo</b>	<b>Sup. (m<sup>2</sup>)</b>	<b>Indice</b>	<b>Superficie Commerciale (m<sup>2</sup>)</b>
<b>Superficie principale</b>	<b>S1</b>	<b>29,00</b>		<b>29,00</b>
<b>Superficie balconi</b>	—	—	—	-----
<b>Superficie terrazzo</b>	—	—	—	-----
<b>Superficie pertinenze</b>				
<b>Superficie commerciale (SUP)</b>		<b>Mq.29,00</b>		
<b>Valore di Mercato</b>				
<b>Valore del Canone</b>

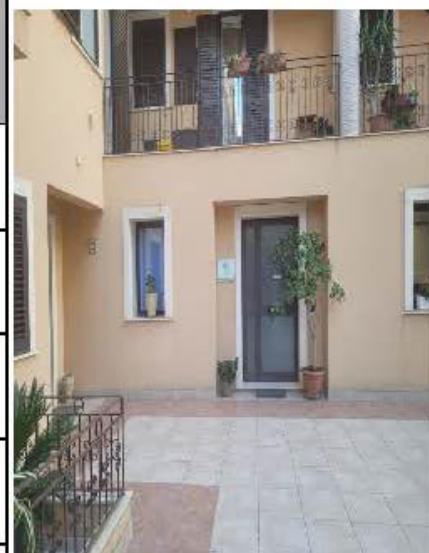
**Descrizione**  
Appartamento piano terra Condominio Le Palme, corpo C, piano terra, di nove vani catastali, avente una superficie coperta di mq 159,00. All'immobile si accede tramite portone condominiale al civico 12 di Viale Europa a Comiso. Immobile composto da n. 9 vani catastali. Rifiniture e stato di manutenzione buono. Nella parte retrostante al fabbricato, è presente uno spazio di pertinenza esclusivo, scoperto e pavimentato di mq. 200,00 circa.

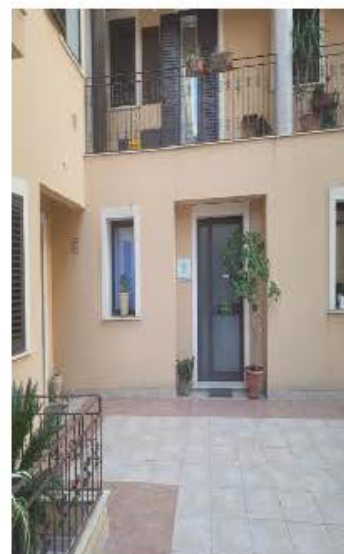
**SCHEDA IMMOBILE**  
Foglio 12 p.la 892 sub 52

<b>Descrizione</b>		Locale a destinazione ufficio, Condominio Le Palme, corpo C, piano terra, avente una superficie coperta di mq. 44,00. All'immobile si accede tramite un primo accesso dal portone condominiale al civico 12 di Viale Europa a Comiso ed un secondo accesso condiviso che fa da ingresso anche ad altra unità immobiliare di proprietà della stessa ditta esecutata.		
<b>Destinazione</b>		<b>Ufficio</b>		
<b>CARATTERISTICHE</b>	Acronimo	Sup. (m <sup>2</sup> )	Indice	Superficie Commerciale (m <sup>2</sup> )
<b>Superficie principale</b>	<b>S1</b>	<b>44,00</b>		<b>44,00</b>
<b>Superficie balconi</b>	---	---	---	-----
<b>Superficie terrazzo</b>	---	---	---	-----
<b>Superficie pertinenze</b>				
<b>Superficie commerciale (SUP)</b>		<b>Mq.44,00</b>		
<b>Valore di Mercato</b>		<b>€. 29.920,00</b>		
<b>Valore di Locazione</b>		<b>€. 110,00</b>
