TRIBUNALE DI PATTI
ESECUZIONE IMMOBILIARE n° 11/2003 + 78/2003;
BANCA NAZIONALE del LAVORO contro

CHIARIMENTI DI CUI AL VERBALE D'UDIENZA DEL 17 MAGGIO 2022

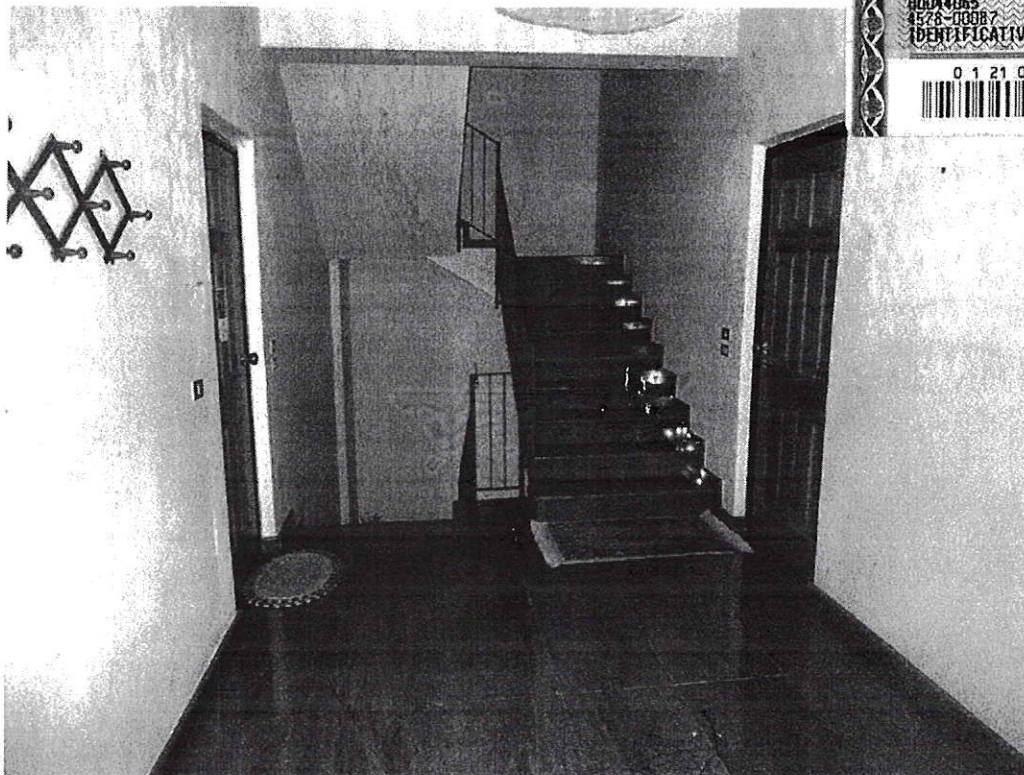
FOTO 3 – ACCESSO PEDONALE AL MAGAZZINO AL PIANO PRIMO SOTTOSTRADA
(foto ripresa dall'ingresso del fabbricato)

Quanto sopra riferito vale per gli appartamenti pignorati distinti con i sub 3, sub 4, sub 5, sub 6 e sub 7 e, per il magazzino di cui al sub 2, solo per l'accesso a piedi mediante scala interna del fabbricato percorrendo la rampa in discesa, ritratta nella **foto allegata n° 3.**
