TRIBUNALE DI NAPOLI NORD
SEZIONE ESPROPRIAZIONI IMMOBILIARI

RELAZIONE DI CONSULENZA TECNICA

OGGETTO: procedimento n°248/2022, Ruolo generale delle esecuzioni, procedimento di esecuzione immobiliare promosso da :

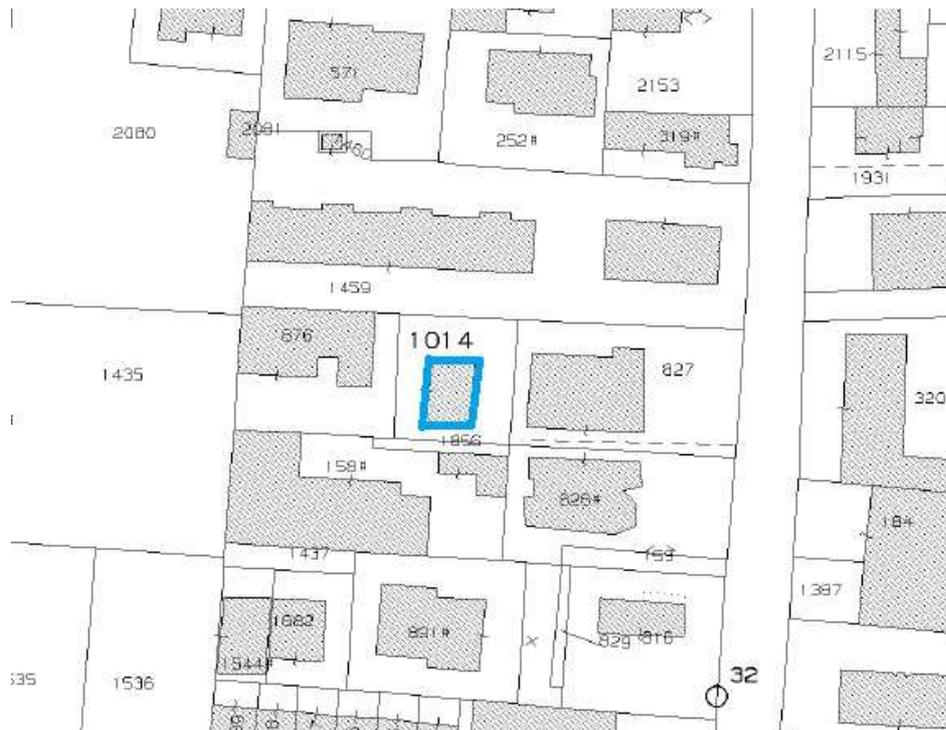
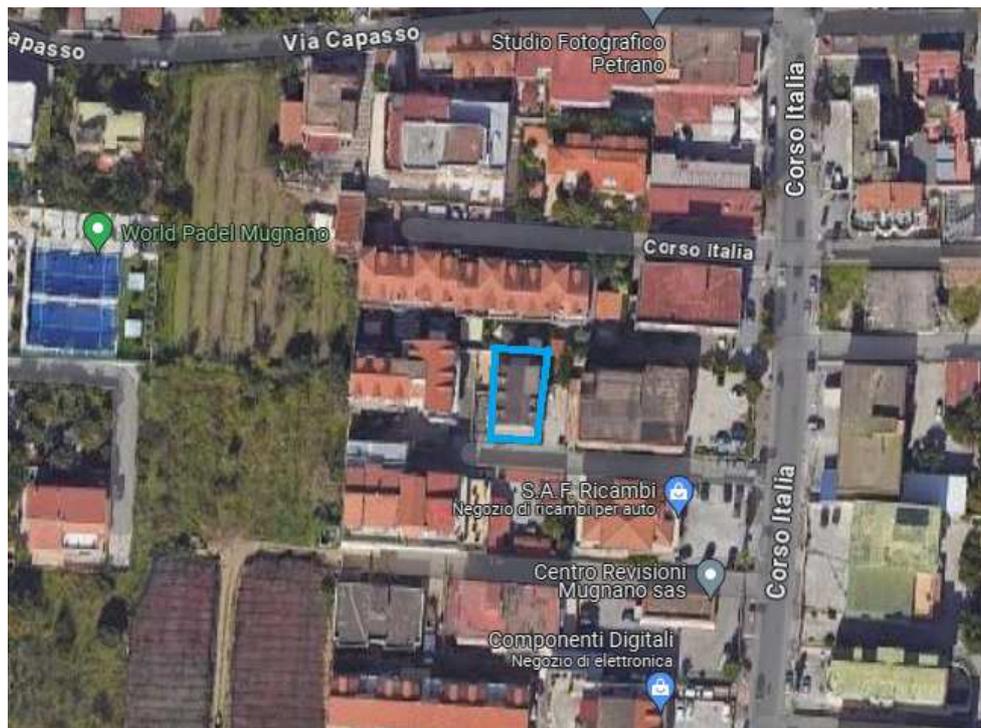
Si riportano di seguito l'estratto di mappa catastale (allegato 3.4) e l'ortofoto relativi agli immobili in oggetto.

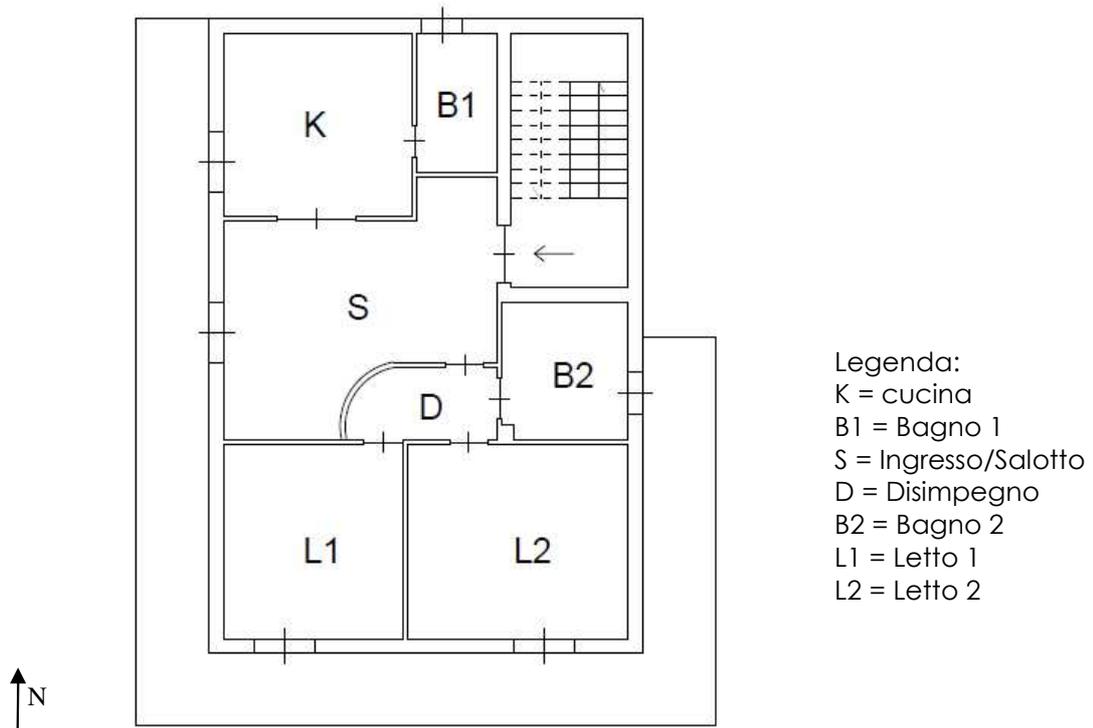
Planimetria Particella 1014 subalterno 3

La seguente planimetria è rappresentativa dell'attuale stato dei luoghi che è conforme a quello catastale (Allegato 3.5).

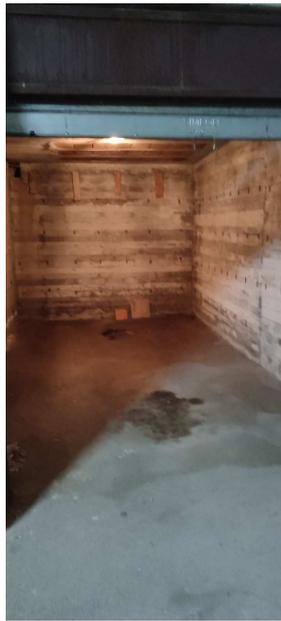
10.Foto BOX 4

Per quanto riguarda, invece, l'attuale stato di manutenzione del primo box (4), si può affermare che:

- si presenta allo stato grezzo privo di rifiniture. La pavimentazione è in cemento. È presente solo un serramento metallico in lamiera ondulata. L'altezza interna è di m 2,80;

- l'immobile è dotato di impianto elettrico risalente all'epoca della costruzione avvenuta nel 1999, è privo di infissi tali da consentire l'illuminazione naturale.

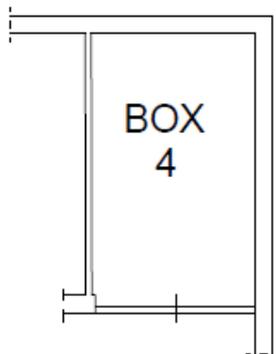
Planimetria particella 1014 subalterno 8

La seguente planimetria è rappresentativa dell'attuale stato dei luoghi ed è conforme a quella catastale.

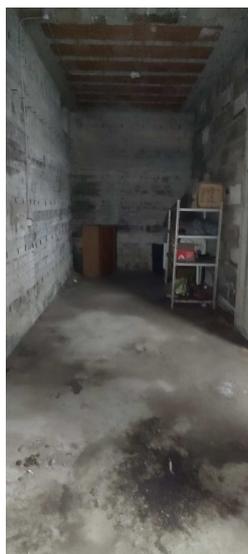
11.Foto BOX 7

Per quanto riguarda, invece, l'attuale stato di manutenzione dell'immobile in oggetto, si può affermare che:

- si presenta allo stato grezzo privo di rifiniture. La pavimentazione è in cemento. È presente solo un serramento metallico in lamiera ondulata. L'altezza interna è di m 2,80;
- l'immobile è dotato di impianto elettrico risalente all'epoca della costruzione avvenuta nel 1999, è privo di infissi tali da consentire l'illuminazione naturale.

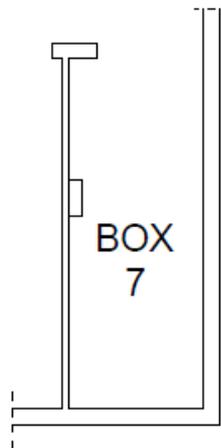
Planimetria particella 1014 subalterno 11

La seguente planimetria è rappresentativa dell'attuale stato dei luoghi.

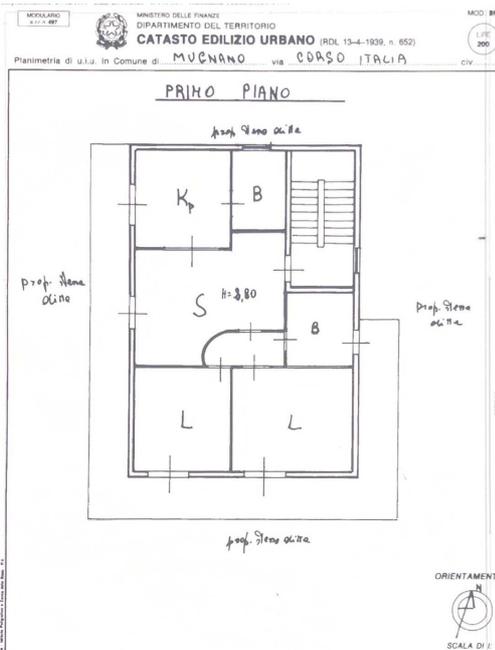
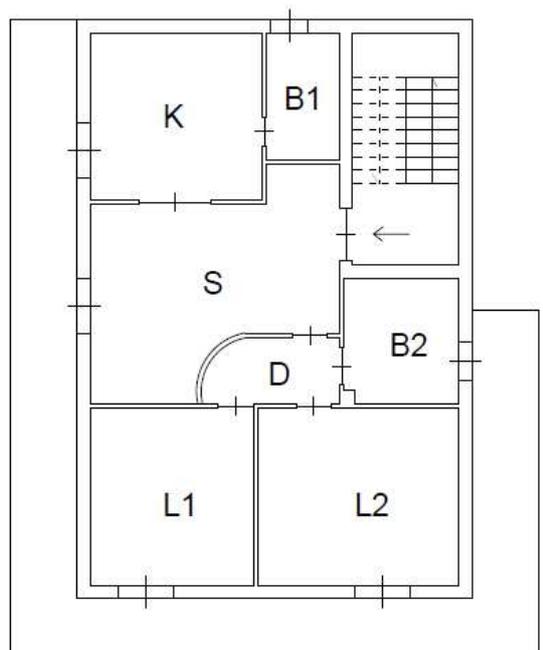
Piantina Catastale P.IIa 1014 sub 3 (Allegato 3.5)	Stato di fatto P.IIa 1014 sub 3 (Allegato 5.1)

I dati indicati nell'atto di pignoramento e nella nota di trascrizione **corrispondono** con i dati catastali alla data del pignoramento e con quelli attuali. Lo stato dei luoghi corrisponde alle planimetrie catastali. Si riportano di seguito le piantine catastali e le planimetrie dello stato di fatto.

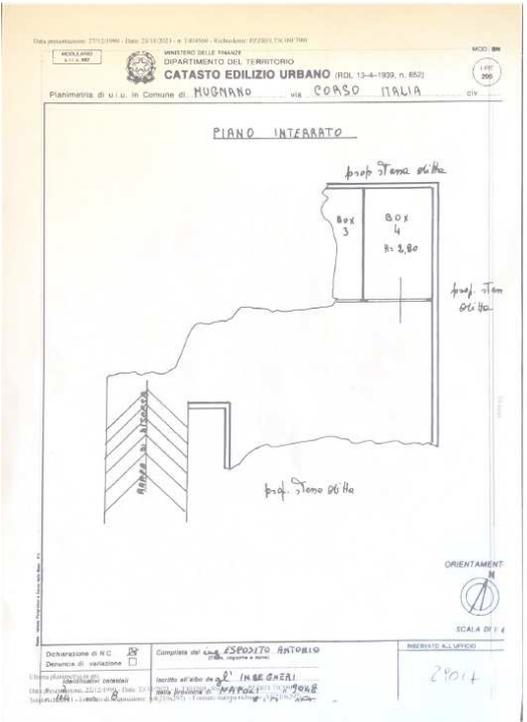
Piantina Catastale P.IIa 1014 sub 8 (Allegato 3.6)	Stato di fatto P.IIa 1014 sub 8 (Allegato 5.2)

I dati indicati nell'atto di pignoramento e nella nota di trascrizione **corrispondono** con i dati catastali alla data del pignoramento e con quelli attuali. Lo stato dei luoghi corrisponde alle planimetrie catastali. Si riportano di seguito le piantine catastali e le planimetrie dello stato di fatto.

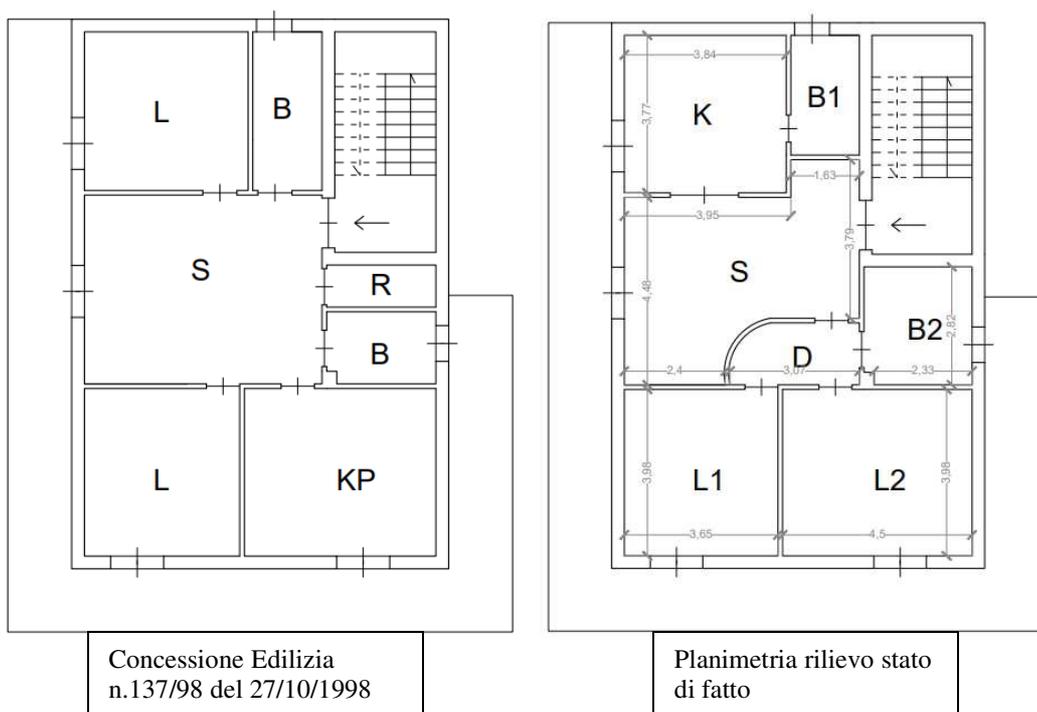
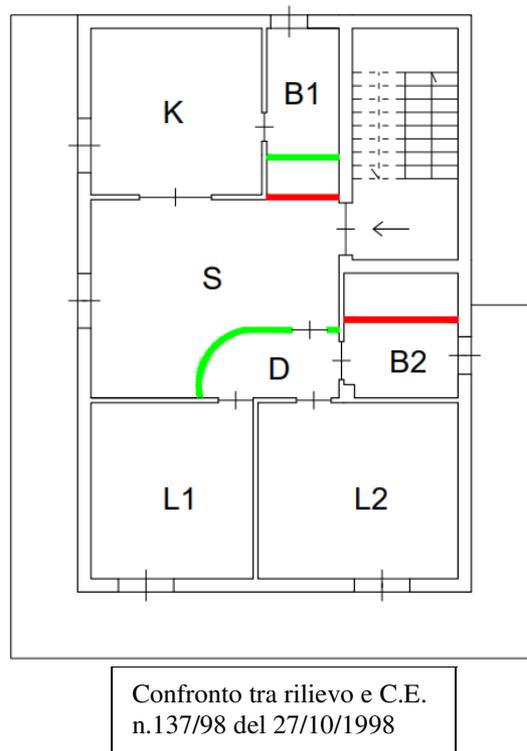
La sottoscritta architetto ha effettuato personalmente debite ricerche presso l'ufficio Tecnico del Comune di Mugnano di Napoli (NA) a seguito delle quali ha accertato nei registri delle autorizzazioni edilizie del Comune che, relativamente agli immobili pignorati, vi è la presenza di un solo provvedimento autorizzativo e, cioè, la Concessione Edilizia **la n. 137/98** rilasciata alla società XXXX XXXXXXXXXXXXX, il cui amministratore era il Sig. XXXXXXXX XXXXXXXX, peraltro richiamata nell'atto di acquisto. (Allegato 1.5). Dall'analisi degli elaborati grafici (Allegato 1.6) relativi alla detta Concessione n.137/98 è emerso che tale autorizzazione riguarda l'intero fabbricato in cui è collocato l'immobile oggetto di esecuzione. Il fabbricato risulterebbe ultimato in data 18/10/1999 alla stregua della dichiarazione effettuata dalla società costruttrice/venditrice nell'atto di vendita. Detto ciò, è stato possibile effettuare un confronto tra lo stato di fatto e la documentazione urbanistica assentita. Da detto confronto, per quanto riguarda l'appartamento, sono emerse alcune difformità costituite dalla mancanza di un ripostiglio posto in corrispondenza del servizio B2. Detto ripostiglio, nella Concessione Edilizia, occupa una porzione di spazio del servizio attualmente presente. Inoltre, vi è la costruzione di una parete curva di forma irregolare, che divide la zona giorno dalla zona notte.

Tutte le difformità rilevate risultano sanabili mediante SCIA in Sanatoria secondo l'art. 36 del D.P.R. n. 380 del 2001 che qui di seguito si riporta :

Si stima un costo per la regolarizzazione di € 2.500,00

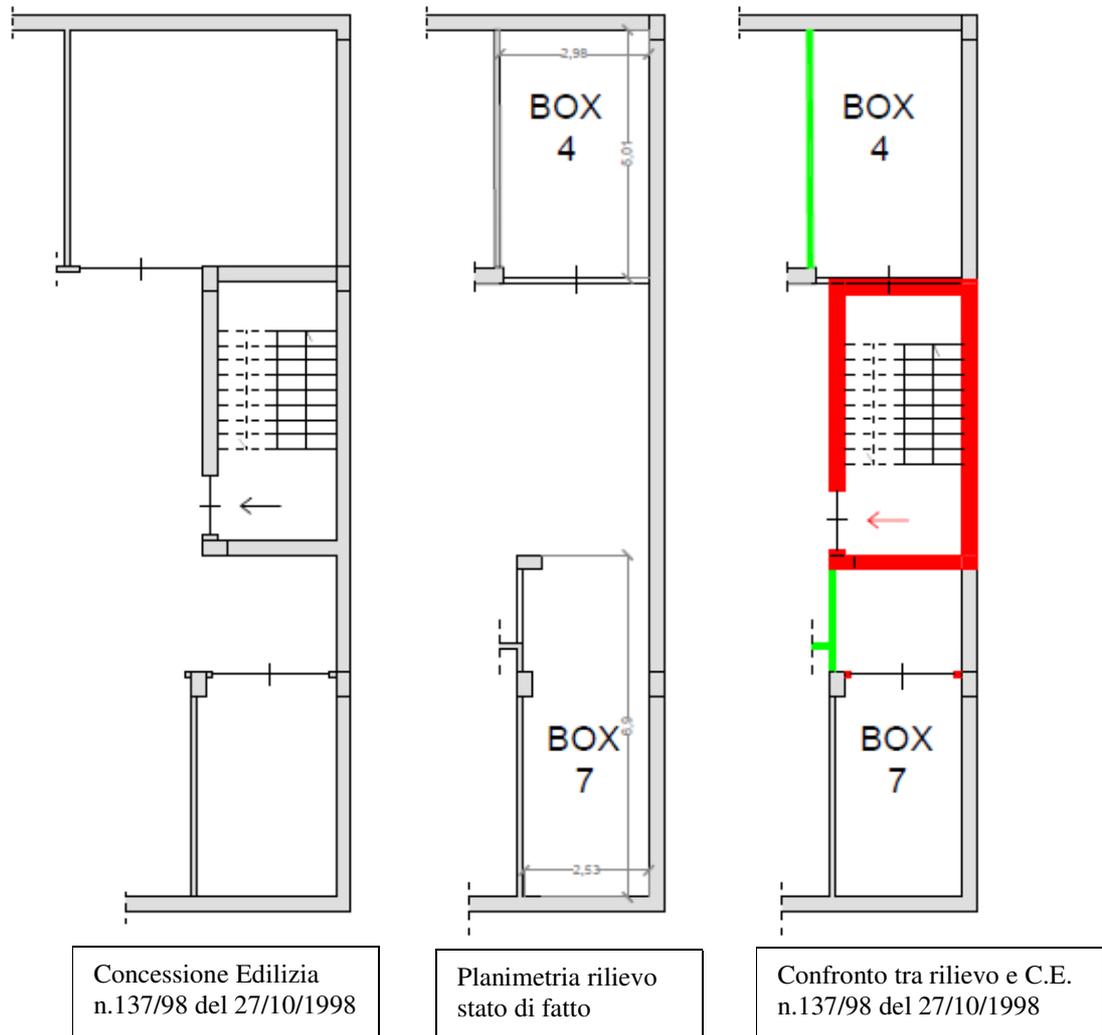
Per quanto riguarda le autorimesse, la sovrapposizione dei grafici della Concessione Edilizia e dei grafici dello stato di fatto, evidenzia che le difformità sono relative alla mancata presenza del vano scala e alla realizzazione di un ulteriore box (Box 4, presente allo stato dei luoghi e di proprietà dell'esecutato) e dell'ampliamento del Box 7 di proprietà sempre dell'esecutato.
