TRIBUNALE DI AVELLINO

RELAZIONE GENERALE DI CONSULENZA

ESECUZIONE IMMOBILIARE n. 207/2015

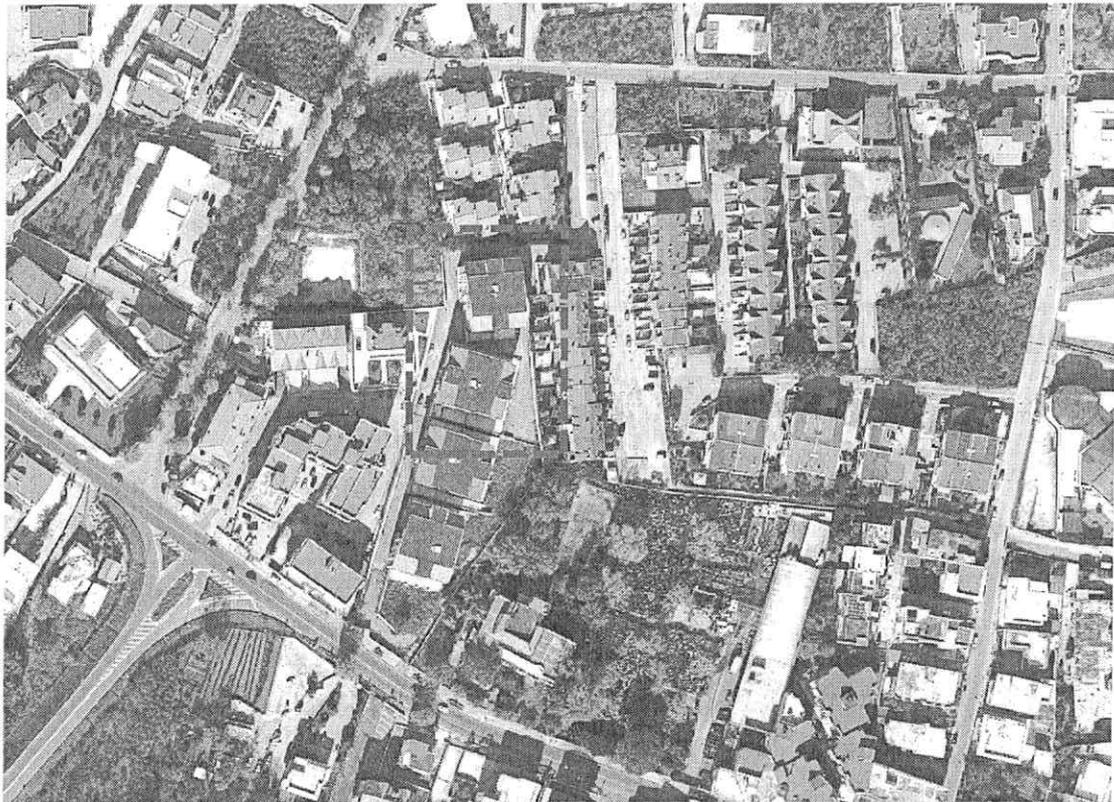
Figura 1: identificazione dei beni

I beni oggetti di stima costituiscono un piccolo complesso edilizio formato da due fabbricati con annessa area scoperta adibita a viabilità e posti auto scoperti.

Entrambi i fabbricati si sviluppano su quattro livelli fuori terra e un livello interrato. Ogni livello fuori terra è suddiviso in quattro appartamenti ad uso residenziale, per un totale di 16 (sedici) appartamenti per fabbricato, e quindi 32 (trentadue) appartamenti totali. I livelli interrati sono adibiti a box garage; si distinguono 36 (trentasei) box totali. In definitiva, si possono distinguere un totale di 68 lotti: 32 appartamenti ad uso residenziale e 36 box garage. Entrambi i fabbricati sono forniti di scala comune interna e di ascensore che si sviluppano dal piano interrato fino al livello più alto.

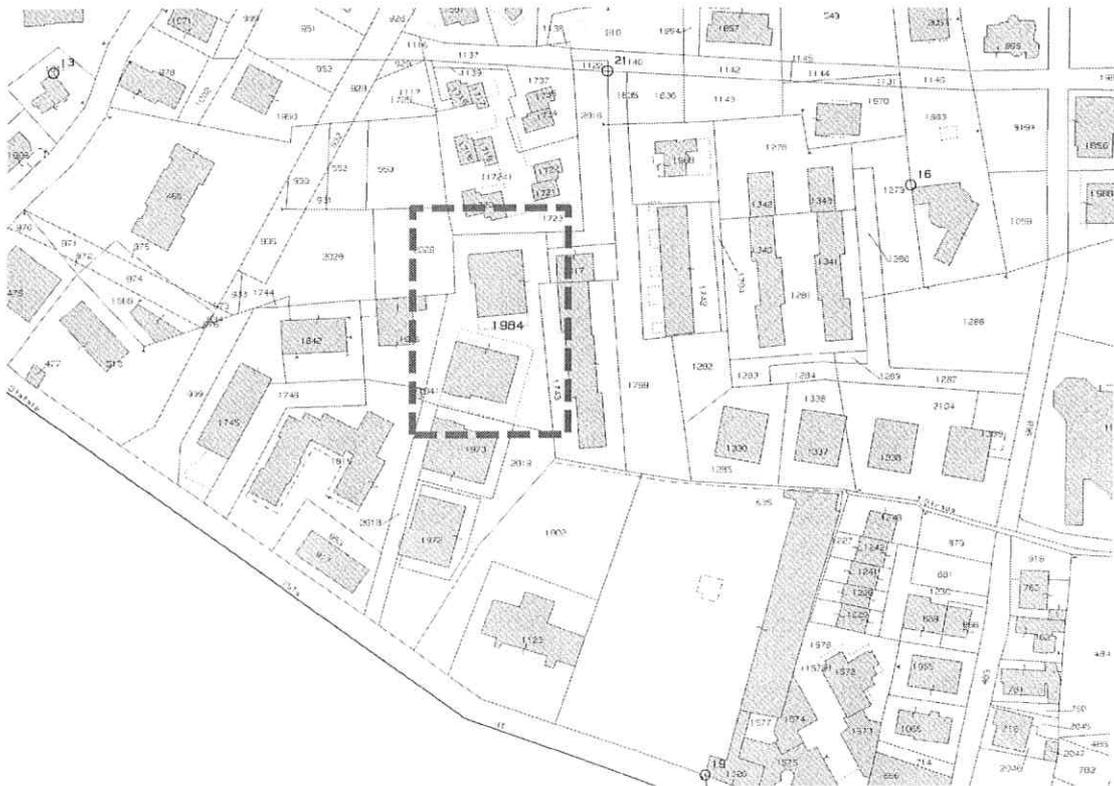
Figura 2: Stralcio dell'estratto di mappa

La particella in cui ricadono i beni oggetto di pignoramento confina in senso orario, partendo da nord, con:

- la particella Foglio 5, mappale 1723,
- la particella Foglio 5, mappale 2016 (*particella di pertinenza che assicura la viabilità e posti auto scoperti. Detta particella accede alla strada comunale via Carlo Fiordelisi*),
- la particella Foglio 5, mappale 1743,
- la particella Foglio 5, mappale 2019,
- la particella Foglio 5, mappale 1973,
- la particella Foglio 5, mappale 2018,
- la particella Foglio 5, mappale 1815,
- la particella Foglio 5, mappale 1926,
- la particella Foglio 5, mappale 2029.
