TRIBUNALE DI PALERMO - IV CIVILE - ESECUZIONI IMMOBILIARI

CONSULENZA TECNICA DI UFFICIO

(R. ES. N°644/2016)-

LOTTO UNO

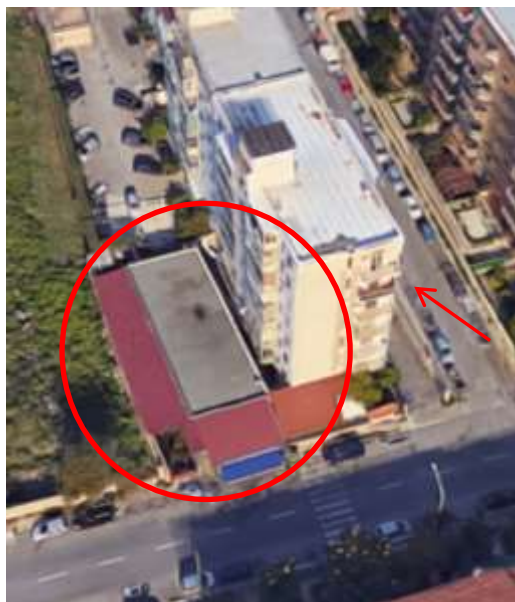
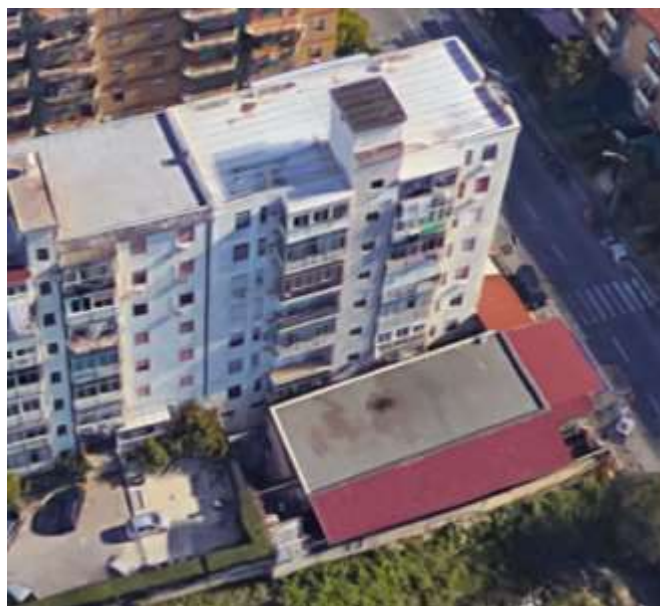
I prospetti sono intonacati e tinteggiati ed in discrete condizioni di conservazione e manutenzione. La copertura è piana. L'unità immobiliare con destinazione magazzino è ubicata al piano terra di un corpo basso, annesso all'edificio con ingresso da via Re Enzo n. 7, di 7 elevazioni fuori terra e due

piani cantinati (v. "doc. fotografica" in all. n.3- foto nn.1-2).

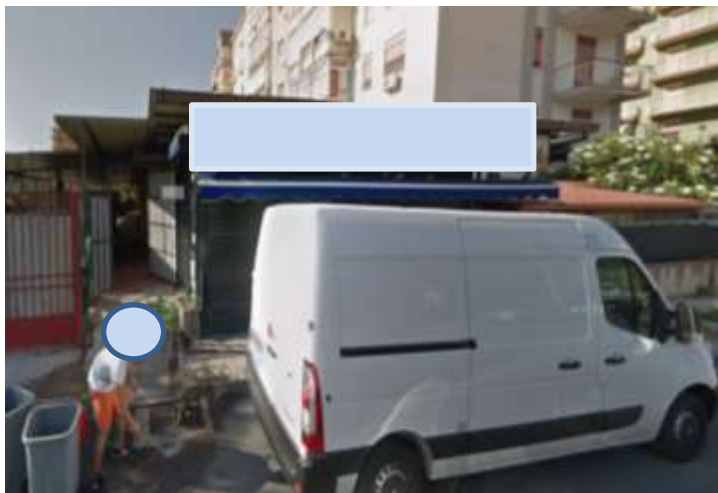
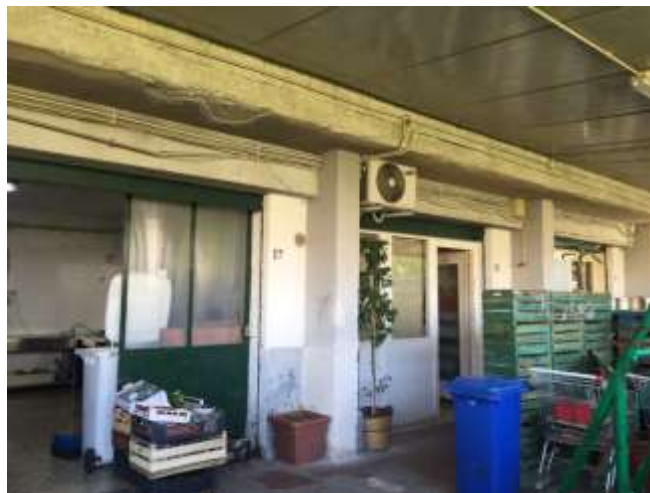
L'accesso pedonale avviene su fronte strada da Via Degli Emiri, tramite un infisso di ferro, si percorre uno spazio coperto comune, salendo una piccola rampa carrabile, sulla destra vi sono gli ingressi ai magazzini. Lo spazio coperto di accesso è comune a tutti gli immobili, ha una copertura in lamierino grecato e ferro ed è delimitato da una recinzione in ferro (v. foto nn. 3-4).

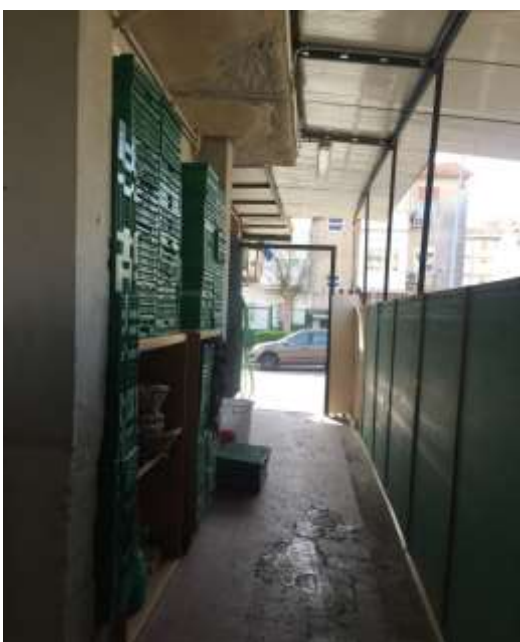
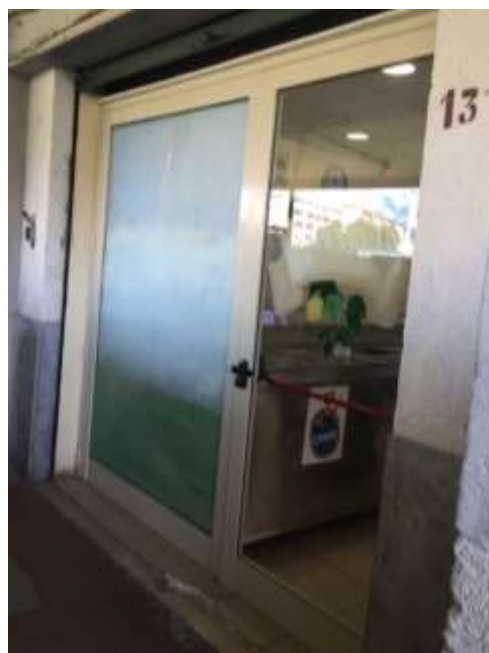
Pavimenti: tutti gli ambienti presentano rivestimenti in piastrelle di ceramica e zocchetto perimetrale (v. foto n. 5-6).

I servizi igienici: hanno le pareti parzialmente ricoperte di piastrelle di ceramica. I sanitari sono di buona qualità commerciale ed in sufficiente stato di conservazione (v. foto n.7-8).

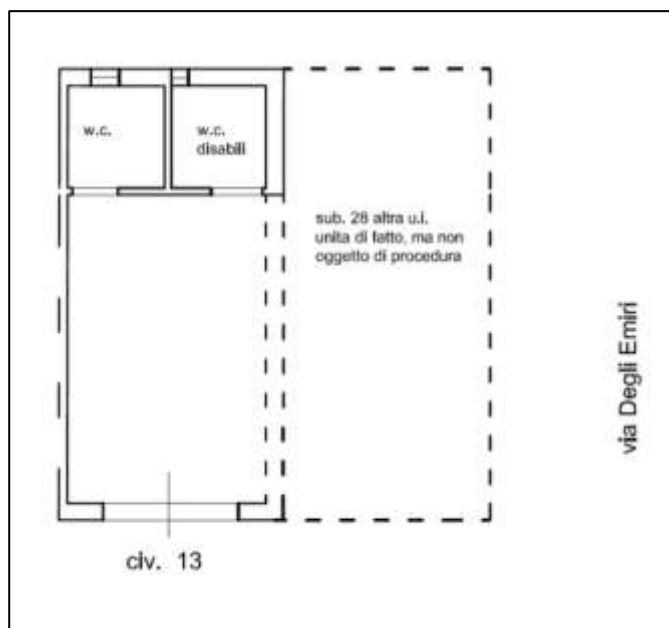
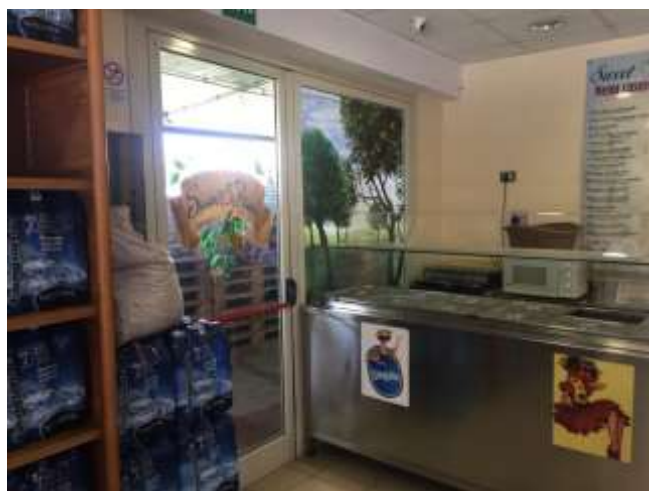
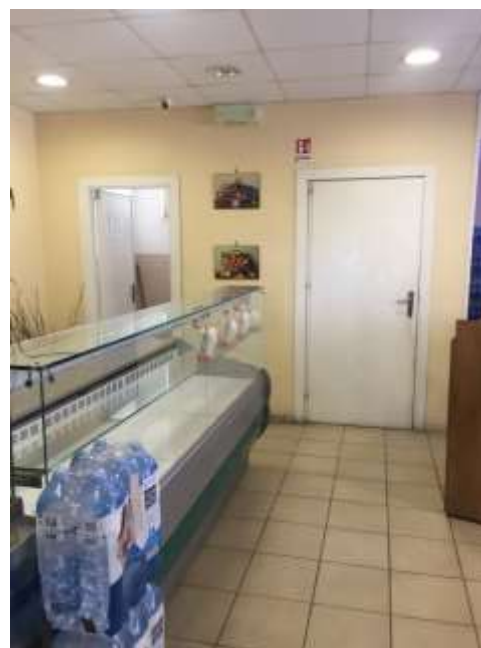
Infissi esterni: la vetrina con porta d'ingresso e maniglione anti panico, è in alluminio pre-verniciato e vetri, protetta da una saracinesca metallica; le finestre dei bagni sono anch'esse in alluminio pre-verniciato e vetri opachi (v. foto n.9).

Tutti gli impianti da un esame visivo sembrano essere conformi alla normativa vigente, anche se la scrivente non ha visionato le certificazioni di conformità degli stessi .

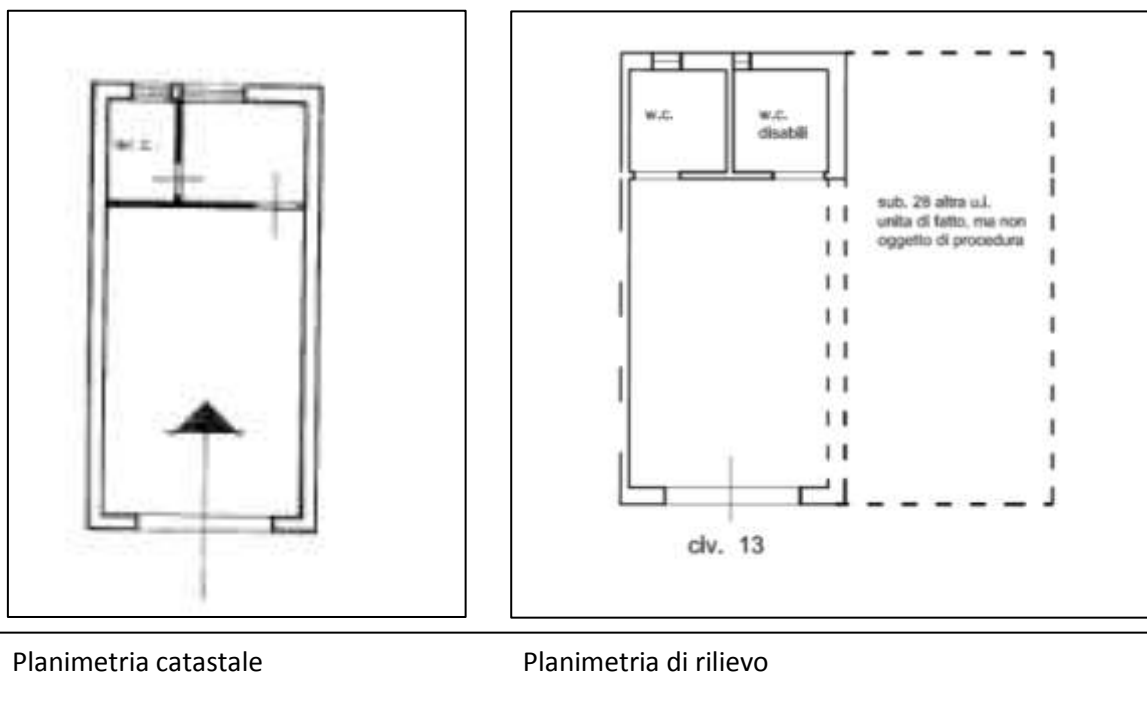
Planimetria catastale

Planimetria di rilievo

Dagli elaborati grafici di progetto sono emerse alcune difformità tra la planimetria catastale (presentata il 10/05/1980) ed i grafici di progetto di cui alla **Concessione edilizia n.1026 del 10/11/1965 e variante n. 1014 del 04/11/1970) e precisamente:**

- **un ampliamento dei locali, con un aumento di cubatura di circa mc 10 ciascuno, che hanno inglobato il passaggio pedonale sul retro, modificando anche le aperture,**
- **il frazionamento dell'unità e la variazione della distribuzione interna con la realizzazione dei bagni;**
- **demolizione tramezzo divisorio con altra u.i non oggetto di procedura;**
- **errata rappresentazione grafica nella planimetria catastale del nord ed indicazione della via sulla corte comune.**

Si rileva che mentre le variazioni interne e la realizzazione dei bagni, potrebbero essere sanate con la presentazione di una CILA tardiva, l'ampliamento con il conseguente aumento di cubatura è regolarizzabile solo con l'applicazione dell'art.14 L.R.16/2016 (ex art.36 D.P.R.380/01 – ex art.13 L.47/85.

Per la presentazione della domanda di sanatoria si prevede un costo complessivo pari ad € 3.000,00 comprensivo degli oneri e delle spese tecniche, che in sede di valutazione, verrà detratto dal valore di stima.

- per la regolarizzazione dell'ampliamento e le variazioni interne esclusivamente per i nuovi tramezzi con la presentazione della domanda di sanatoria c.d. ordinaria ai sensi dell'art. 14 L.16/2016 (ex art.36 del D.P.R. n. 380 del 2001 – ex art.13 L.47/85) si prevede un costo complessivo pari ad € 3.000,00 comprensivo degli oneri e delle spese tecniche;
- per le modifiche nella diversa distribuzione interna e necessario presentare un aggiornamento al Catasto dei Fabbricati (Docfa) con un importo totale di €.400,00 comprensivo di spese tecniche e diritti di istruttoria.
- per la demolizione del muro divisorio con unità attigua non oggetto di procedura, devono essere ripristinati i luoghi, con la realizzazione d'interventi per la ricostruzione del muro quantificabili con un importo totale a corpo di €.2000,00.
