**TRIBUNALE DI PALERMO - IV CIVILE - ESECUZIONI IMMOBILIARI**

**CONSULENZA TECNICA DI UFFICIO**

**(R. ES. N°644/2016)-**

**LOTTO DUE**

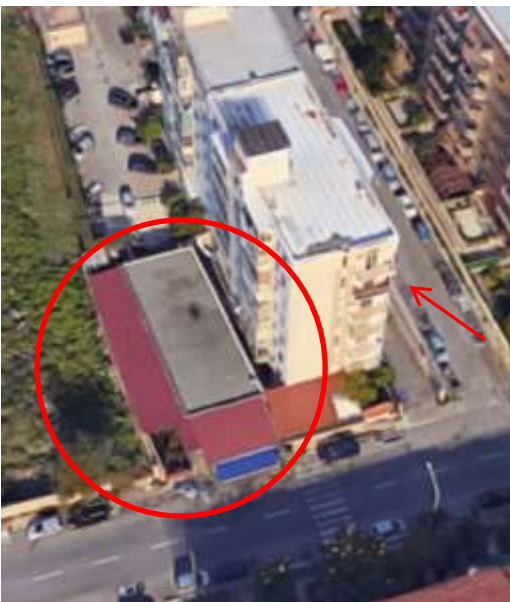
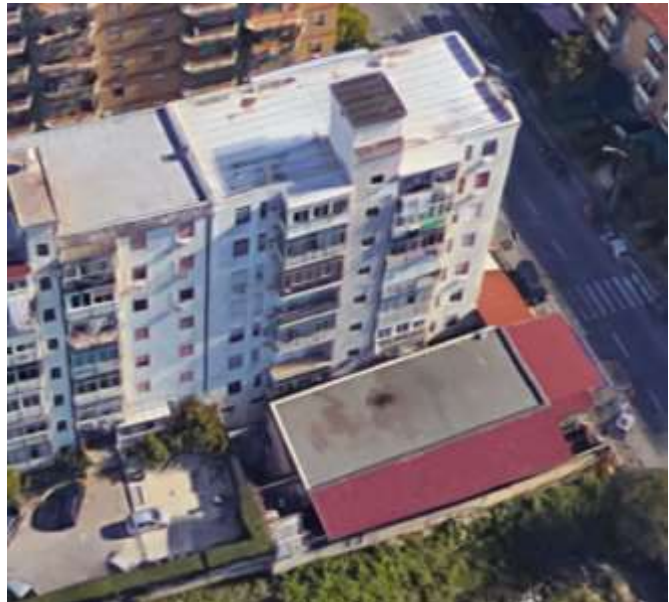
Il fabbricato, edificato a metà degli anni 60, presenta una struttura in c. a. con balconi a sbalzo e parapetti in ferro. I prospetti sono intonacati e tinteggiati ed in discrete condizioni di conservazione e manutenzione. La copertura è piana. L'unità immobiliare con destinazione

magazzino è ubicata al piano terra di un corpo basso, annesso all'edificio con ingresso da via Re Enzo n. 7, composto di 7 elevazioni fuori terra e due piani cantinati (v. "doc. fotografica" in all. n.3- foto nn.1-2).
