TRIBUNALE DI PALERMO - IV CIVILE - ESECUZIONI IMMOBILIARI

CONSULENZA TECNICA DI UFFICIO

(R. ES. N°644/2016)-

LOTTO TRE

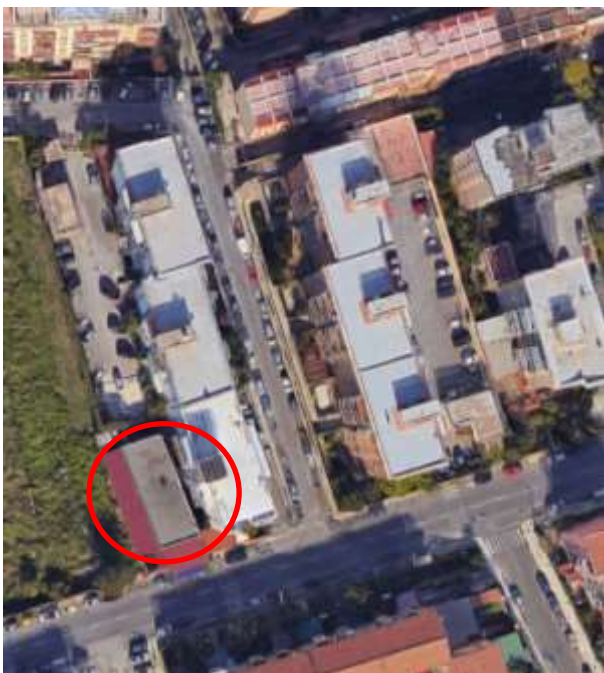
Foto satellitare

Dal raffronto tra la foto satellitare e l'estratto di mappa non si rilevano incongruenze formali dell'immobile oggetto di procedura..

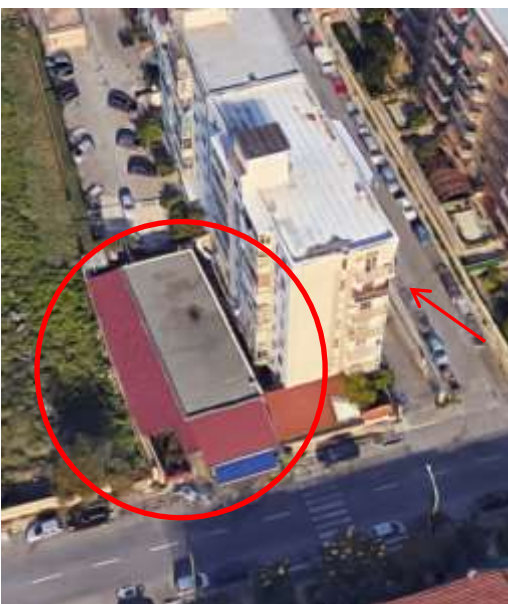
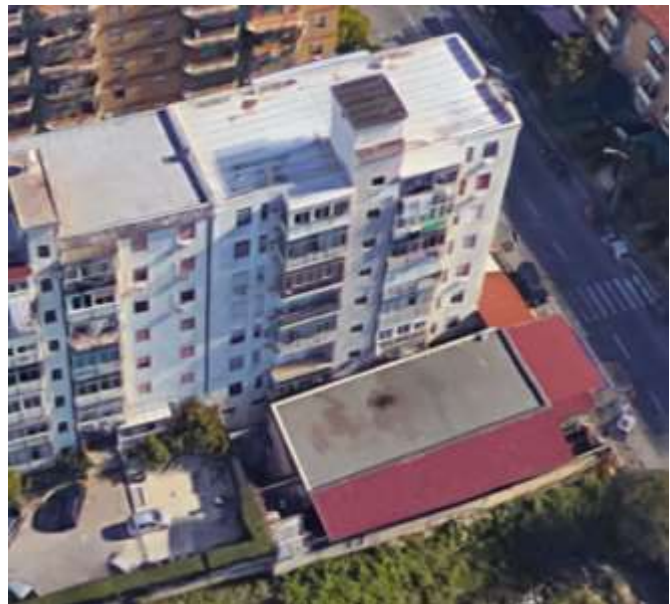
Il fabbricato, edificato a metà degli anni 60, presenta una struttura in c.a. con balconi a sbalzo e parapetti in ferro. I prospetti sono intonacati e tinteggiati ed in discrete condizioni di conservazione e manutenzione. La copertura è piana. L'unità immobiliare con destinazione

magazzino è ubicata al piano terra di un corpo basso, annesso all'edificio con ingresso da via Re Enzo n. 7, di 7 elevazioni fuori terra e due piani cantinati (v. "doc. fotografica" in all. n.3- foto nn.1-2).

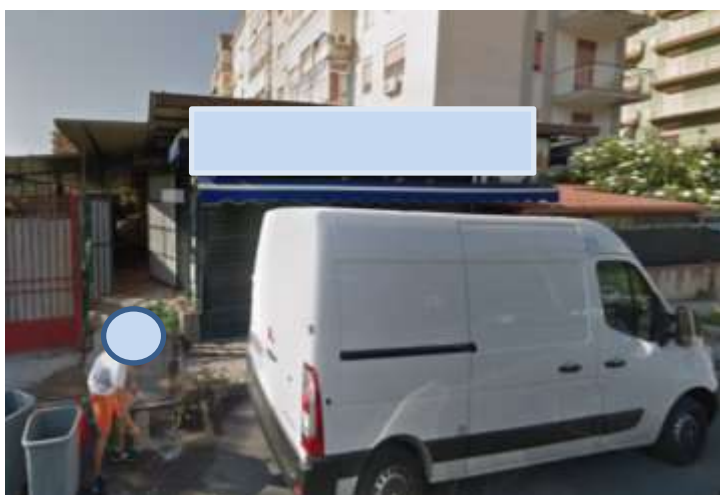
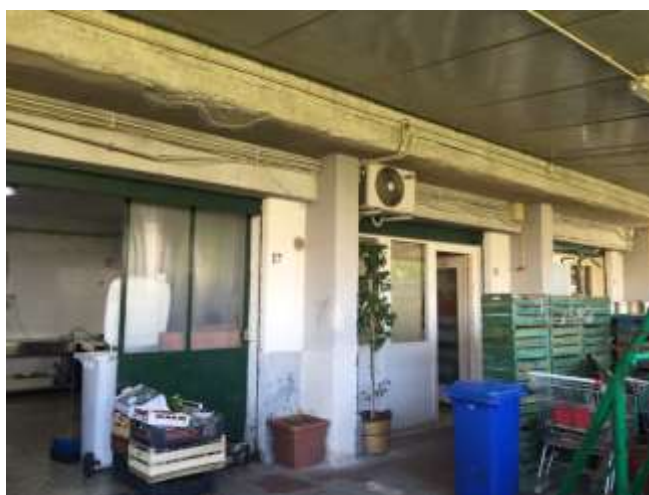
L'accesso all'immobile avviene su fronte strada da via Degli Emiri, tramite un infisso di ferro, salendo una piccola rampa carrabile si percorre uno spazio coperto comune, dove sulla destra vi sono gli accessi ai magazzini. Lo spazio coperto comune dell'edificio ha una copertura in lamierino grecato e ferro ed è delimitata da una recinzione in ferro (v. foto nn. 3-4-5-6).

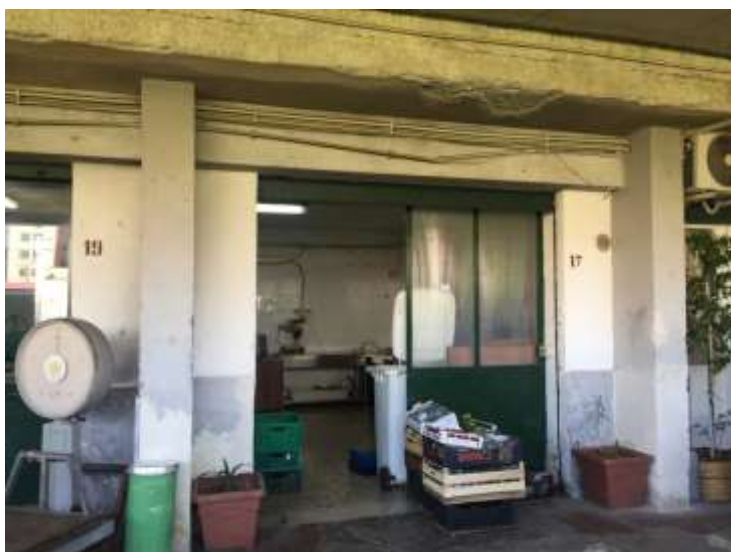
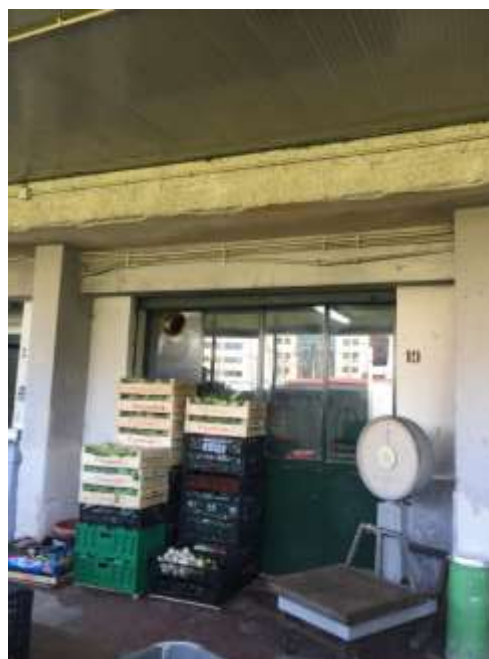
Pavimenti: tutti gli ambienti presentano rivestimenti in graniglia di marmo e zocchetto perimetrale (v. foto n. 7-8).

Rivestimenti interni: le pareti sono rivestite con mattoni di ceramica ad altezza 2.00 ml, poi intonacate e tinteggiate, così come i soffitti (v. foto n.7-8).

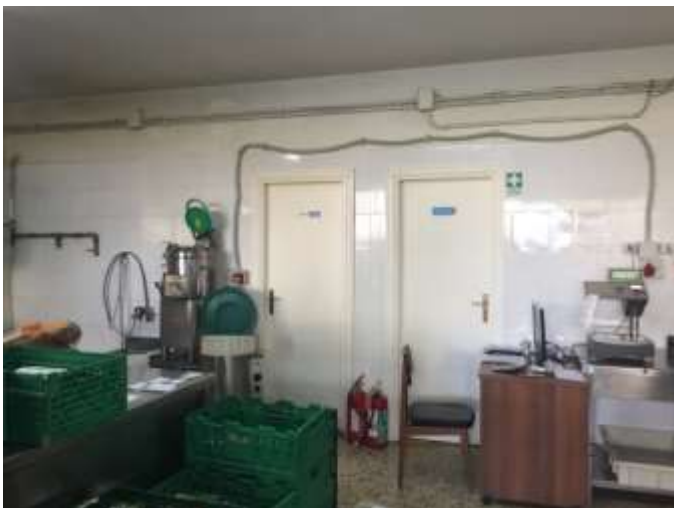
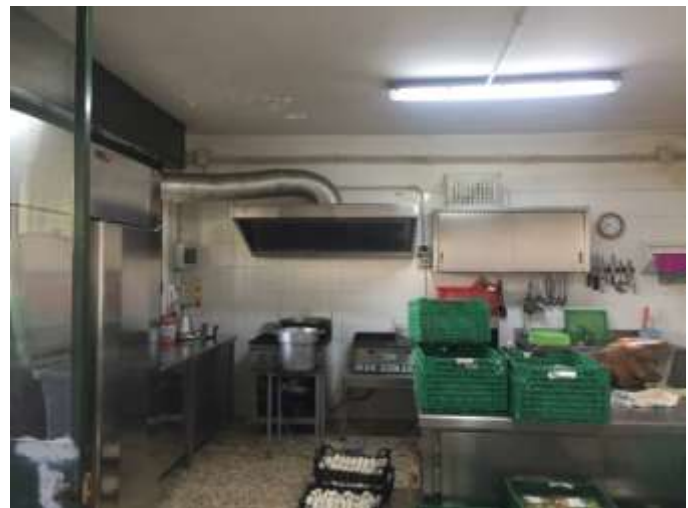
Il servizio igienico ed antibagno : le pareti sono ricoperte di piastrelle di ceramica. I sanitari w.c. e doccia e lavabo sono di media qualità commerciale ed in sufficiente stato di conservazione (v. foto n.9-10-11).

Il vano dispensa : le pareti sono parzialmente ricoperte di piastrelle di ceramica (v. foto n.12).

Lo stato di manutenzione e di conservazione dell' unità immobiliare è sufficiente, ci sono fenomeni di degrado dovute ad infiltrazioni d'acqua sui soffitti (v. foto n.13).
