TRIBUNALE DI PISA – SEZIONE FALLIMENTI

PROCEDURA DI LIQUIDAZIONE CONTROLLATA DEL SOVRAINDEBITAMENTO

PERIZIA DI STIMA

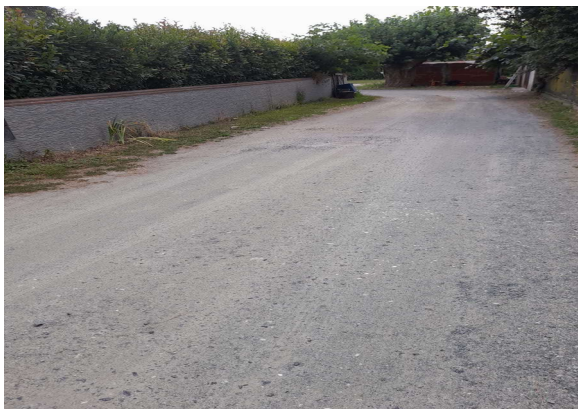
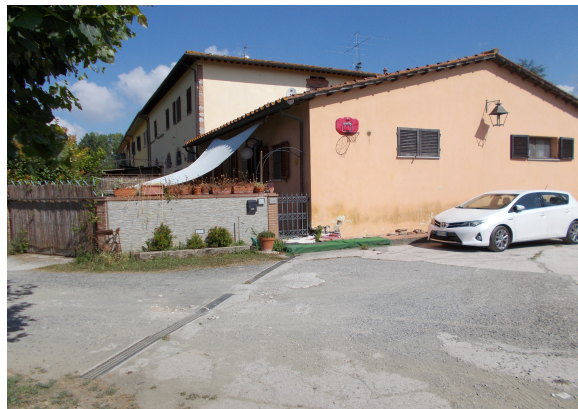
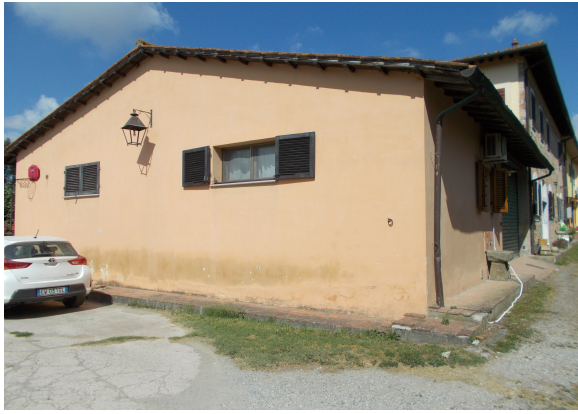
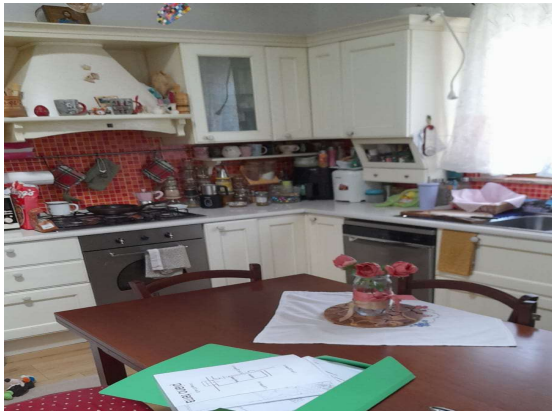
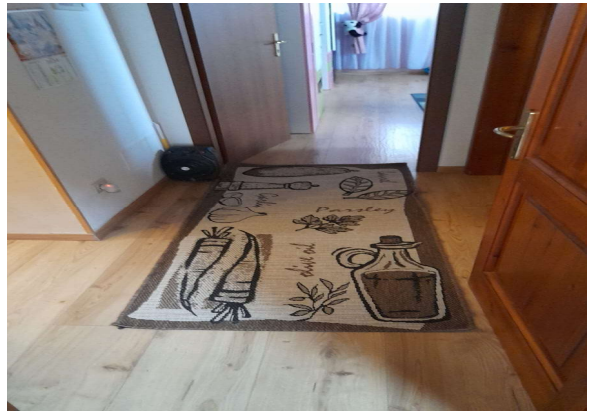
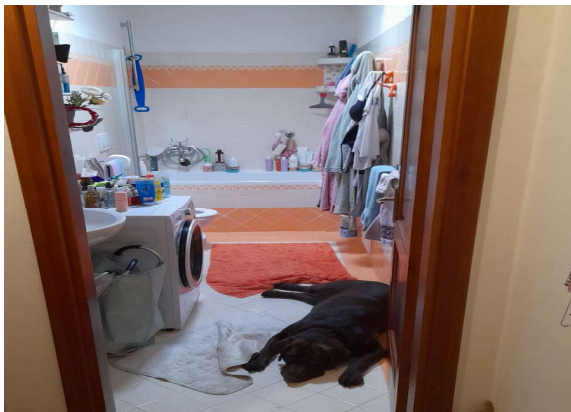
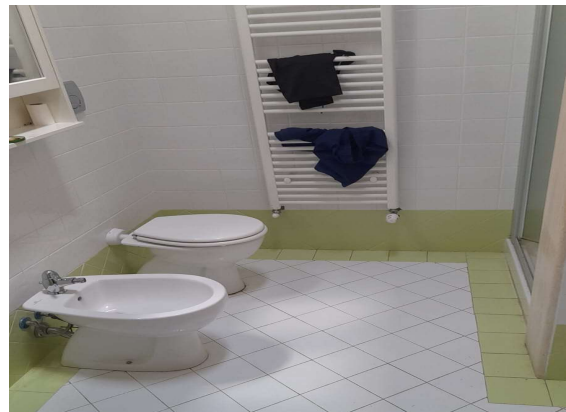
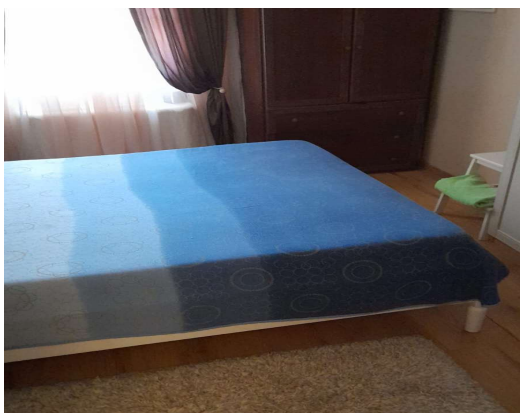
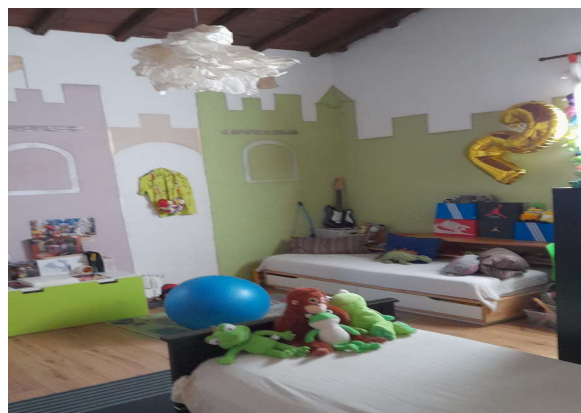
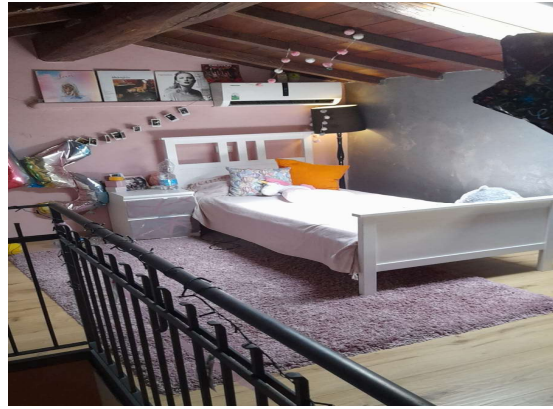
Piena proprietà di appartamento residenziale sito a Cascina, via di Pettori 46L, situato al piano terreno e posto sul lato est di un più ampio fabbricato e composto da ingresso, cucina - soggiorno, 2 disimpegni, camera, camerina, ripostiglio e bagno.

È inoltre compreso anche un soppalco in legno ad uso camerina.

In adiacenza a detto appartamento sul lato ovest è compreso anche un locale bagno con antistante disimpegno, con ingresso indipendente e comunicante con appartamento di altra proprietà.

L'accesso all'appartamento e a detto locale bagno avviene dalla via di Pettori alla via Vicinale dei Molini tramite cortile antistante a comune, di fatto però materialmente diviso con recinzione in muratura di masselli in pietra.

Dal confronto fra lo stato dei luoghi e tale elaborato grafico è emerso che all'interno dell'appartamento è stato realizzato un soppalco in legno e nel soggiorno è stata realizzata una camera.

Da colloquio con personale dell'Ufficio Tecnico Comunale è emerso che, a norma del Regolamento Urbanistico, il soppalco non è sanabile per cui dovrà essere ripristinato lo stato preesistente, i cui costi sono stimabili in € 5.000,00.

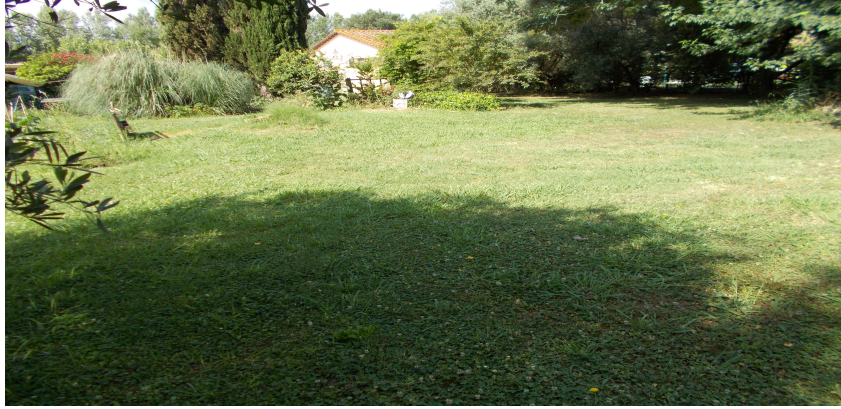
Quota di $\frac{1}{2}$ di appezzamento di terreno a uso giardino recintato con rete metallica, sito a Cascina via di Pettori retrostante suddetto edificio della superficie catastale di mq 1.290.

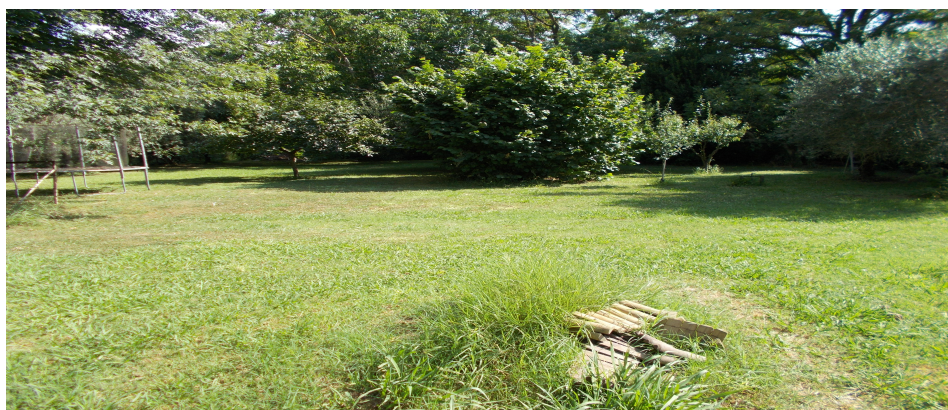
Quota del 30% di appezzamento di terreno situato a Cascina via di Pettori contiguo al precedente lungo il lato sud, anch'esso recintato con rete metallica della superficie catastale di mq 495.

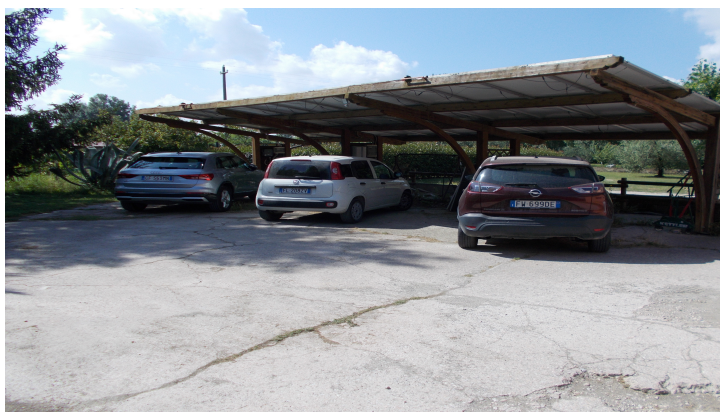
Quota di ½ di manufatto in legno a sbalzo con sovrastante impianto fotovoltaico della capacità di 5 KW ad uso parcheggio coperto per autoveicoli sito a Cascina, via Pettori, in adiacenza dei beni precedenti.

Le dimensioni di detta tettoia risultano di m 5x12 per una superficie di mq 60.

Dal confronto fra gli elaborati allegati a detta D.I.A. e quanto misurato in loco risulta costruito una maggiore superficie di mq 20.

Da colloquio con personale dell'Ufficio Tecnico Comunale è emerso che nel rispetto del Regolamento Urbanistico Comunale la superficie in eccedenza di mq 20 non è sanabile per cui occorre procedere alla demolizione della parte eccedente.
