TRIBUNALE DI PALERMO - IV CIVILE - ESECUZIONI IMMOBILIARI

CONSULENZA TECNICA DI UFFICIO

(R. Es. n. 97/2022)

LOTTO UNICO

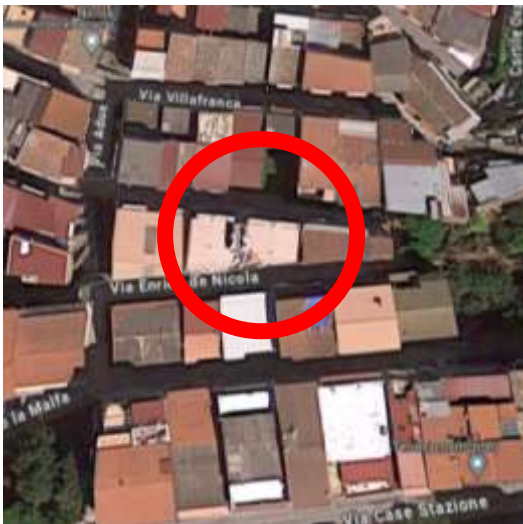
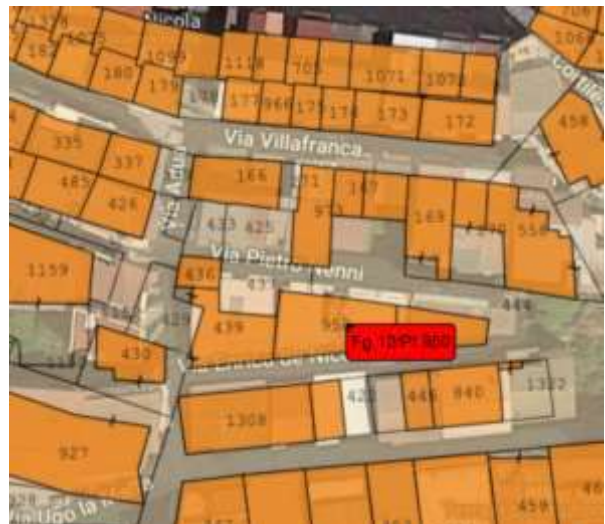
Foto satellitare

Estratto di mappa

Dal raffronto tra la foto satellitare e la sovrapposizione dell'estratto di mappa, si rileva la corrispondenza.

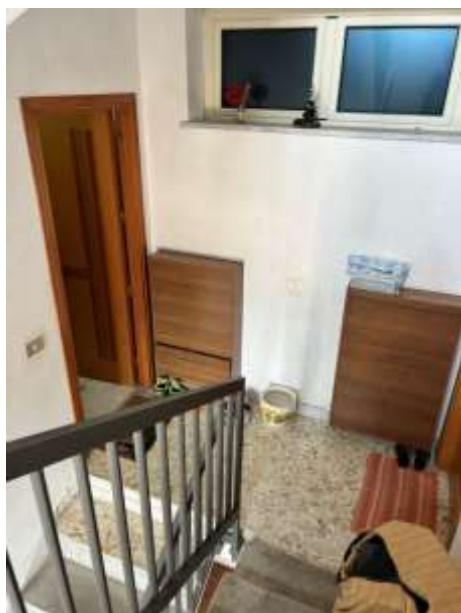
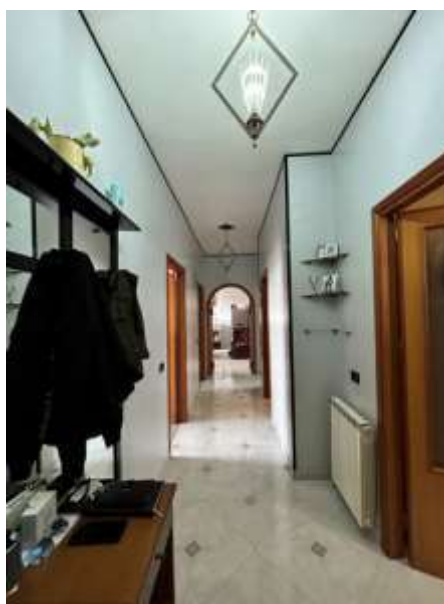
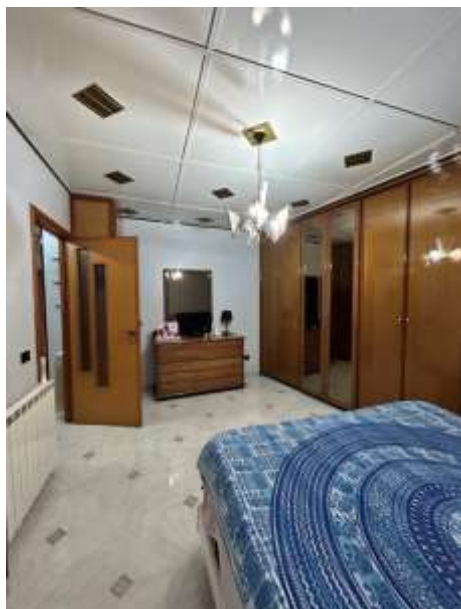
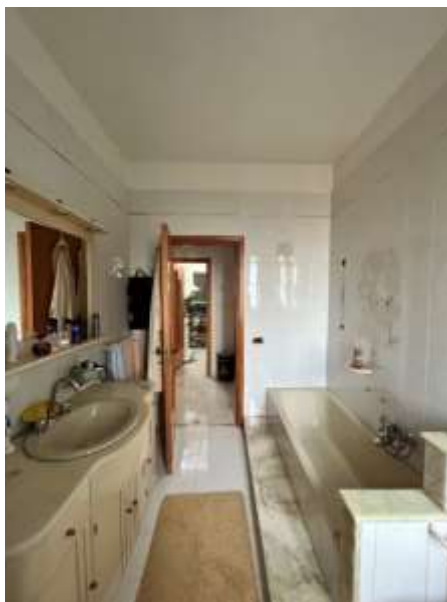
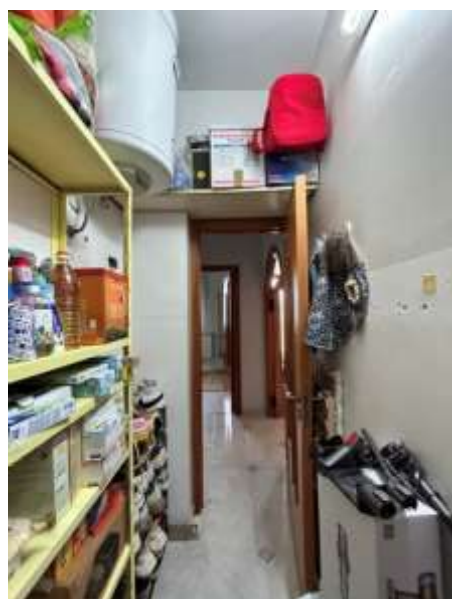
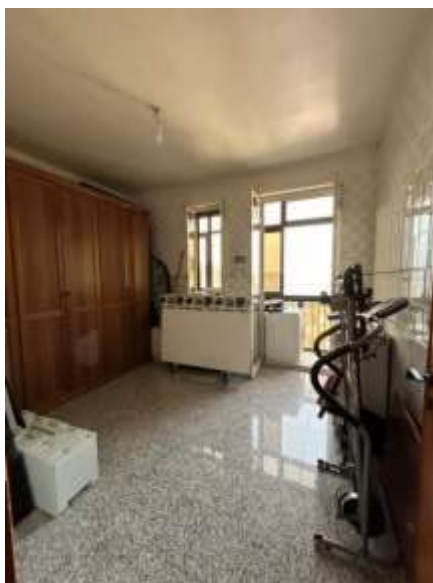
Impianto di riscaldamento: presente. Lo stato di manutenzione e di conservazione dell'unità immobiliare è discreto, le camere da letto cieche sono state controsoffittate. L'altezza utile interna pari a ml. 3.00 .
