Tribunale di Benevento
PROCEDURA DI ESECUZIONE IMMOBILIARE

N° Gen. Rep. **140/2022**
Data udienza di comparizione parti ex art. 569 c.p.c.:
04/10/2023

LOTTO UNICO

**Beni in Villanova del Battista (Avellino)
alla Via Circumvallazione 17 G.**

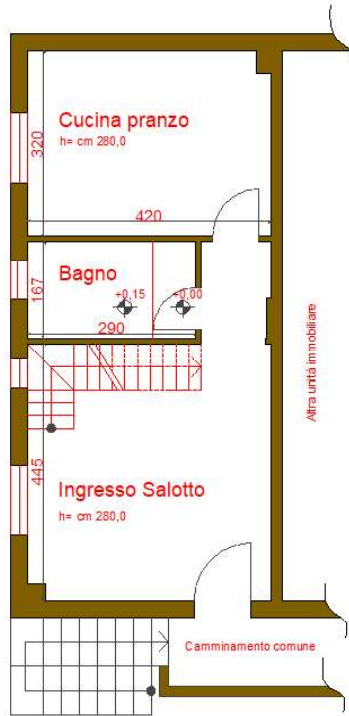
PIANO PRIMO

GRAFICI DI RILIEVO ALLA DATA DEL SOPRALLUOGO

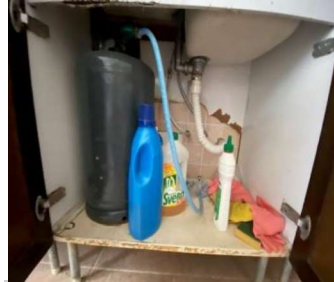
Gas:

impianto di adduzione gas per uso domestico, alimentato con bombola gpl.

Conformità e condizioni: non è stato possibile verificare il corretto funzionamento dell'impianto. Si ritiene necessario verificare la totale conformità alle prescrizioni delle vigenti normative.

Non è stato reperito alcun certificato di conformità.

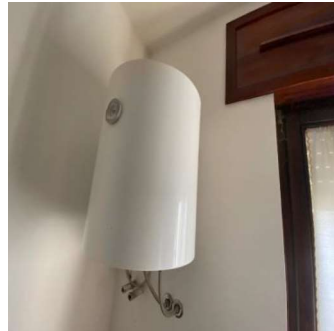
Impianto acqua calda

impianto a servizio dei bagni e cucina, realizzato sottotraccia e sottopavimento con distribuzione a collettori e tubazioni in Polietilene per acqua calda e fredda, scarico in Pvc tipo ad innesto con cassette sifonate a pavimento, fino all'imbocco nella colonna fecale.

Presenza di Scaldabagno alimentato ad energia elettrica.
