TRIBUNALE DI VERONA
ESECUZIONI IMMOBILIARI

PERIZIA DI STIMA

Esecuzione Immobiliare	N. 68/2024
Giudice	Dott. Attilio BURTI
Creditore procedente	[REDACTED]
Parte eseguita	[REDACTED]

(Condominio denominato "TURATI")

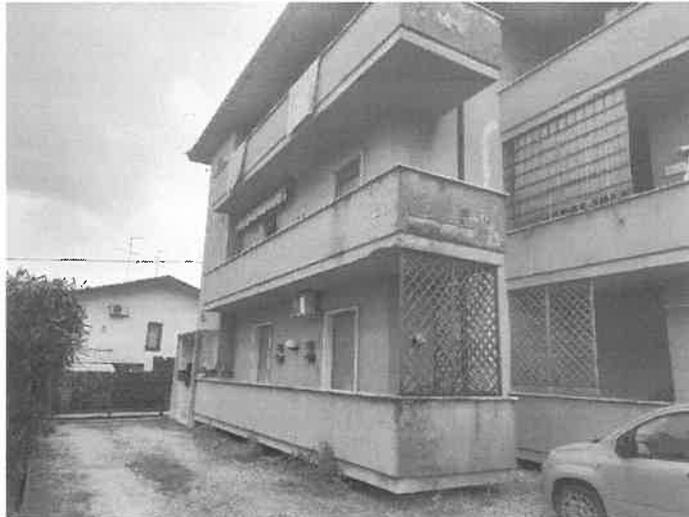
Il Condominio Turati si sviluppa su tre piani fuori terra ed un piano interrato; lo stesso ha due accessi pedonali con due distinte scale condominiali.

L'appartamento in oggetto è situato nella porzione identificata al civico 3 – piano primo – scala condominiale priva di ascensore.

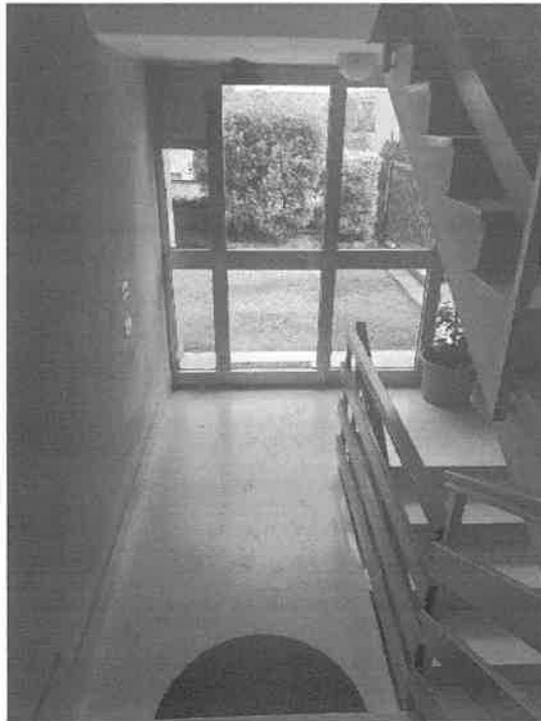
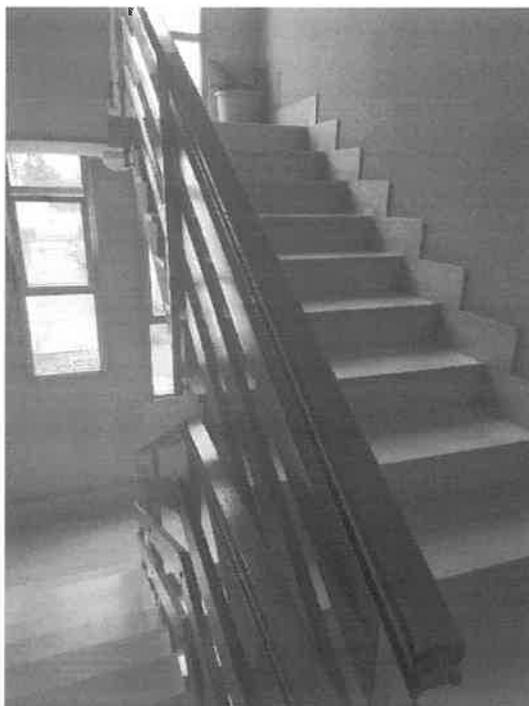
L'u.i. abitativa si trova al piano primo e si sviluppa in ingresso, corridoio, cucina, tre camere, soggiorno, ripostiglio, un bagno e due balconi.

La superficie commerciale dell'appartamento è di circa mq. 90,00 escluse le superficie commerciali dei balconi.

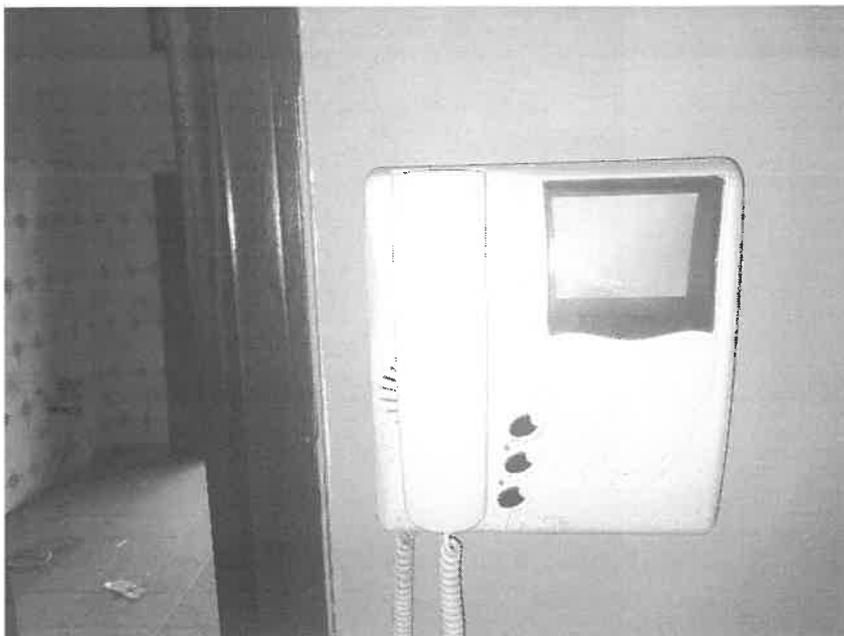
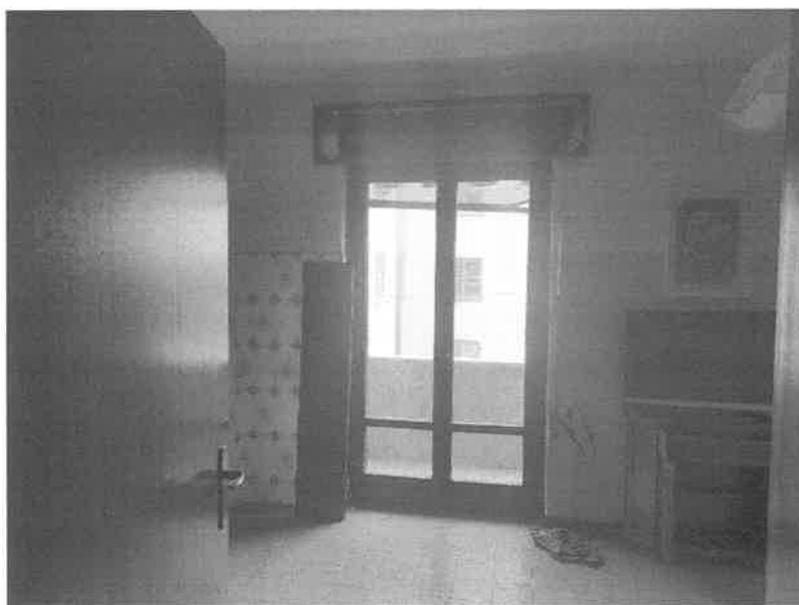
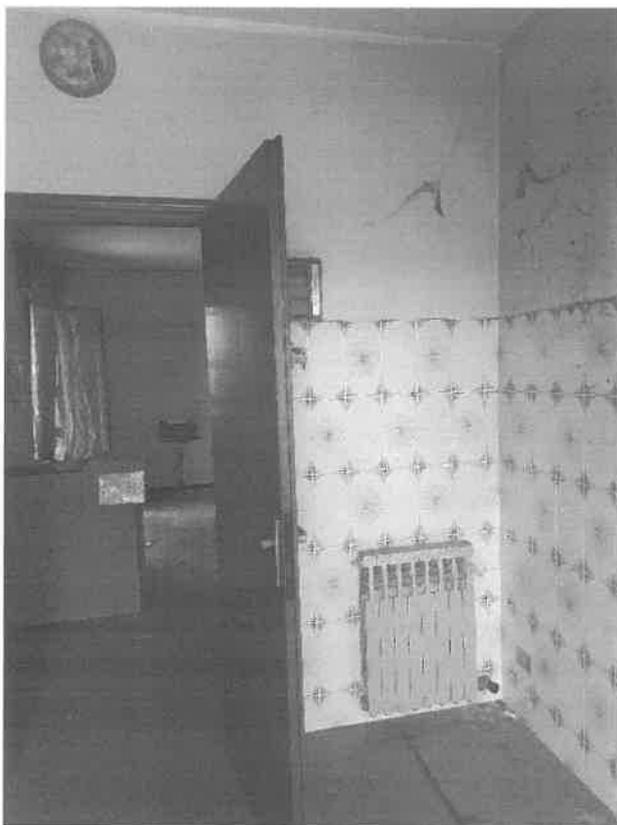
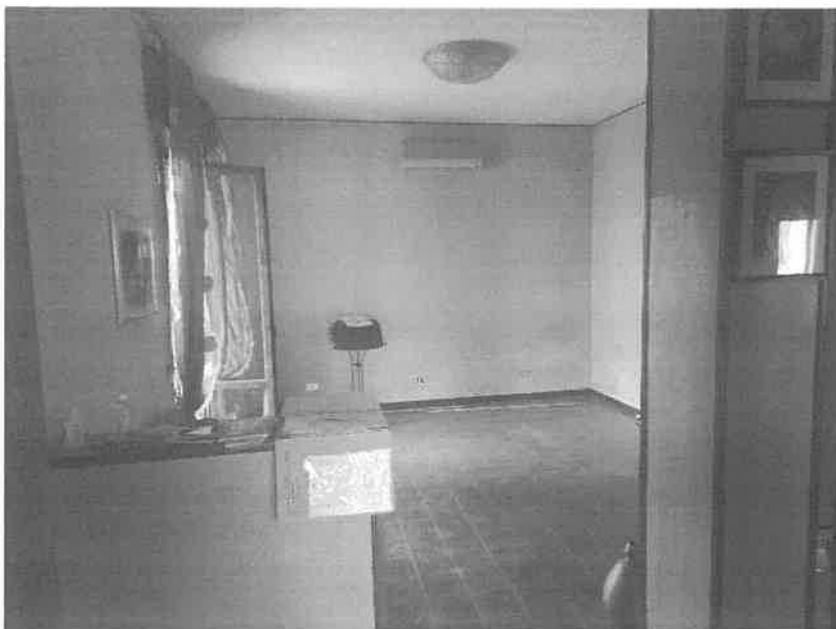
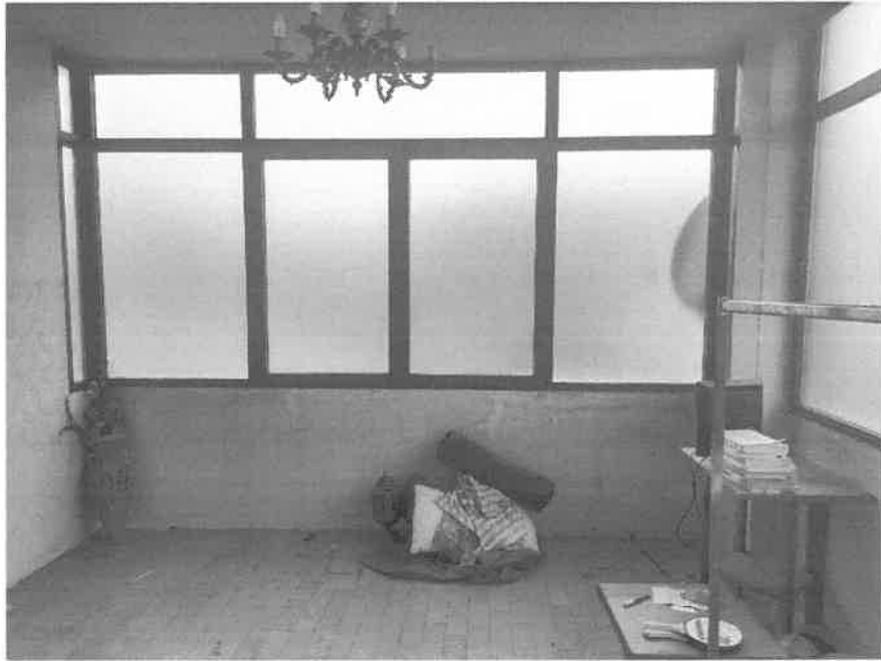
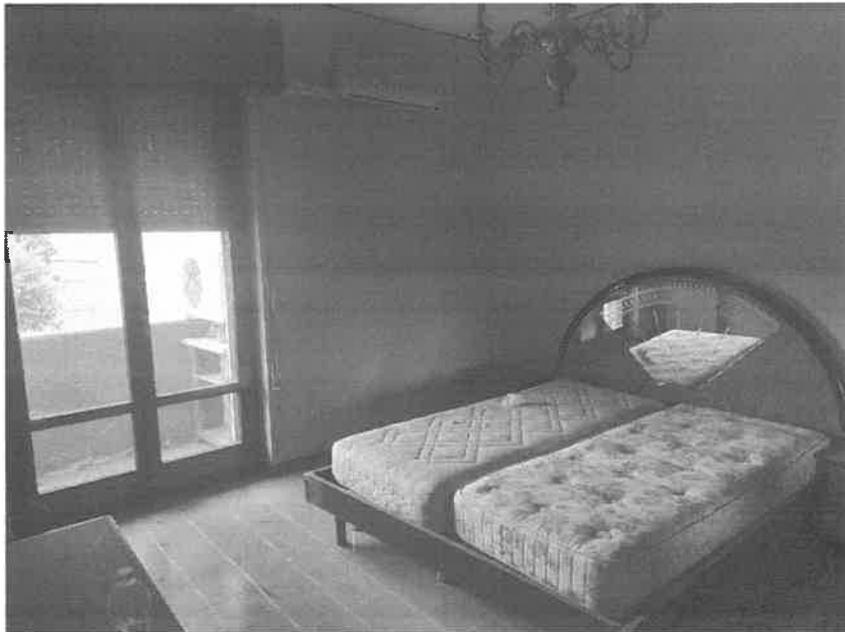
- *Porta d'ingresso all'u.i. semplice in legno;*
- *Presenza di video – citofono;*
- *Rivestimento piastrelle in cucina;*
- *Presenza di split condizionatore e motori posizionati all'esterno;*
- *Presenza di zanzariere danneggiate;*
- *Infissi semplici in legno e vetro;*
- *Presenza di avvolgibili;*
- *Porte interne tamburate;*
- *Caldaia nel ripostiglio;*
- *Elementi radianti;*
- *Presenza di tende da sole danneggiate;*
- *Bagno completo di sanitari standard (segni di sgretolamento intonaco);*

- Camera/terrazza chiusa presenta segni di umidità (vetri opachi e pavimentazione);

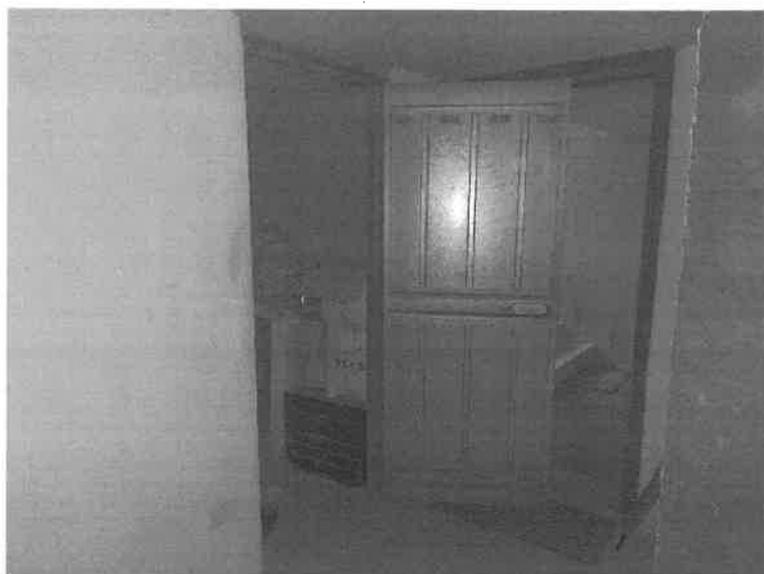
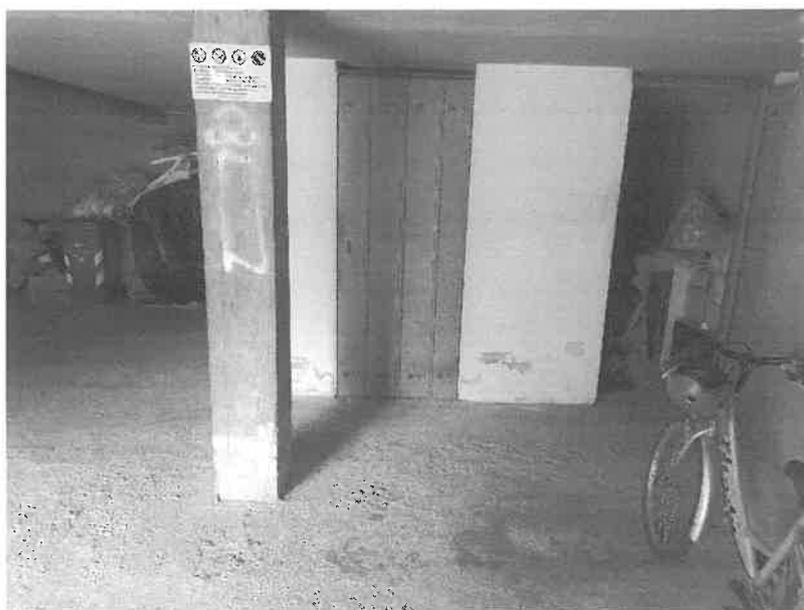
Al piano interrato si trova una cantina di circa mq. 13,50 avente un'altezza interna di circa 2,12; porta in alluminio, presenza di impianto elettrico.

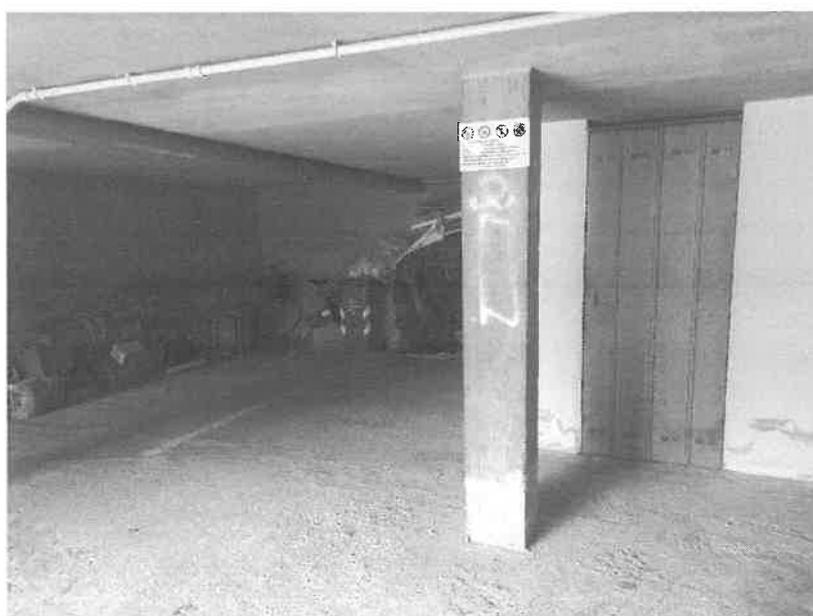
Il posto auto al piano interrato ha accesso pedonale dalle scale condominiali e dalla rampa carraia di accesso superando un unico portone condominiale.

La definizione dell'area del posto auto è tracciata con una linea bianca sulla pavimentazione (battuto di cemento).

In merito al posto auto coperto la conformità del piano interrato risulta diversa (parete divisoria delle due scale, presenza di pilastro, ecc...) pertanto dopo aver eseguito una pratica edilizia la scrivente consiglia di aggiornare la pratica catastale con la costituzione di eventuali b.c.n.c.

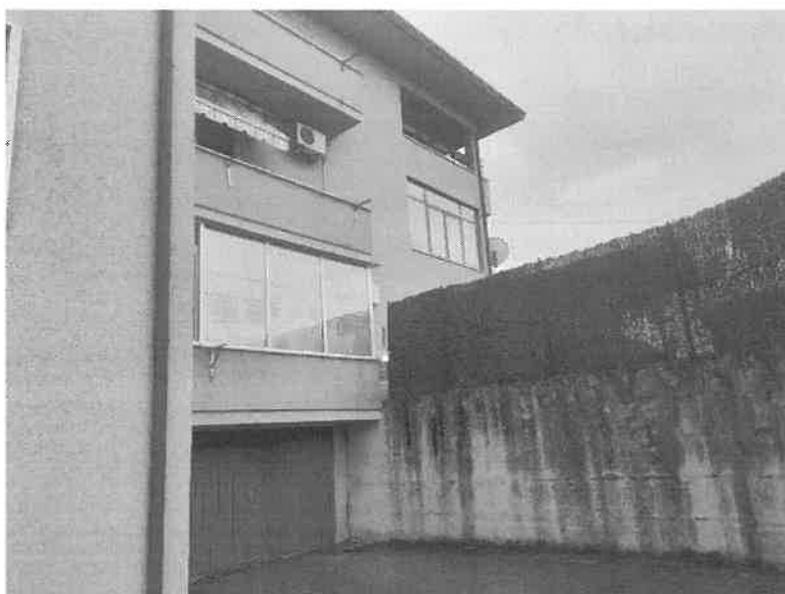
L'accesso all'intero condominio, come si evince dalla documentazione fotografica, avviene tramite uno stradello sterrato (mappale n° 328) fino a raggiungere il mappale n° 327 ove sorge il fabbricato.

L'u.i. abitativa ubicata al piano primo è raggiungibile dalla porta ingresso condominiale salendo le scale condominiali, mentre il posto auto coperto e la cantina posizionate al piano interrato sono raggiungibili sia dal vano scale condominiale che dall'accesso carraio percorrendo la rampa carraia superando la basculante condominiale.

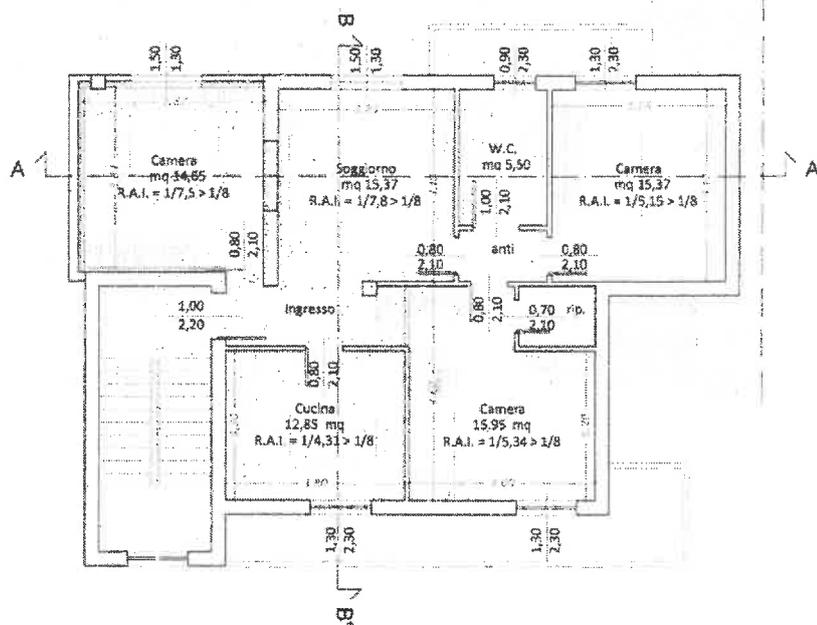
STATO MODIFICATO

A seguito di sopralluogo la scrivente ha potuto rilevare che non sono stati eseguiti i lavori autorizzati da D.I.A. (Piano casa) n°7959 del 05.07.2011 notando le seguenti difformità edilizie:

- La terrazza divenuta camera ha accesso solamente dal soggiorno;
- Il soggiorno ha un muretto alto circa 0,95 cm;
- È stata tamponata la parete del soggiorno dove vi è segnalata la porta;
- Il ripostiglio è posizionato come dall'origine;
- Nessuna modifica alla camera dei bambini;

A seguito delle difformità edilizie rilevate, previa autorizzazione dal Comune competente e da colloquio con il Tecnico, si dovrà presentare una S.C.I.A./Permesso di Costruire in Sanatoria indicando tutto quanto sopradescritto.

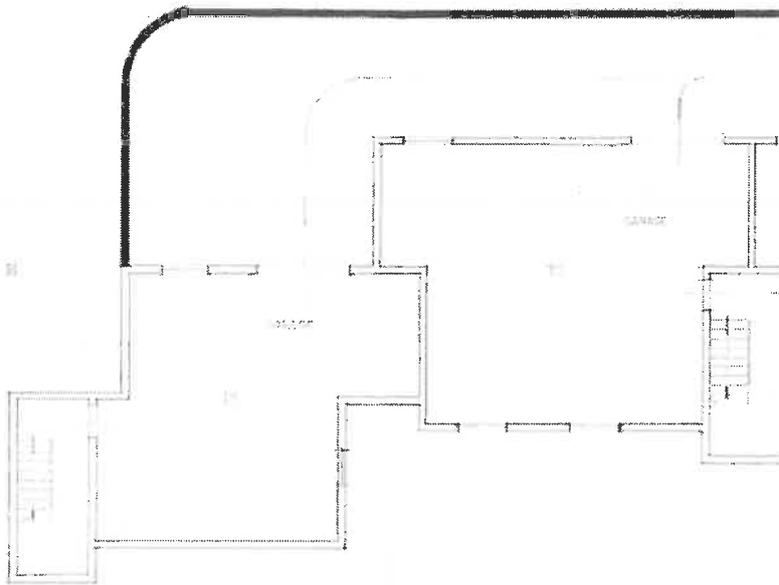
In merito al piano interrato si dovrebbe presentare una pratica in Sanatoria per la diversa distribuzione degli spazi interni (corretto posizionamento della parete divisoria con la restante porzione di interrato, dimensioni muri e il posizionamento delle finestrelle).
