TRIBUNALE ORDINARIO DI NAPOLI NORD

PROC. n. 64/2022 R.G.E.

*Arch. Diana Caldarone*

**CONSULENZA TECNICA D'UFFICIO**  
**TRIBUNALE ORDINARIO DI NAPOLI NORD**  
**III SEZIONE CIVILE**

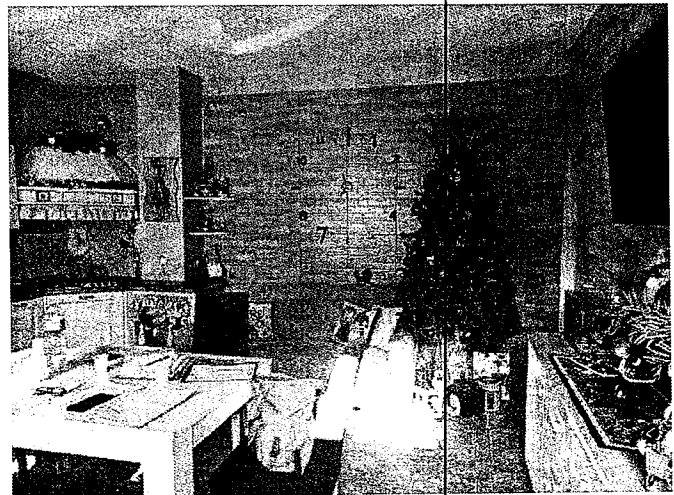
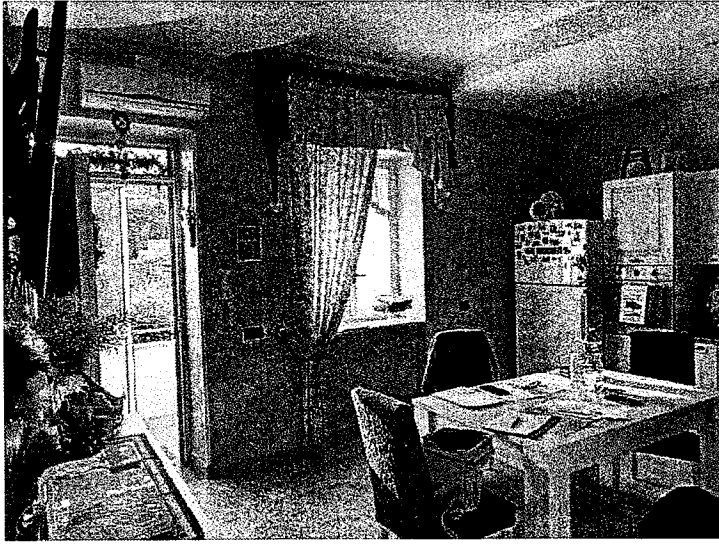
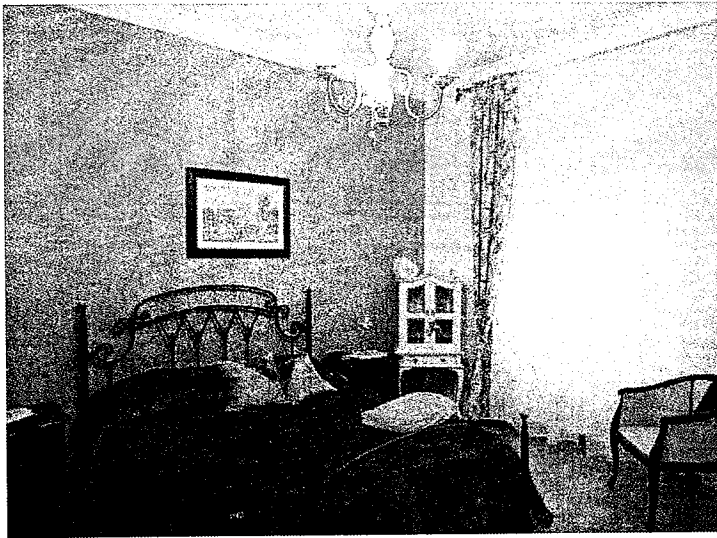
L' appartamento è in un discreto stato di conservazione. presenta finiture di discreta qualità; i pavimenti sono in gres; le pareti in cucina/soggiorno sono verniciate con pittura effetto spatolato e due pareti sono rivestite in gres effetto mattoncini, nella restante parte dell'immobile le pareti sono verniciate con pittura lavabile tranne nel bagno in cui sono
