TRIBUNALE ORDINARIO - UDINE

51/2023

CONSULENZA ESTIMATIVA GIUDIZIARIA

A **Fabbricato di abitazione al rustico.** a POCENIA VIA LEONARDO DA VINCI 12, frazione TORSA, della superficie commerciale di **214,90** mq per la quota di 1/1 di piena proprietà (*** DATO OSCURATO ***)

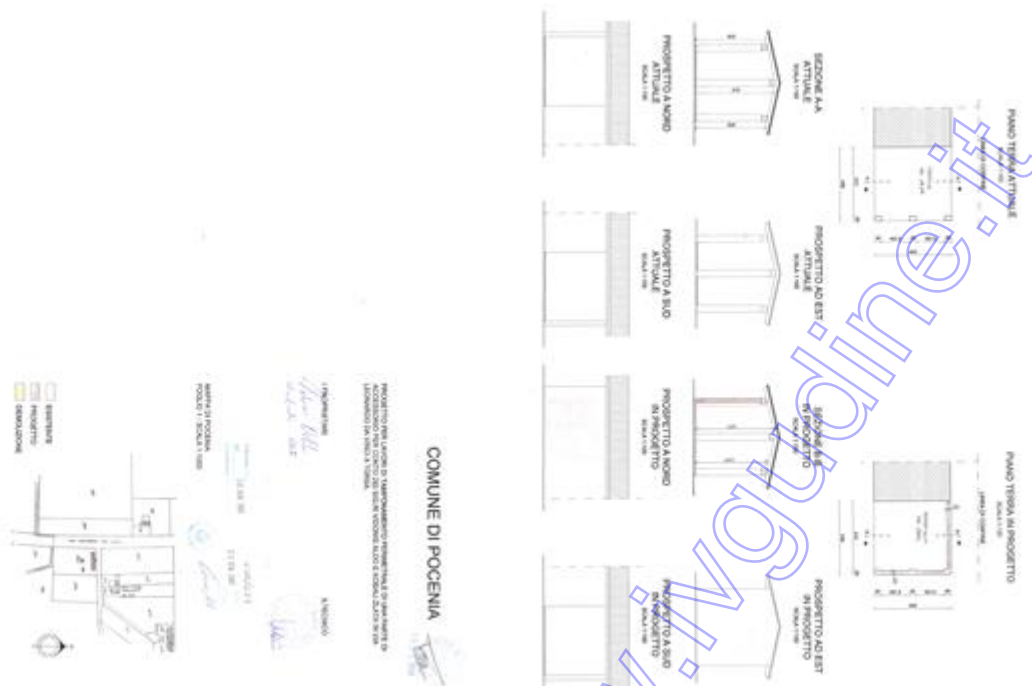
STATO AUTORIZZATO (DECADUTO) C06-033

Sono state rilevate le seguenti difformità: 1) Immobile non praticabile in quanto allo stato grezzo, di cui i lavori sono stati iniziati in data ignota e ad oggi in stato di abbandono. 2) Stato di fatto non conforme con la pratica di ampliamento (ad oggi decaduta - C06-033). (normativa di riferimento: In ordine alla conformità edilizia si ritiene applicabile al caso in oggetto l'art.40-ter della L.R. 19/2009 - art.9 bis DPR 380/2001 - titoli abilitativi riferiti alla sua originaria edificazione . lr.19/2009 art.16 comma 1.)

Le difformità sono regolarizzabili mediante: Per la regolarizzazione della pratica decaduta (C06-033)

e diverso ampliamento del deposito con e diversa forometria dovrà essere predisposta la pratica di Segnalazione Certificata di Inizio Attività in sanatoria ai sensi dell'art. 50, co. 3, L.R. 19/2009 e s. m. e i., con il pagamento di oblazione oltre alla presentazione della S.C.A. (segnalazione certificata di agibilità) ai sensi dell'art.27 L.R.19/2009 - Inoltre dovrà essere predisposta la pratica di sanatoria strutturale con eventuale considerazione di abuso sotto il profilo antisismico. La sanatoria sotto l'aspetto di natura strutturale potrebbe comportare interventi di consolidamento non quantificabili in questa sede o la demolizione dell'abuso.

- Completamento e rinnovo pratica decaduta , diversa forometria delle facciate, realizzazione di corpo accessorio ad uso deposito e diversa distribuzione interna si prevede una pratica SCIA in sanatoria e SCA finale . Pratica edilizia e sanzioni .: €.6.500,00
- Pratica di sanatoria strutturale ed eventuale sanatoria dell'abuso sotto il profilo antisismico. Pratiche ed a forfait opere di consolidamento incluse.: €.12.000,00

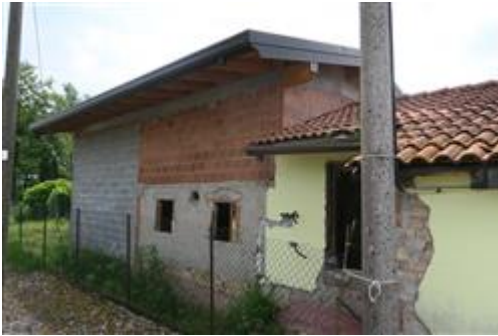
Prospetto nord.

Trattasi di un fabbricato di modeste dimensioni ,allo stato grezzo ,insistente su un appezzamento di terreno completamente invaso da una vegetazione spontanea che denota una mancata manutenzione da diverso tempo. L'edificio è costituito da due corpi contermini fra loro. Il primo risalente - a quanto pare - ad epoche anteriori all'anno 1967 e si sviluppa sul solo piano terra, il secondo, di recente realizzazione costituito dal piano terra e dal primo piano. L'immobile, nel suo insieme, è privo di impiantistica fatta eccezione per la posa di alcune tubazioni allo stato prive di significato. Il corpo originario presenta una struttura in elevazione di mattoni e sassi con una veranda prospiciente l'area pertinenziale ed un manto di copertura in simil coppo peraltro in precario stato di manutenzione. All'interno lungo le pareti sono stati predisposti i montanti per la posa delle contropareti in cartongesso. La parte più recente, invece, è costituita da pareti in blocchi Leca e mattoni, i tamponamenti sono stati eseguiti in muratura in mattoni forati con diverse forometrie. Il solaio del primo piano è costituito da travi di legno rinforzato da una putrella in ferro fissata agli estremi a due colonne in c.c.a. inserite nelle pareti . Di tale struttura tuttavia nulla risulta agli atti . (rif. capitolo 8 Giudizi di conformità edilizia) . La copertura di tale corpo di fabbrica è in struttura lignea con manto in coppi. Come sopra già riferito e come osservabile dalle fotografarie allegate sono eloquenti a dimostrazione dello stato in cui si trova attualmente l'immobile che si ribadisce essere al completo stato grezzo con lavori di risanamento/ristrutturazione attualmente in stato di abbandono.

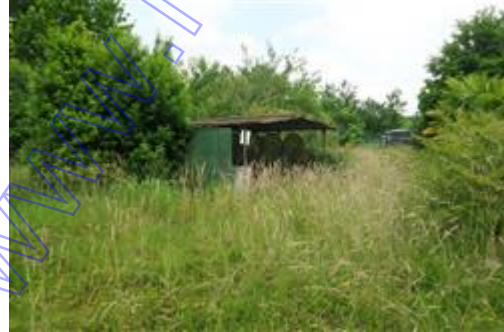
Tettoia .

Il fondo risulta essere pianeggiante e su di esso insistono due piccoli manufatti ex pollaio e tettoia fatiscenti. Sul terreno trovasi una vasca con l'acqua di risorgiva . A quanto pare il terreno sottostante è interessato dalla linea delle risorgive (si dice che a circa 150 cm si trovi l'acqua). Sul retro di una delle due tettoie c'è un bancale contenente alcune lastre di eternit che dovranno essere smaltite (rif.capitolo 9 - Valutazioni) L'immobile si trova in località Torsa di Pocenia a circa un paio di km. della località stessa.

descrizione	importo
Smaltimento lastre Eternit .	-2.000,00
	2.000,00 €
