#### RISPOSTA AL QUESITO 4.

#### **4.1 UNITA' IMMOBILIARE SITA AL SEMINTERRATO – PART.870/SUB 3.**

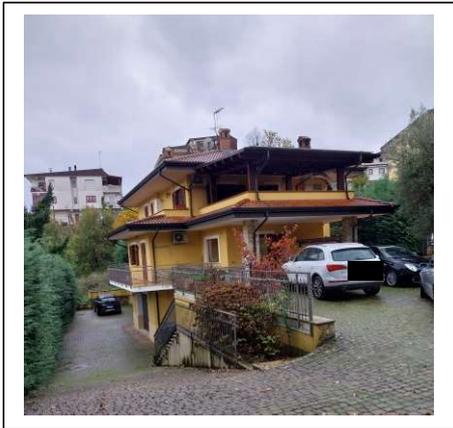
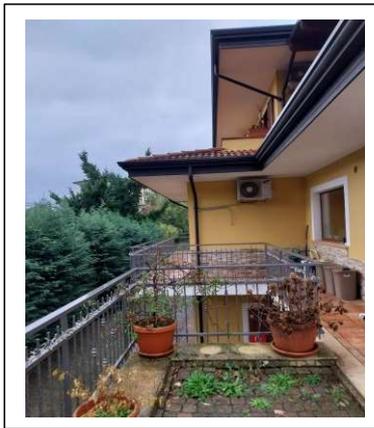
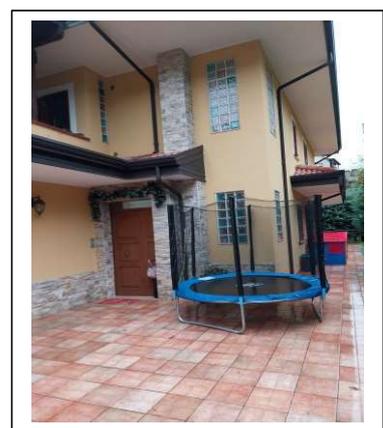
L'edificio è stato realizzato, con struttura portante in calcestruzzo armato, murature di tamponatura e tramezzatura interne in laterizi forati, tetto a padiglione con tegole in argilla, prospetti rifiniti con intonaci cementizi e idropittura. (Vd. Fig. n.2, n.3 e n.4)

**Fig.n.2- vista dalla strada(da nord)**

**Fig.n.3- prospetto est**

**Fig.n.4-prospetto ovest**

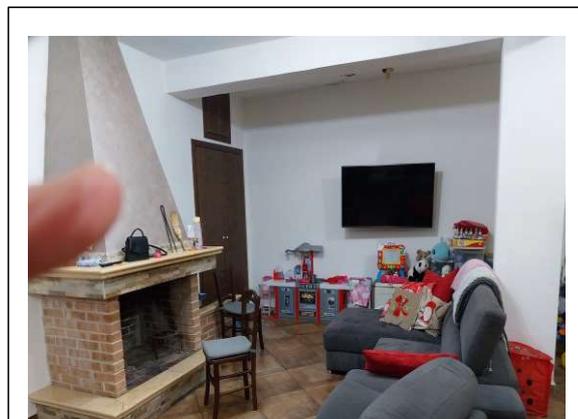
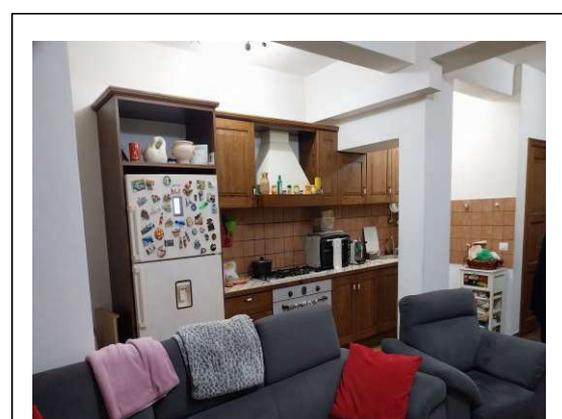
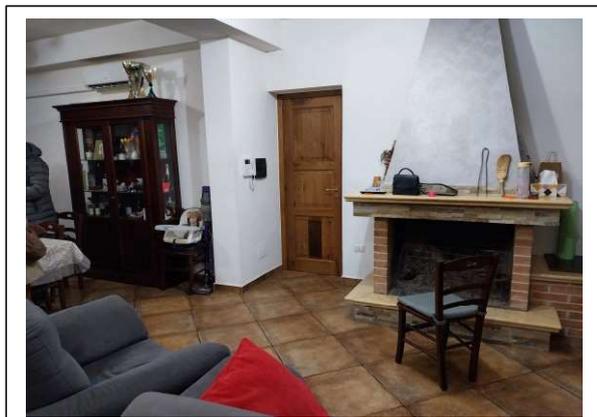
L'unità immobiliare posto al seminterrato (part.870/sub3), della superficie calpestabile di 224,6 mq, di cui 10,3 mq per vano scale comune, è adibita solo in parte, per una superficie di 156,5 mq, ad autorimessa e magazzino, in conformità alla categoria catastale C6, per la restante superficie di 57,8 mq è adibita a "tavernetta" attrezzata con un caminetto, arredata con i mobili da una cucina-tinello e dotata di un wc ed di un ripostiglio, in difformità dalla destinazione d'uso prevista nel progetto approvato.(Vd.Fig.n.5, n.6, n.7 )

**Fig.n.5- p.S1- tavernetta con caminetto**

**Fig.n.6- p.S1-tavernetta con angolo cottura**

Fig.n.7- p.S1- tavernetta con porta vano scale

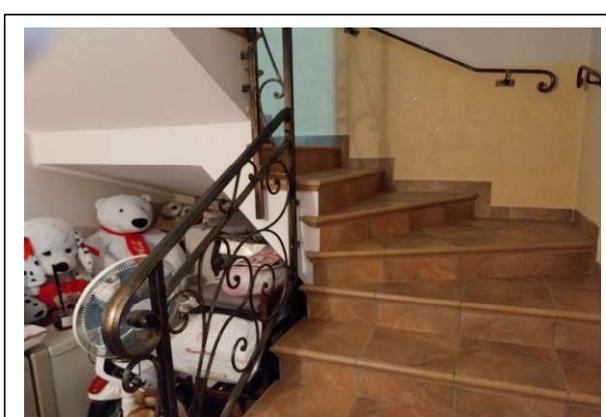
Alla tavernetta si accede sia dall'esterno (lato est) sia dal vano scale. (Vd.Fig.n.8)

Fig.n.8- p.S1 – scale dal seminterrato al p.terra

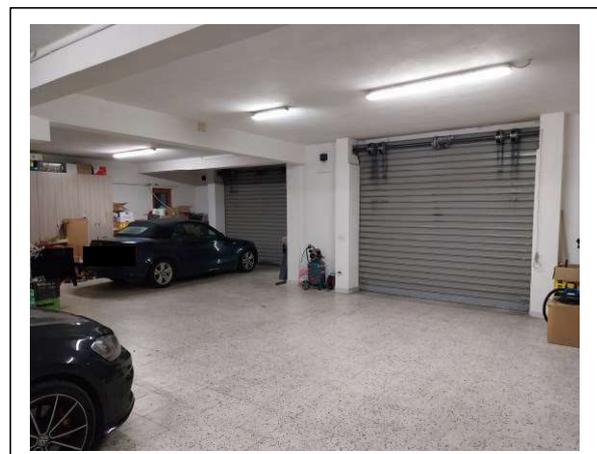
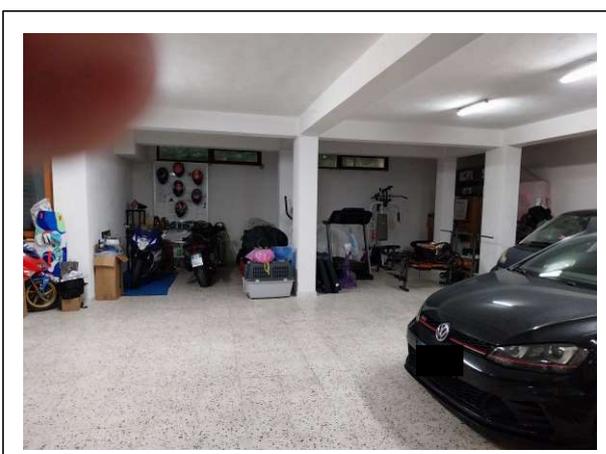
All'autorimessa/magazzino si accede dal lato est, attraverso due ampie porte carrabili chiuse con saracinesche, ma anche dal vano scale. (Vd.Fig.n.9 e n.10).

Fig.9- p.S1- autorimessa - magazzino

Fig.10- p.S1- autorimessa - magazzino

- relativamente alla zona sud, attualmente destinata a garages, la difformità consiste nell' aumento pari a circa 30 mq della superficie calpestabile;
- è stata modificata la destinazione d'uso della zona nord del seminterrato trasformata in "tavernetta", cioè in un locale con attrezzi e mobili da cucina, un wc ed un ripostiglio per una superficie calpestabile di 58 mq; il cambio di destinazione d'uso da locali tecnici/servizi a residenziale costituisce un intervento di nuova costruzione che non può essere attuato liberamente all'interno della medesima categoria, ma necessita di un permesso di costruire.

Per sanare le opere realizzate in assenza o in difformità del titolo abilitativo edilizio e non conformi alle norme urbanistiche e alle prescrizioni degli strumenti urbanistici, per una superficie complessiva di 88 mq, si dovrà versare :

- Per l'oblazione e l'anticipazione sugli oneri di concessione:  $88 \text{ mq} \times (100 + 38) \text{ €/mq} = \text{€ } 12.144$ ;

Gli onorari professionali per la redazione degli elaborati da presentare per il conseguimento della sanatoria si stimano in € 2000.

Complessivamente il costo della sanatoria, che sarà portata in detrazione nella determinazione del prezzo di vendita è pari ad € 14,144.

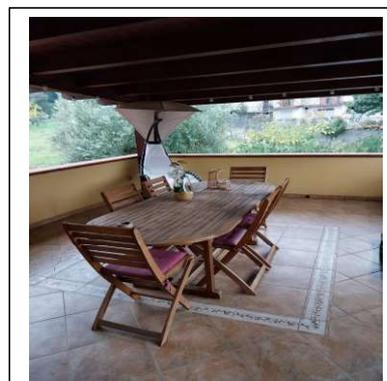
Dal soggiorno si accede ad una terrazza della superficie calpestabile di 31,2 mq, che risulta coperta con una tettoia in legno su cui sono stati poggiati n.18 pannelli fotovoltaici per la produzione di energia elettrica; negli archivi dell'Ufficio Tecnico Comunale non è stato trovato alcun documento relativo alla costruzione della tettoia ed al montaggio, su di essa, dei pannelli fotovoltaici.

**Fig.n.19-p.1-terrazza coperta**

Si rileva che sulla terrazza al prospetto nord, autorizzata come terrazza scoperta con la DIA prot n.785/2006 è stata realizzata una tettoia in legno della superficie di 30 mq.

Per sanare le opere realizzate in assenza o in difformità del titolo abilitativo edilizio e non conformi alle norme urbanistiche e alle prescrizioni degli strumenti urbanistici, si dovrà versare :

- Per l'oblazione e l'anticipazione sugli oneri di concessione:  $30 \text{ mq} \times (100 + 38) \text{ €/mq} = \text{€ } 4.140$ ;

Gli onorari professionali per la redazione degli elaborati da presentare per il conseguimento della sanatoria si stimano in € 2000.

Complessivamente il costo della sanatoria, che sarà portata in detrazione nella determinazione del prezzo di vendita è pari ad € 6.140.

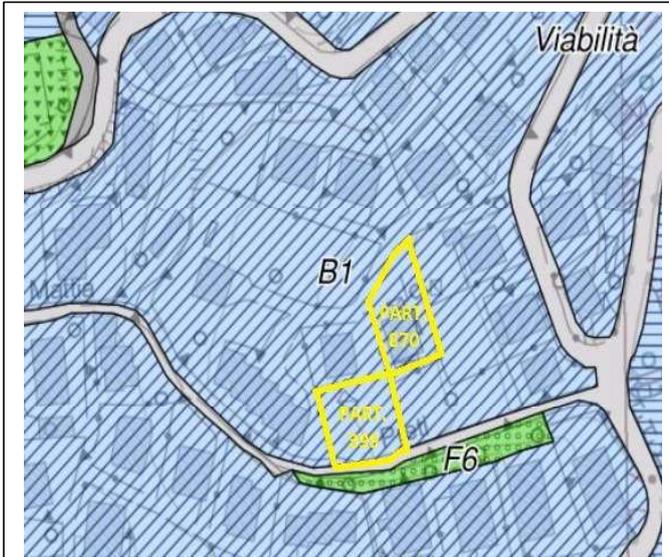
- il PRG in Zona Territoriale Omogenea B1-completamento (ZTO B1), con indice fondiario  $I_f = 1,0$  mc/mq e rapporto di copertura  $R_c = 0,35\%$ ; (Vd.Fig.n.23);
- il PSC in Ambito Urbano Consolidato 1 (AUC1), con indice fondiario  $I_f = 0,5$  mc/mq e rapporto di copertura  $R_c = 0,25\%$ . (Vd.Fig.n.24).

Fig.n.23- stralcio PRG vigente – ZTO “B1”

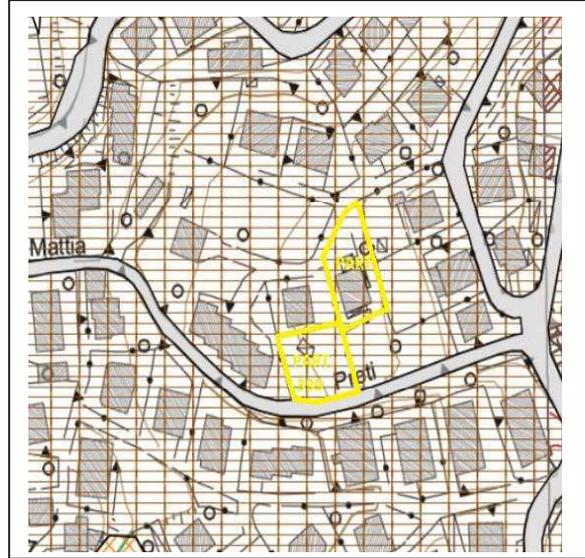
Fig.24-stralcio PSC adottato – AUC 1
