# TRIBUNALE di NOCERA INFERIORE

## *CONSULENZA TECNICA di UFFICIO PER LA VALUTAZIONE DELLE PROPRIETA' IMMOBILIARI*

- ✚ Fabbricato costruito o adattato per le speciali esigenze di un'attività commerciale sito nel Comune di Nocera Superiore (SA) Via Alveo Tondi n° 72-74 piano S-T-1°-2°-3°, Riportato al N.C.E.U. Foglio **9**, Particella **778**, ctg **D/8**.

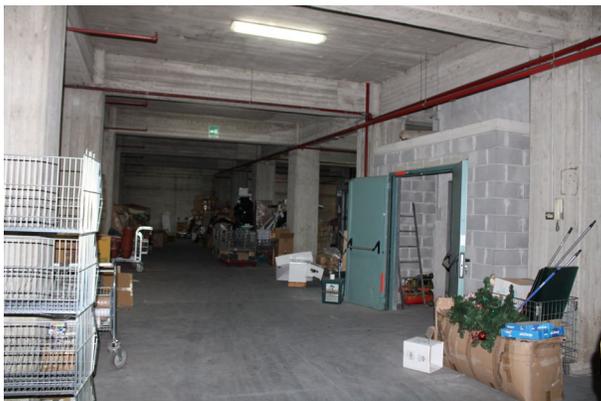
*Figura 3- Piano sottostrada*

Il piano sottostrada, della superficie calpestabile complessiva di mq 730,00 ed un'altezza interna di mt 3,95 (sotto-trave mt 3,35). Tale livello è composto da un unico ambiente oltre che ad un piccolo locale dove sono situati gli impianti meccanici del montacarichi. Tale livello è raggiungibile esclusivamente dal vano scala, dal montacarichi e da una piccola scala posta sul lato Est che conduce al piano terra.

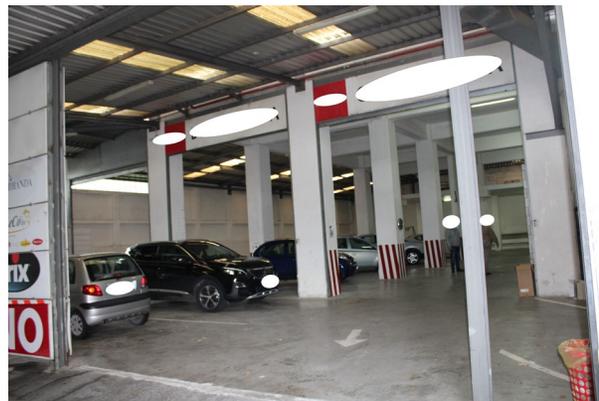
*Figura 4- Piano terra*

Il piano Terra, della superficie calpestabile complessiva di mq 582,00 Tale livello è composto da n° 2 locali che formano un unico ambiente (differenti nell'altezza), il primo locale (mq 340,00) ha un'altezza interna di mt 5,80 (sotto-trave mt 5,15), il secondo locale (mq 162,00) ha un'altezza interna di mt 3,60. Su una porzione del lato Ovest è presente un vuoto tecnico dove sono poste delle aperture sul pavimento realizzate per aerare il piano sottostante.

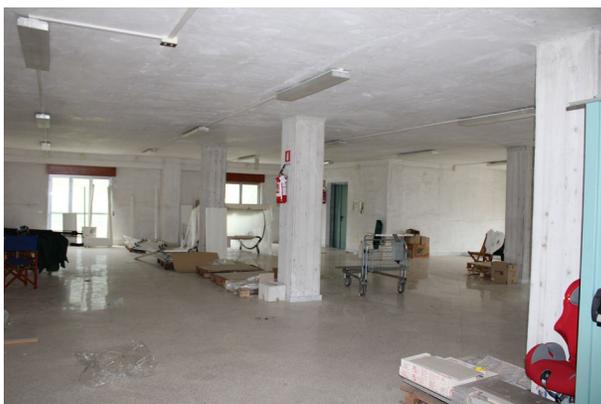
*Figura 5- Piano primo*

Il piano primo, della superficie calpestabile complessiva di mq 310,00 ed un'altezza interna di mt 2,80. Tale livello è composto da un unico locale oltre che da un wc posto sul lato Nord/Ovest. L'intero livello è circondato da un balcone della superficie di mq 153 e da una veranda di mq 7,50.

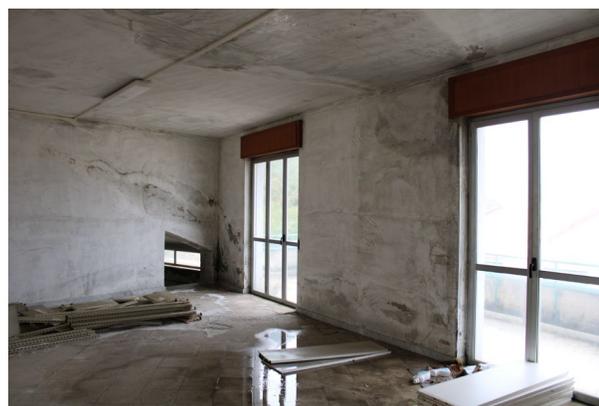
*Figura 8- Danni da infiltrazioni*

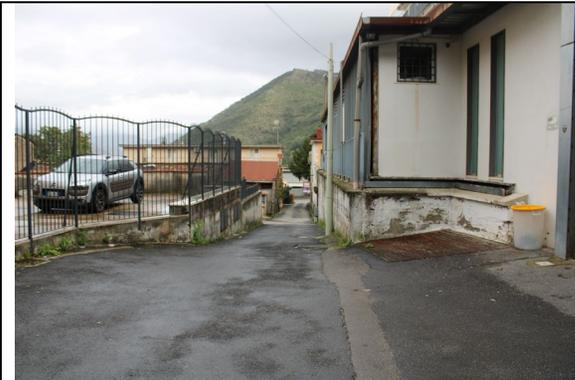
Figura 9 – strada di accesso

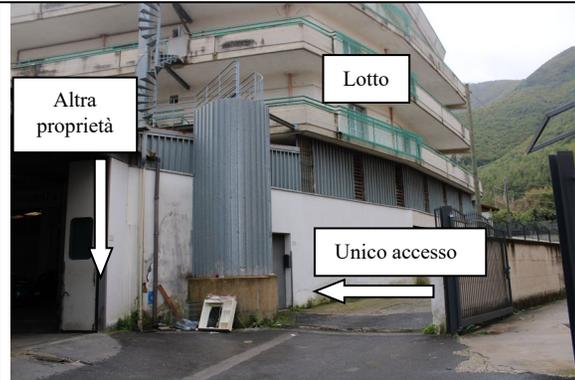
Figura 10 – accesso pedonale

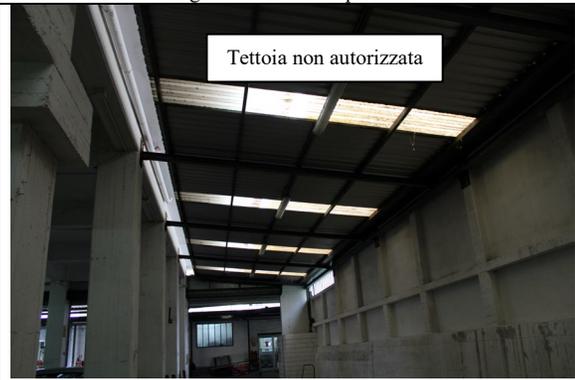
Figura 12 – tettoia non autorizzata piano terra

- Precisazioni:
- Occorre presentare una SCIA di accertamento di conformità ai sensi degli art. 36 e 37 del DPR 380/01.
  - Occorre ripristinare le superfici scoperte.

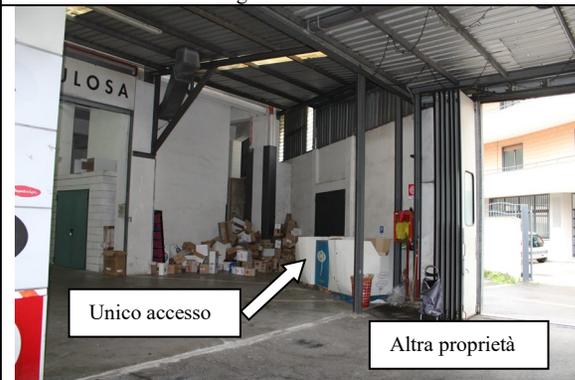
Figura 13 – unico accesso

<b>Possesso</b>	<p>Il fabbricato si presenta libero ed in custodia del Curatore Fallimentare. Nei vari livelli è presente materiale vario.</p>
<b>Caratteristiche</b>	<p>Il lotto si presenta in buone condizioni sia internamente che esternamente anche se, lo stato di abbandono in cui versa, nonché la totale mancanza di manutenzione sia ordinaria che straordinaria, stanno man mano deteriorando la struttura.</p> <p>Si segnala che il lastrico di copertura presenta delle infiltrazioni che stanno causando seri danni al piano terzo.</p> <p>È da verificare l'integrità e la funzionalità degli impianti presenti nonché del montacarichi.</p>
<b>Altezza soffitti</b>	Inferiore ai 5 metri
<b>Condizioni</b>	Parzialmente da ristrutturare
<b>Livelli</b>	5
<b>Età</b>	Tra 20 e 40 anni
<b>Agibilità</b>	Non presente
<b>Accesso</b>	Pedonale non carrabile (quest'ultimo si dovrebbe realizzare)

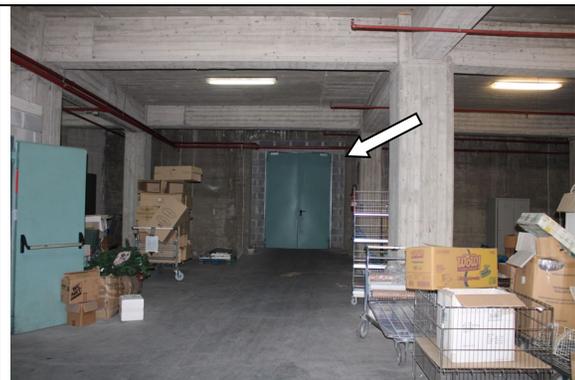
Figura 14 – vano porta da chiudere piano interrato

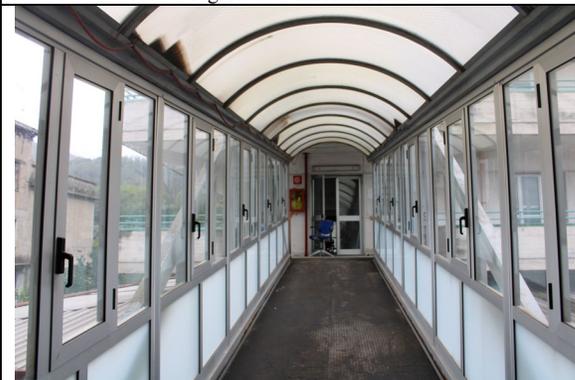
Figura 15 – P.1° veranda e accesso da rimuovere

- Precisazioni:
- Occorre presentare una SCIA di accertamento di conformità ai sensi degli art. 36 e 37 del DPR 380/01,
  - Occorre rimuovere la veranda e eliminare l'altro accesso.

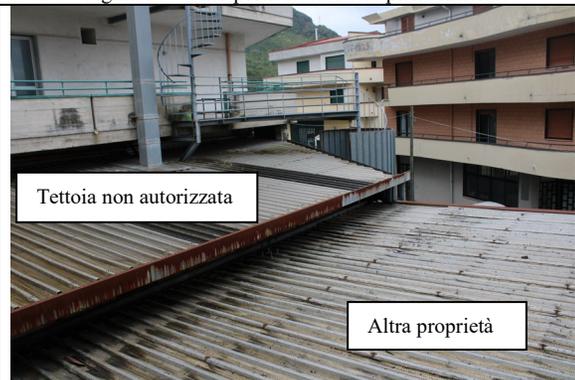
Figura 16 – tettoia e scala in ferro non autorizzate

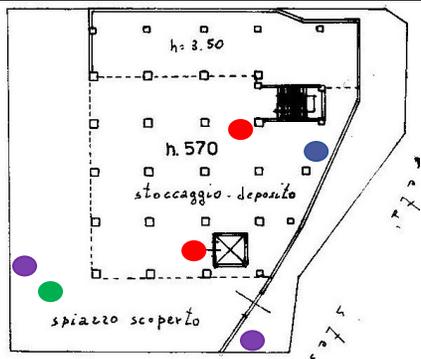
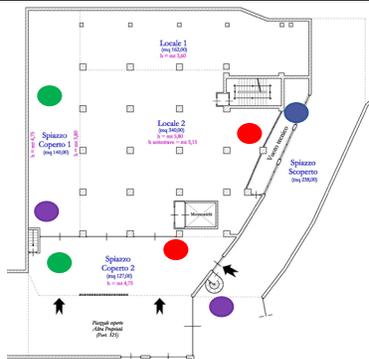
Foglio 9 Particella n° 778 – Piano Terra

- Diffformità:
- In catasto manca il doppio accesso al vano scala ed al montacarichi;
  - In catasto non viene riportato il vuoto tecnico;
  - In catasto gli spiazzi coperti sono riportati scoperti;
  - In catasto non vengono riportate le scale (emergenza e P.S).

Precisazioni: ● Occorre aggiornare la planimetria catastale con relativo DOCFA.

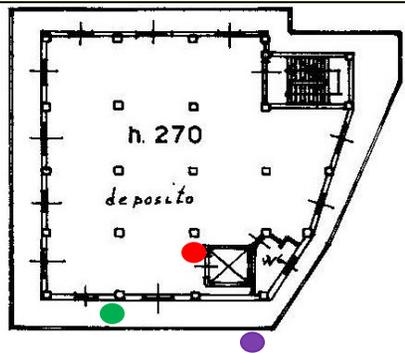
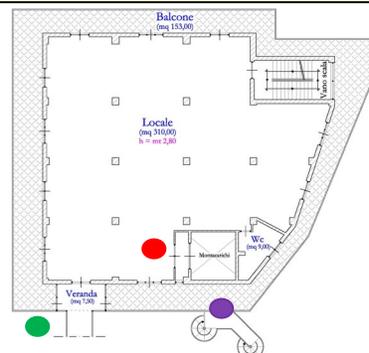
Foglio 9 Particella n° 778 – Piano 1°

- Diffformità:
- In catasto manca il doppio accesso al montacarichi;
  - In catasto manca la veranda e l'accesso ad altra proprietà;
  - In catasto non viene riportata la scala di emergenza.

Precisazioni: ● Occorre aggiornare la planimetria catastale con relativo DOCFA.

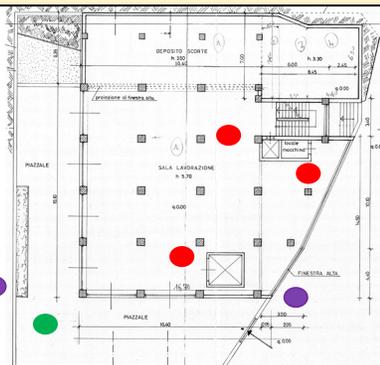
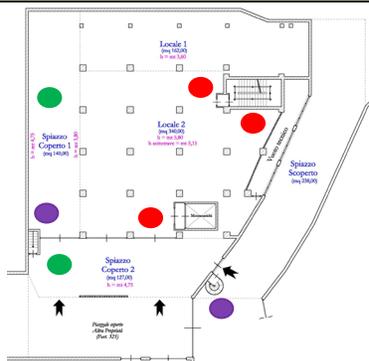
Foglio 9 Particella n° 778 – PIANO TERRA

- Difformità:
- Nei titoli edilizi manca il doppio accesso al vano scala ed al montacarichi, il vuoto tecnico ed il vano ascensore;
  - Nei titoli edilizi gli spiazzi coperti sono riportati scoperti;
  - Nei titoli edilizi non vengono riportate le scale (emergenza e accesso al piano sottostrada).

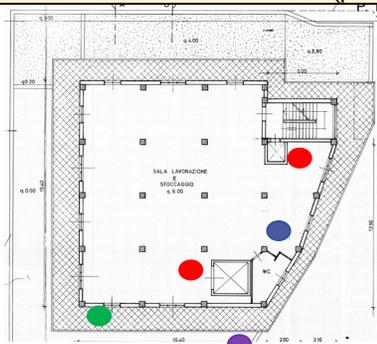
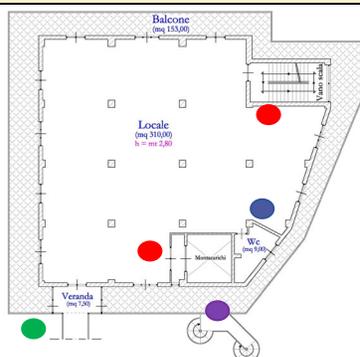
## Foglio 9 Particella n° 778 – PIANO 1°

- Diffformità:
- Nei titoli edilizi manca il doppio accesso al vano scala ed al montacarichi ed il vano ascensore;
  - Nei titoli edilizi manca la veranda e l'accesso ad altra proprietà;
  - Nei titoli edilizi non viene riportata la scala di emergenza.
  - Diversa distribuzione del wc;

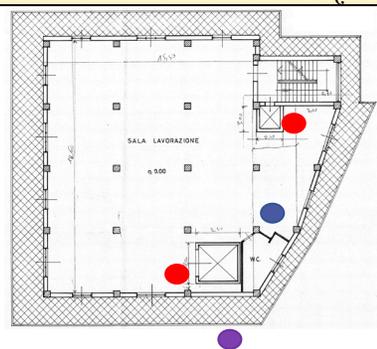
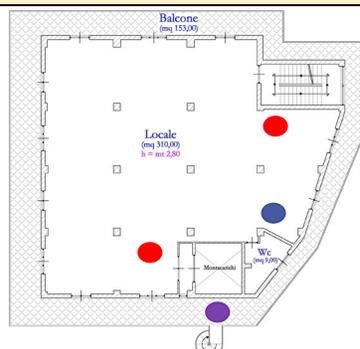
## Foglio 9 Particella n° 778 – PIANO 2°

- Diffformità:
- Nei titoli edilizi manca il doppio accesso al vano scala ed al montacarichi ed il vano ascensore;
  - Nei titoli edilizi non viene riportata la scala di emergenza.
  - Diversa distribuzione del wc

- Precisazioni:
- Occorre presentare una SCIA di accertamento di conformità ai sensi degli art. 36 e 37 del DPR 380/01.

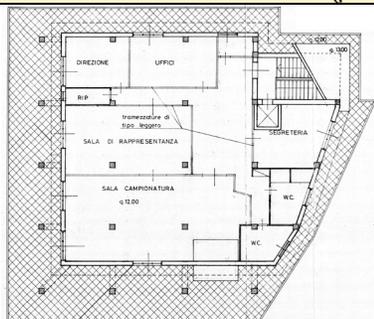
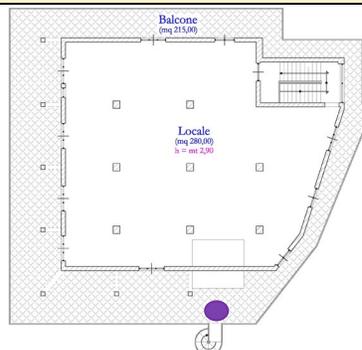
Foglio 9 Particella n° 778 – PIANO 3°

- Diffformità:
- Sui luoghi manca la suddivisione degli spazi interni ed il vano ascensore;
  - Nei titoli edilizi non viene riportata la scala di emergenza.
- Precisazioni:
- Occorre presentare una SCIA di accertamento di conformità ai sensi degli art. 36 e 37 del DPR 380/01.
