**Tribunale Ordinario di ASTI**  
**SEZIONE FALLIMENTI**

**Perizia di stima dei beni mobili  
del fallimento**

Fascicolo n° 11/2023

Piena proprietà dell'alloggio, della cantina e del box auto  
ubicati nel complesso residenziale denominato “Verdegelso”

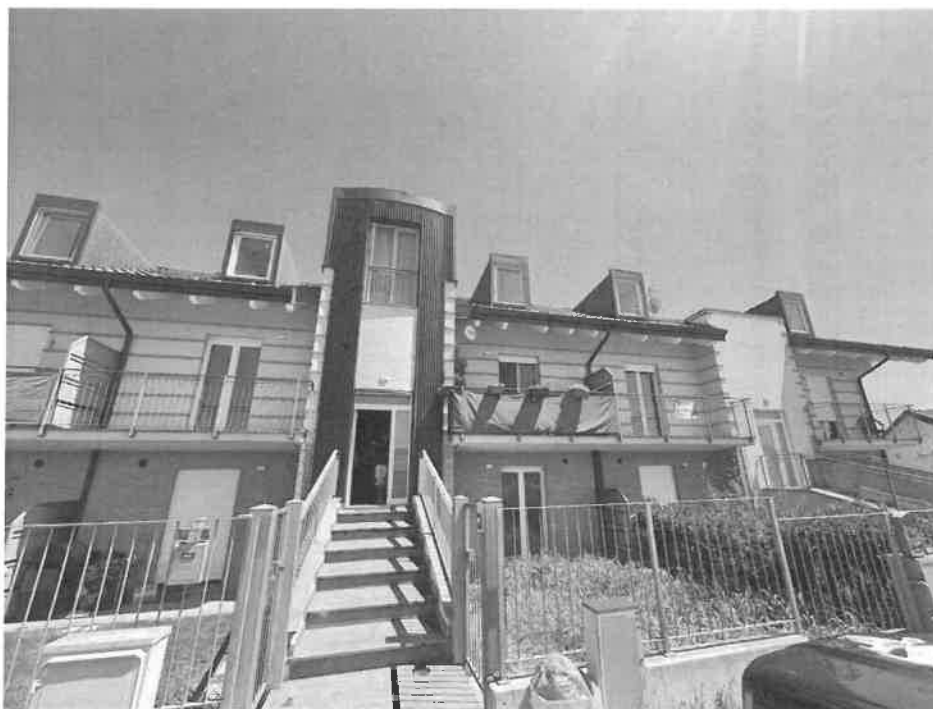
I cespiti immobiliari oggetto di stima - in **piena proprietà** – sono un alloggio, una cantina ed un box auto facenti parte di un complesso residenziale/condominiale “VERDEGELSO” siti presso la zona semincentrale di MAZZE' (TO) con tipologia prevalente di abitazioni di tipo civili con destinazione prettamente residenziale.

Precisamente sono oggetto della presente perizia, l'alloggio sito al piano, la cantina ed il box auto siti al piano interrato, tutti con accesso dal vano scala condominiale, così composti, con riferimento anche alle
