## **TRIBUNALE DI AREZZO**

**Esecuzione Immobiliare n. 85/2021  
(con riunione della 191/2022)**

**INTEGRAZIONE n. 3  
ALLA C.T.U.**

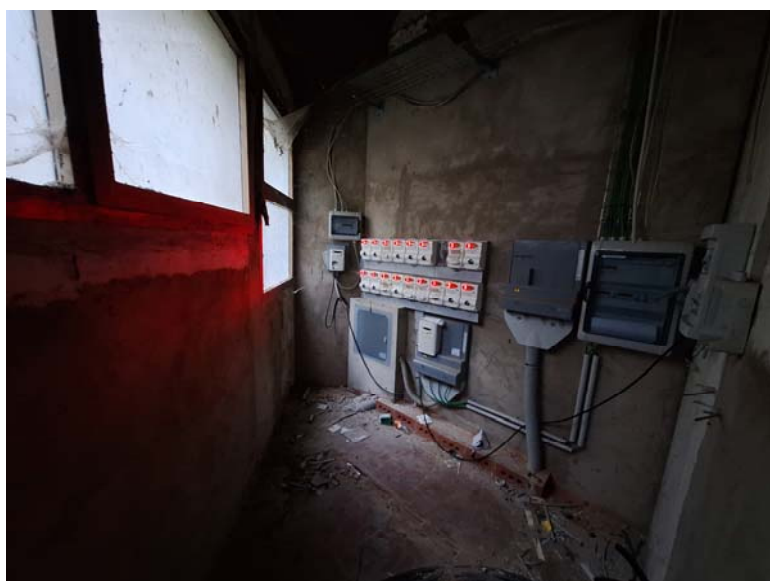
Per rispondere più compiutamente alla richiesta del Giudice è infatti ulteriormente possibile dettagliare che, nel richiamato locale contatori (assieme ad altri contatori non in funzione afferenti le u.i. oggetto di esecuzione) **vi sono attualmente quantomeno 2 contatori attivi**, con relativi quadri elettrici ed apparati, che fanno capo ad u.i. non oggetto di esecuzione e più precisamente, secondo quanto indicato negli stessi contatori elettrici, uno destinato alla filiale “**██████**” ed uno alla “**██████████**” o comunque più in generale ad u.i. non oggetto di esecuzione.

*Foto: vista del vano contatori con i contatori ed apparati presenti, tra cui quelli di u.i. non oggetto di esecuzione*

Pertanto la possibilità di accesso al presente vano (come del resto a tutti i restanti b.c.n.c. che afferiscono anche u.i. non oggetto di esecuzione) deve certamente essere concessa anche alle restanti proprietà non oggetto di esecuzione.

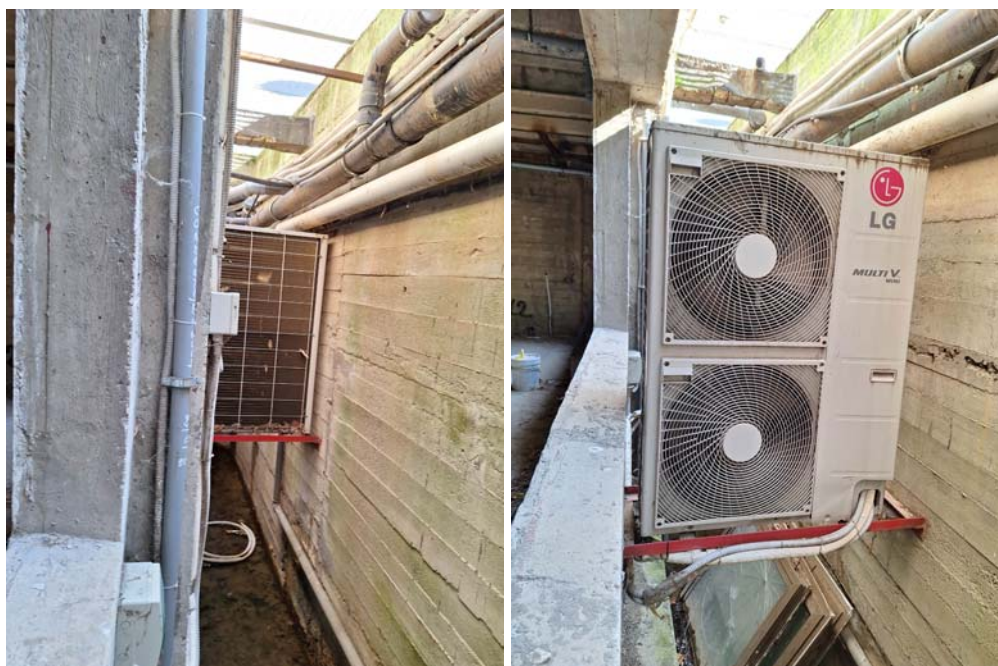
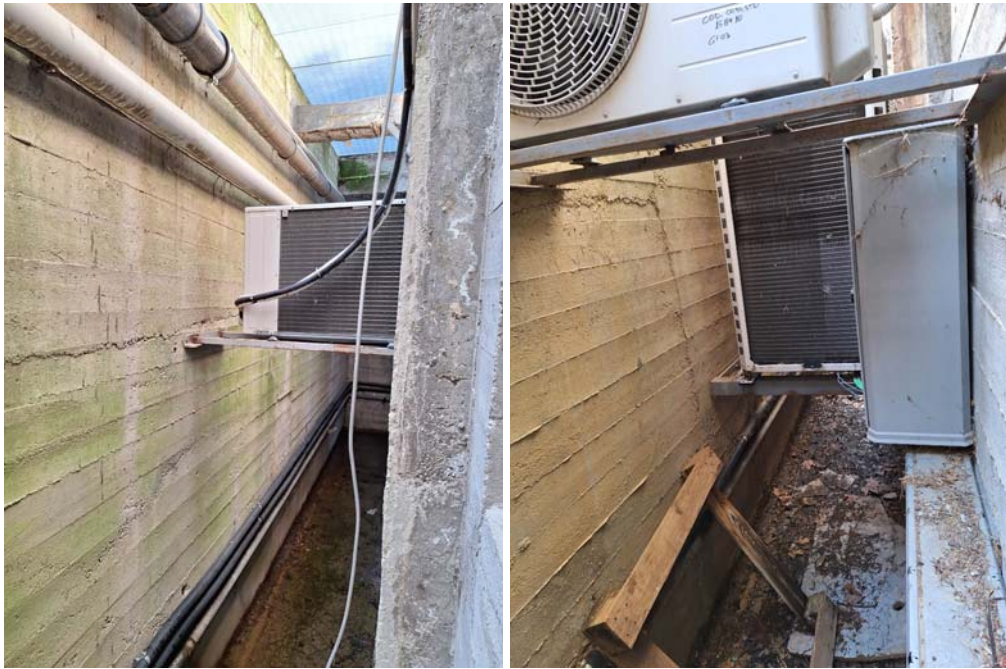
Dal sopralluogo eseguito è stata constatata la presenza nella citata intercapedine di n. 6 motori di condizionatori afferenti u.i. non oggetto di esecuzione.

*Foto: Vista di alcune delle unità esterne dell'impianto di condizionamento presenti nell'intercapedine:*

Secondo quanto potuto accertare e quanto confermato dagli stessi delegati della [REDACTED], intervenuti per consentire l'accesso (vedi allegato verbale di accesso), i sei motori dei condizionatori in questione sono stati installati ai tempi della cessione delle u.i. (non oggetto di esecuzione) che oggi li impiegano, pertanto ben oltre un decennio fa. La tipologia, condizione e caratteristiche delle macchine presenti confermano appieno tale indicazione.

- L'intercapedine, che come sopra indicato ha comunque una valenza comune per tutto il complesso immobiliare, ha una funzione di protezione e non dovrebbe essere destinata ad altri impieghi;
- L'accessibilità della stessa può comunque avvenire tramite il b.c.n.c. sub 27 già richiamato in risposta al precedente quesito;
- La stessa è comunque ugualmente accessibile tramite le griglie di copertura, che costituiscono parte del marciapiede del fabbricato e che

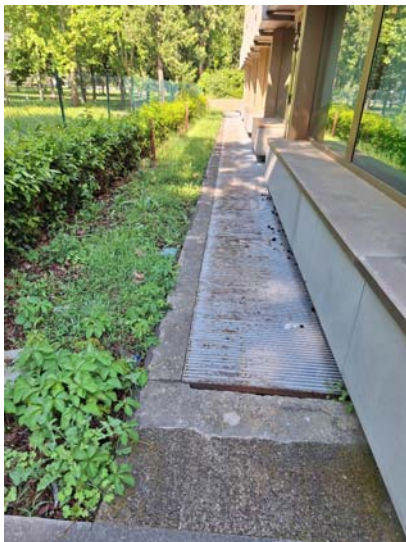
*Foto: Vista della griglia rimuovibile che copre localmente l'intercapedine*
