**TRIBUNALE DI SIRACUSA
IMMOBILIARE**

Procedimento n. **492/2013 RG** - G. dott.ssa **CHIARA SALAMONE**

RELAZIONE DI CONSULENZA TECNICA

Immobilabile “1A”: Fabbricato per civile abitazione sito in Pachino, Via Cassar Scalia n. 170 (ex n. 156) e via Mulino n. 31, censito nel N.C.E.U. del Comune di Pachino al foglio 15, particella 9264, sub. 1-2 (ex foglio 16, particella 2279, sub 1-2).

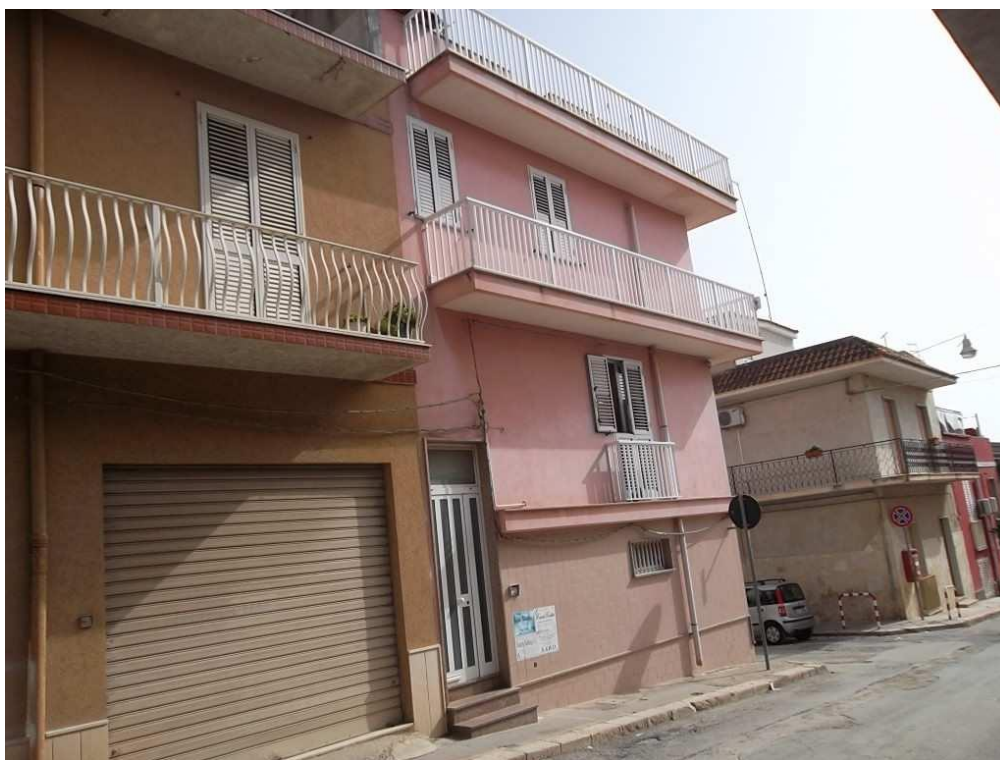
Foto 1 – Fabbricato “1A” - Prospetto principale su via Cassar Scalia

Il fabbricato “1A” ha due prospetti, uno su via Mulino, l’altro su via Cassar Scalia.

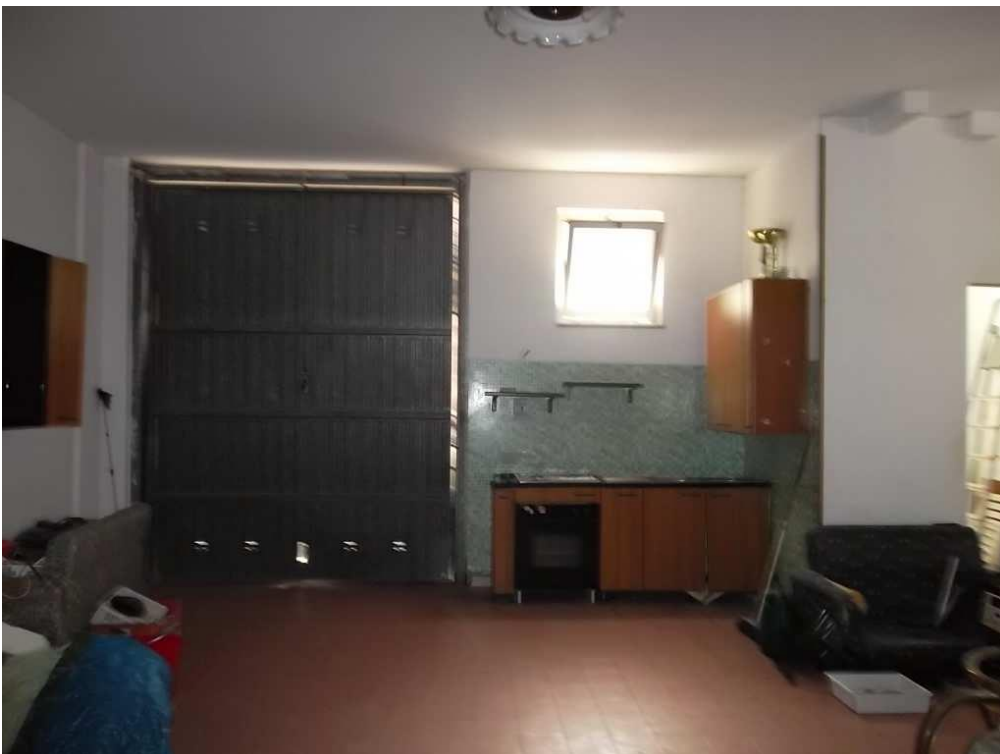
Foto 3 – Fabbricato “1A” - Garage

L'immobile su via Mulino è un garage con un locale-W.C.; quello su via Cassar Scalia, a piano primo risulta avere n. 2 locali e n. 1 accessorio, al piano secondo comprende n. 3 locali e n. 2 accessori, oltre alla scala, il torrino vano-scala, il terrazzo di copertura del piano secondo ed un locale-tecnico, dove è posizionata la caldaia..

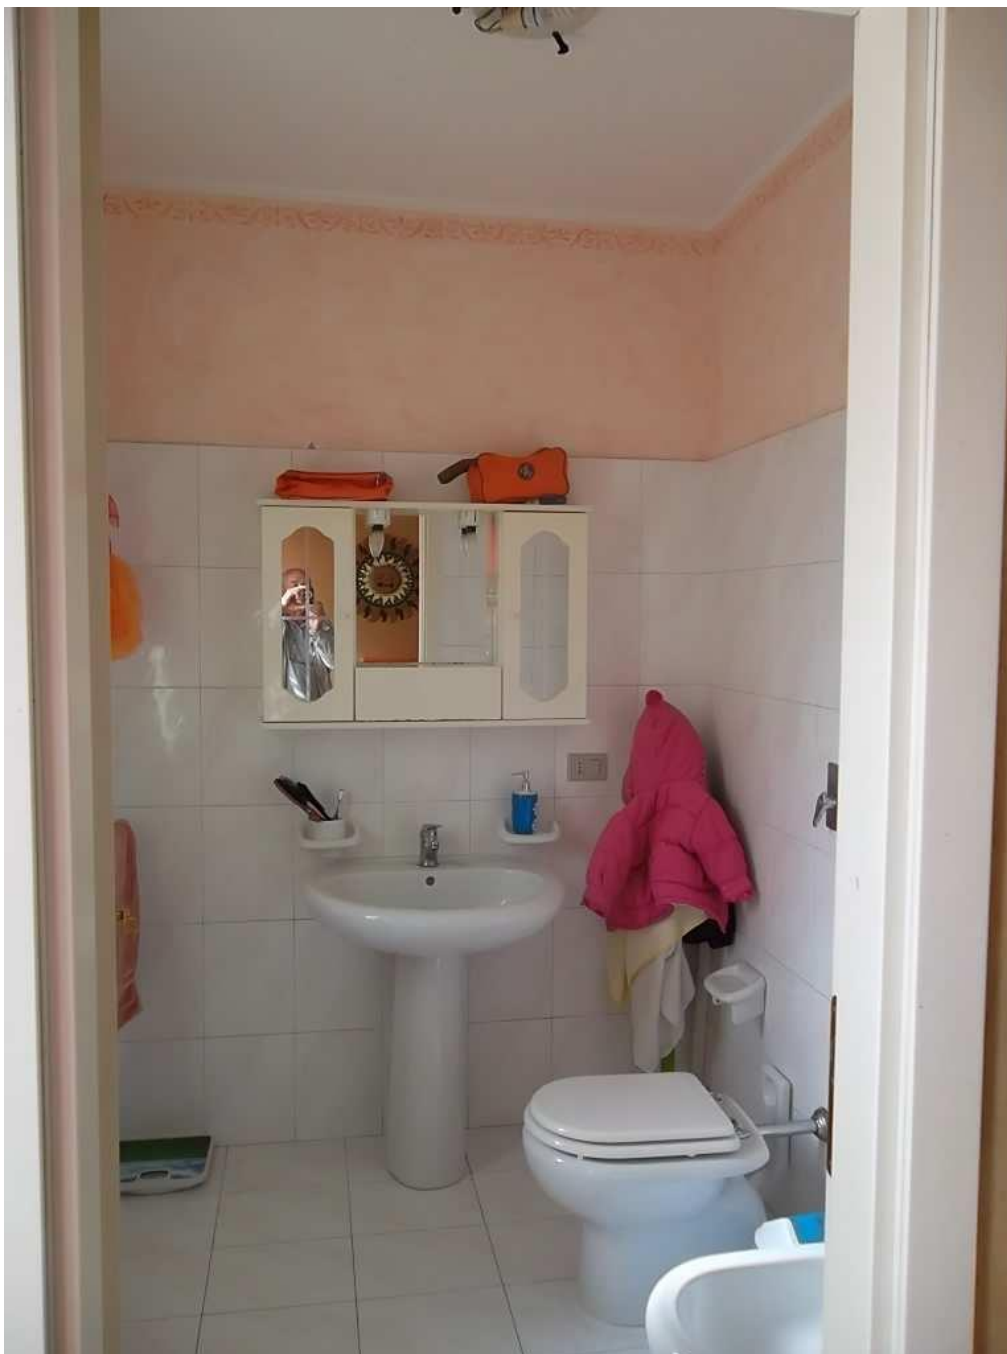
Foto 7 – Fabbricato “1A” – Piano I - Bagno

Pavimenti: in cotto dappertutto nei piani primo e secondo, tranne nei servizi dove è costituito da ceramica; i pavimenti delle scale sono in perlato di Sicilia;

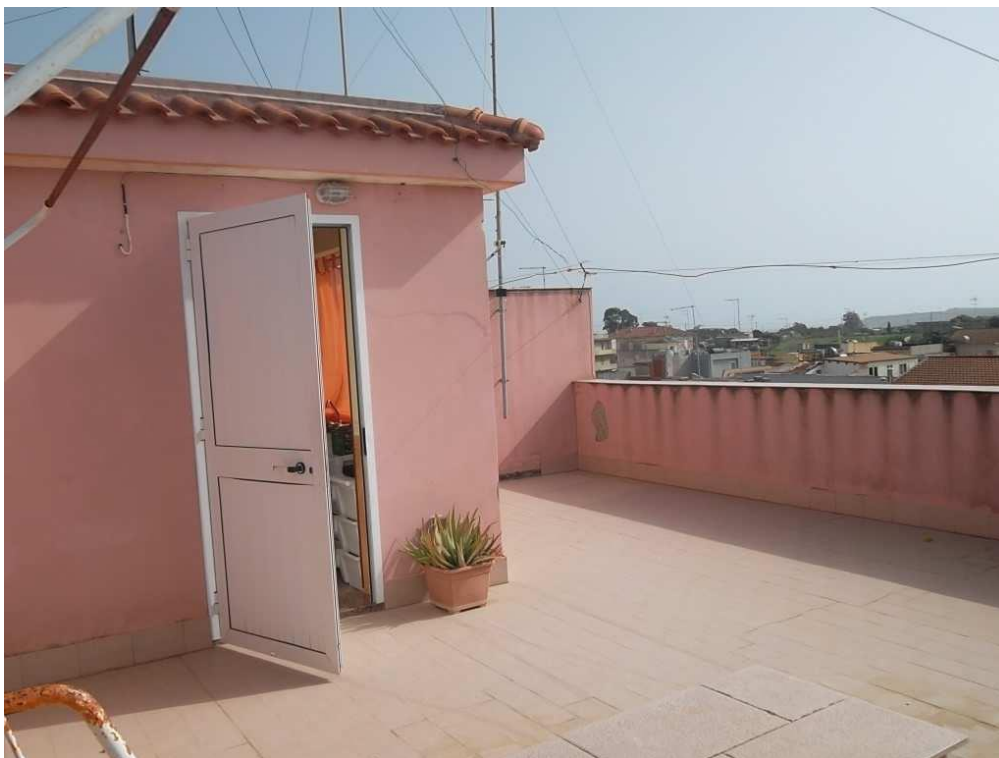
Foto 12 – Fabbricato “1A” – Piano III – Terrazzo e torrino vano-scala

- g) manca l’accatastamento del piano copertura con terrazzo e torrino vano-scala.

Copertura: la copertura è a terrazzo, compreso quella del torrino vano-scala;

Tutte le variazioni sopra riportate, urbanistiche e/o catastali, possono essere regolarizzate senza problemi, tranne quello della valutazione delle spese tecniche necessarie alla messa in regola dell’immobile, spese da detrarre nella valutazione dell’edificio.

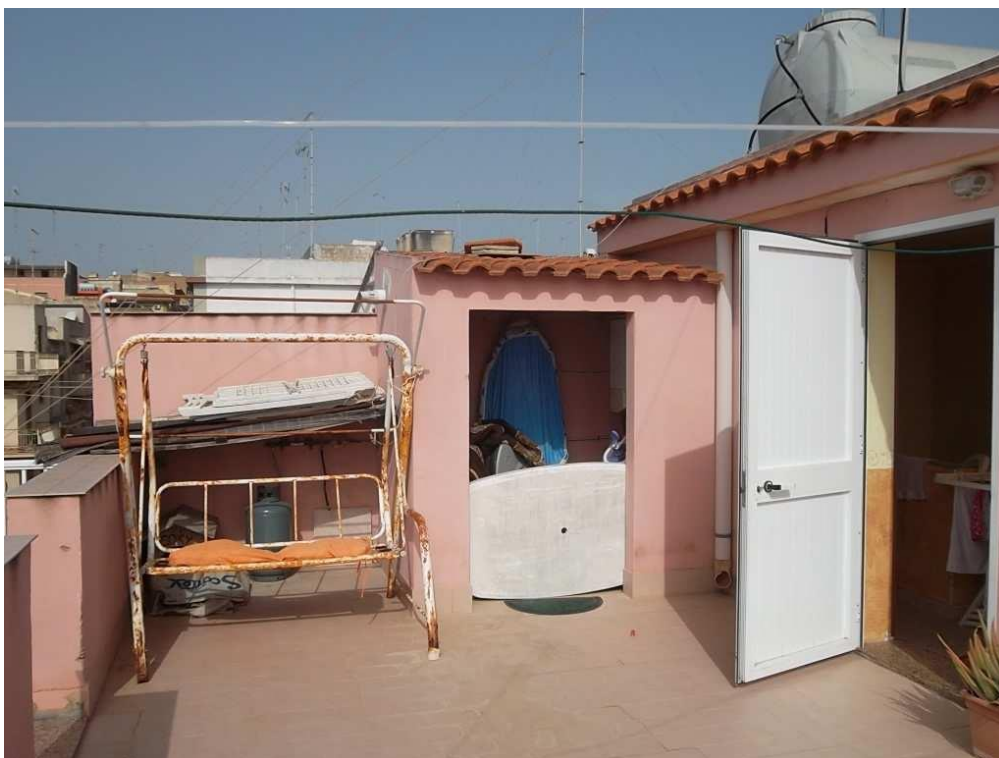
Foto 13 – Fabbricato “1A” – Piano III – Terrazzo e locale-caldaia

Manto di copertura: la copertura del casotto aperto contenente la caldaia è a tetto spiovente con tegole alla romana;

Impianto termico: l'immobile è dotato di impianto di riscaldamento con caldaia a gas; al momento attuale l'impianto non è funzionante;
