TRIBUNALE CIVILE DI CAGLIARI
SEZIONE FALLIMENTARE

RELAZIONE DI CONSULENZA TECNICA

FALLIMENTO n°78/2021

OGGETTO: stima del complesso immobiliare ubicato a Quartu Sant'Elena (CA), località "Flumini - Matta sa Prama", via delle Bouganvillee n°31.

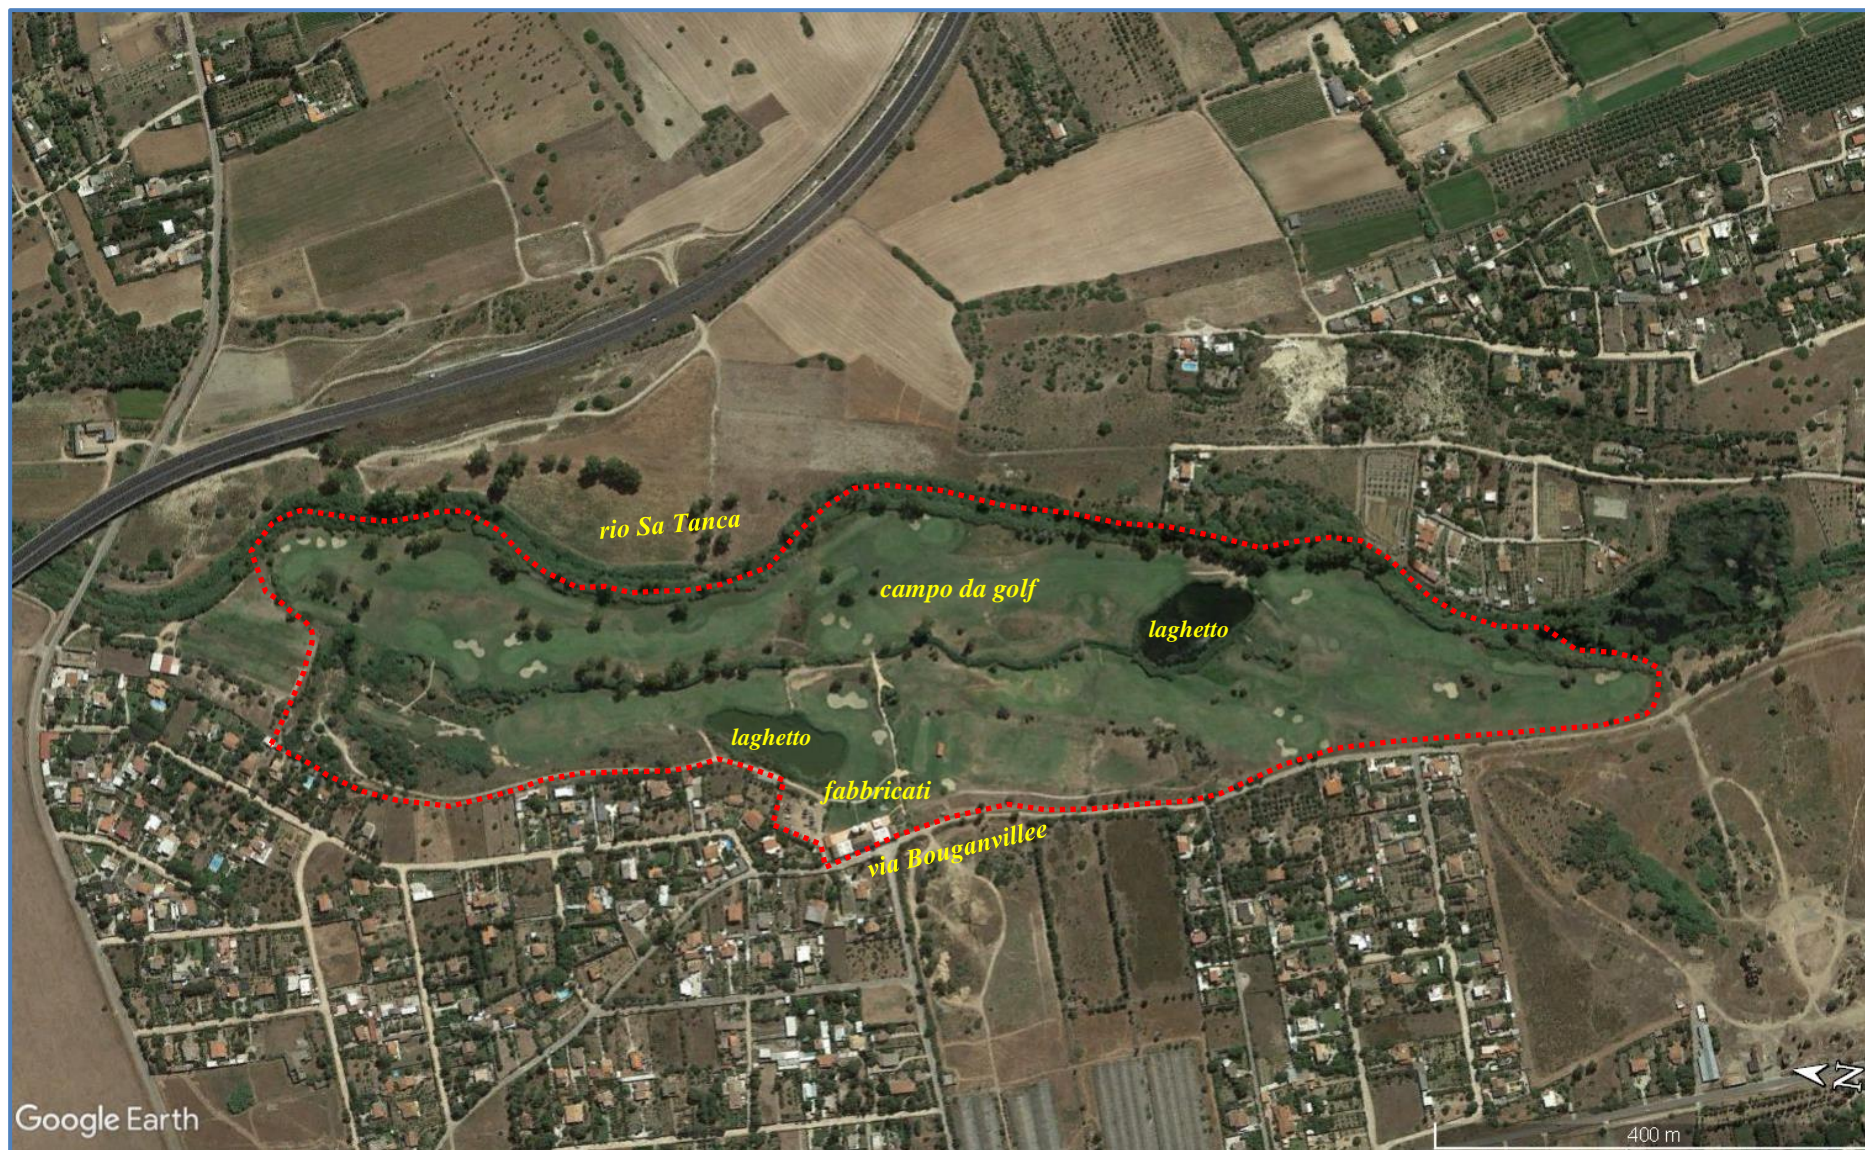
Foto n°4 - immagine aerea tratta da Google Earth datata 19/06/2019

Ubicazione: come già detto l’oggetto della presente consulenza è un **complesso immobiliare, terreni e fabbricati, con destinazione sportiva e ricreativa -campo da golf- ubicato a Quartu Sant’Elena nella via delle Bouganvillee n°31, in località “Flumini - Matta sa Prama”**. La consistenza di questo complesso immobiliare è quella visibile (*contornata approssimativamente con una linea punteggiata rossa*) nella sottostante ripresa aerea estratta dal navigatore geografico “*Google Earth*” (foto n°4).

Consistenza: da quanto visto sul posto e dalla documentazione esaminata (*pratiche edilizie e planimetrie catastali*) sembra che l'impianto sportivo insista su tutte le particelle catastali di proprietà della società "XXXX" (*contorno rosso nella foto n°4*).

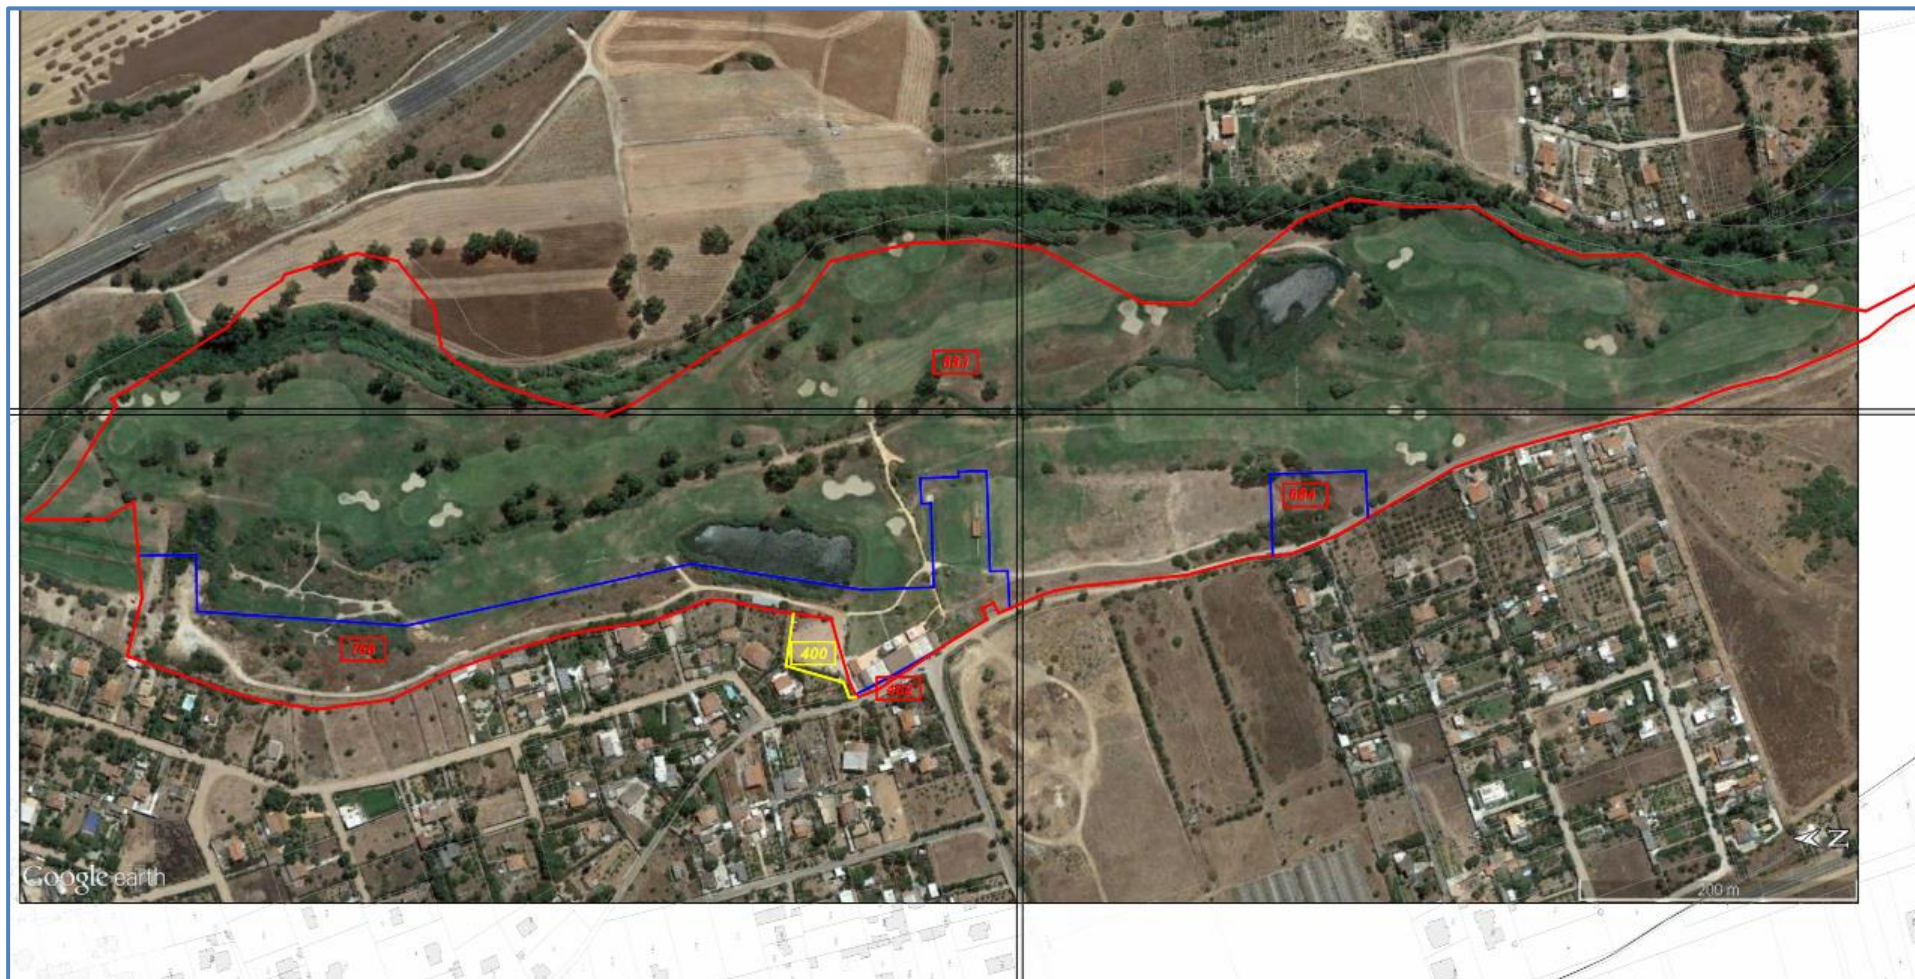
Figura n°23 - sovrapposizione della mappa catastale sulla ripresa aerea datata 09/07/2015

Infatti, con la semplice sovrapposizione della mappa catastale sulla fotografia aerea (fig. n°23), si può vedere, seppure in modo del tutto indicativo, le particelle distinte al *Catasto Terreni -- Foglio 16, Mappali 683 - 684 - 758*, di superficie catastale complessiva pari a 24.92.82 ettari (249.282 mq), risultano recintate, mentre sembra che la *particella 462*, di superficie catastale pari a 00.01.90 ettari (190 mq), sia esterna alla stessa recinzione e ricada nella via Bouganvillee (fig. n°24).

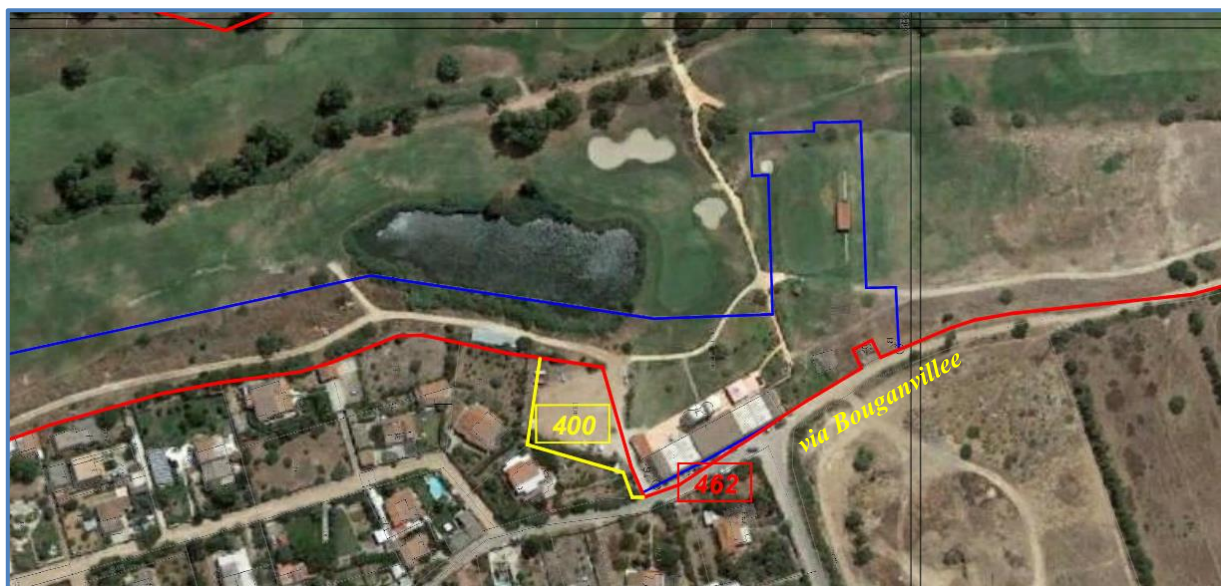
Figura n°24

Dalle stesse immagini (fig. n°23-24), ma anche da quanto visto sul posto, si nota come all'interno dell'area recintata ricada anche la particella censita al *Catasto Terreni -- Foglio 16, Mappale 400*, di superficie pari a 00.16.70 ettari (1.670 mq), di proprietà di terzi, utilizzata come area di sosta per gli autoveicoli ed avente accesso carrabile direttamente dalla via Bouganvillee (fig. n°23-24--foto n°5-6-7).

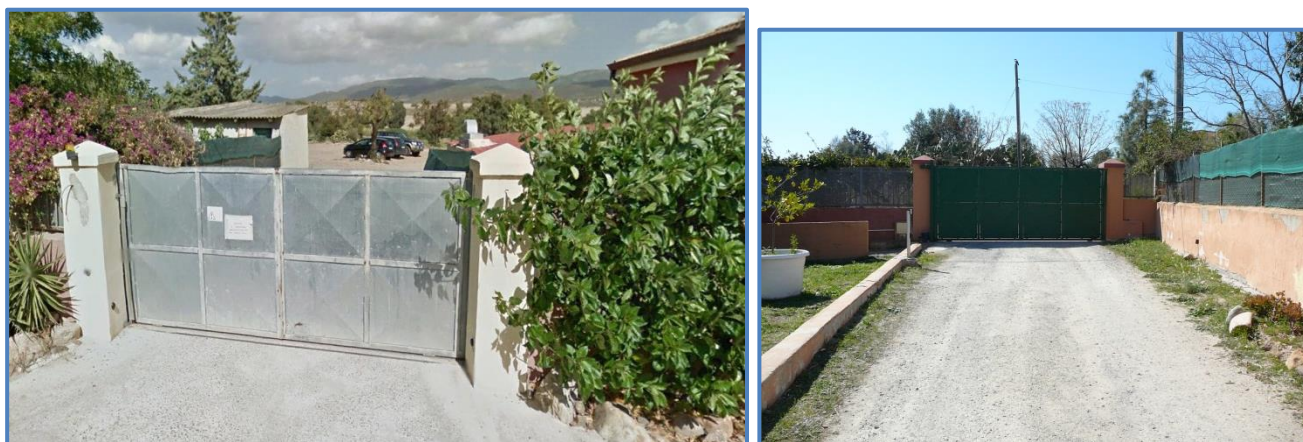
Foto n°5 - 6 - ingresso carrabile sulla via Bouganvillee del mappale 400 di proprietà di terzi

In merito al **mappale 400**, come visto annesso alla proprietà della società “XXX”, ancora oggi è destinato a parcheggio. In occasione del sopralluogo del 20/04/2022 il sig. XXX ha riferito che tale area è occupata esclusivamente in virtù di accordi verbali presi con il proprietario della stessa area e che la società “XXXX” ha in corso una trattativa per l’acquisto dello stesso mappale.

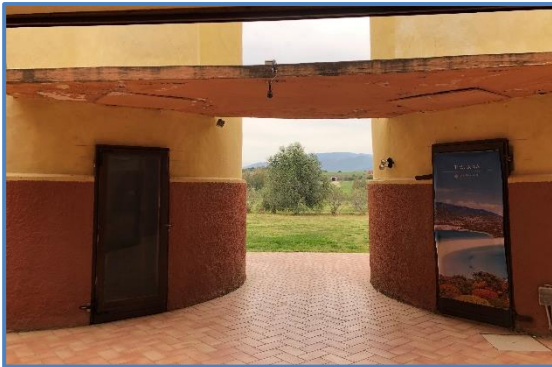
Foto n°14 - vista dei silos dalla club house

Dall'ingresso pedonale si accede alla "club house" (foto n°12-13) e da questa al piazzale antistante dove si trovano due silos (foto n°14-15), che denunciano l'originaria destinazione agricola del complesso.

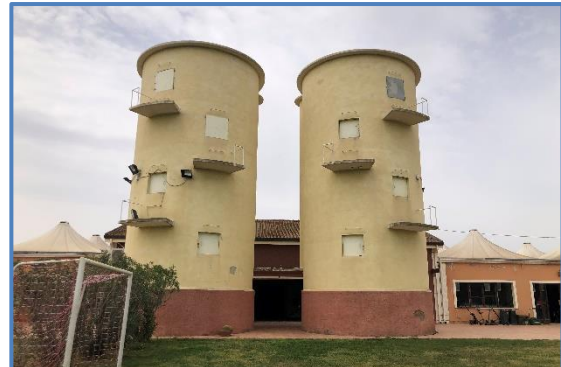
Foto n°15 - vista dei silos antistanti la club house

I due silos (foto n°57-58), hanno destinazione d'uso rispettivamente a deposito (foto n°59) ed a servizi igienici (foto n°60), ma entrambi questi stessi ambienti sono utilizzati come locali di deposito. Di entrambi i silos, pur avendo essi una altezza considerevole di oltre 12,00 m, è utilizzata esclusivamente la porzione al piano terra avente una altezza interna pari a circa 2,70 m ed un diametro lordo pari a circa 6,00 m.

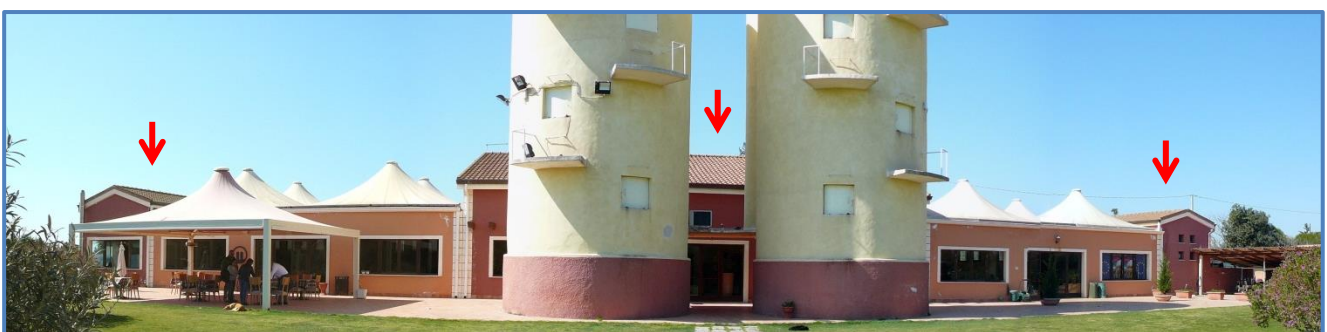
In origine i corpi di fabbrica erano tre ed erano intervallati da due spazi scoperti (foto n°16). In seguito alla ristrutturazione del complesso, i tre fabbricati esistenti (↓) sono stati collegati tra loro realizzando, in ognuno dei due spazi intermedi, una struttura di copertura costituita da quattro padiglioni metallici sormontati da teli in materiale plastico (foto n°13-14-15).

Foto n°16 - vista del prospetto secondario del fabbricato e dei silos ad esso antistanti

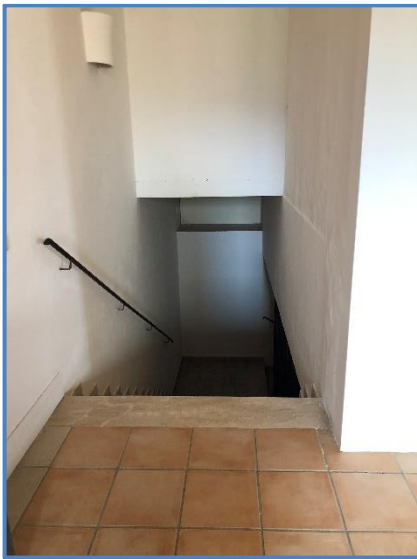
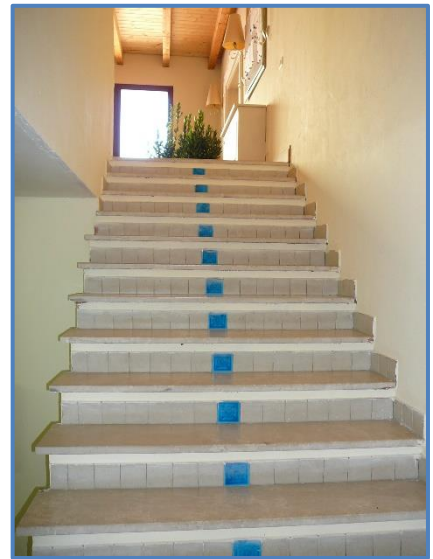
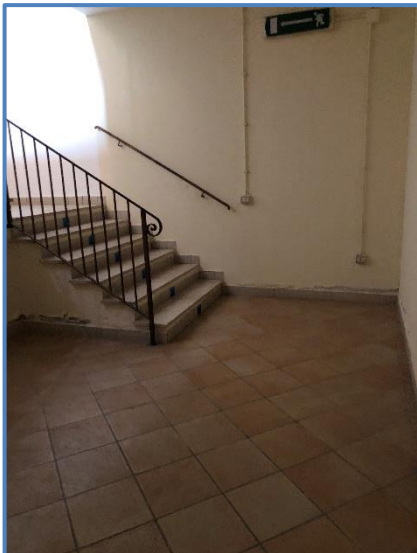
Foto n°26 - 27 -28 - viste scala seminterrato

n°20-22) e quella diretta al piano interrato (foto n°26-27-28);

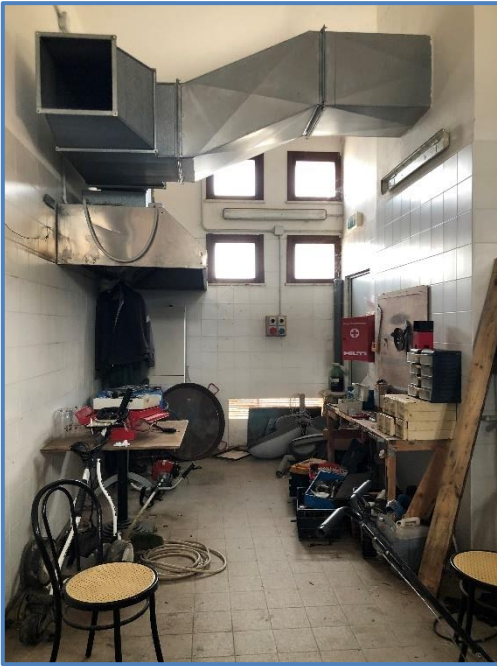
Foto n°54 - vista bar - ristorante

Dal piano terra di questo corpo centrale (*contorno rosso nella fig. n°30*) si può arrivare direttamente all'esterno, oppure ai corpi di fabbrica laterali (*contorno verde nella fig. n°30*), diversamente destinati; quello a sinistra a cucina (*foto n°53*) e quello a destra ad officina per la manutenzione dell'attrezzatura sportiva (*foto n°55*), raggiungibili attraversando gli ampi spazi coperti con i tendoni su struttura metallica, destinati quello a sinistra a bar e ristorante (*foto n°54*) e quello a destra a deposito carrelli da golf (*foto n°56*).

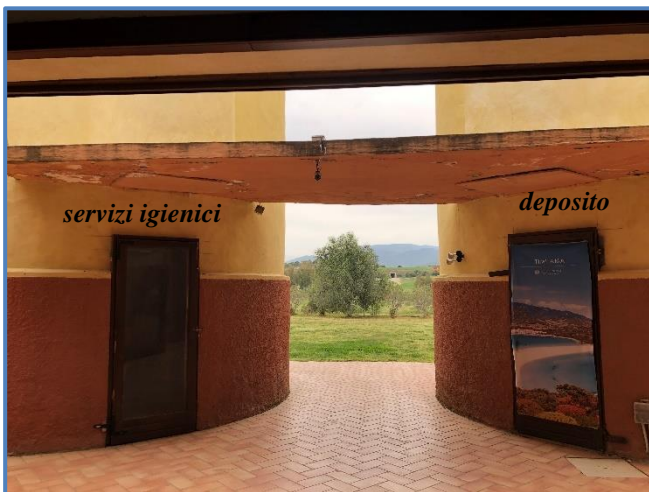
Foto n°57 - 58 - viste esterne silos

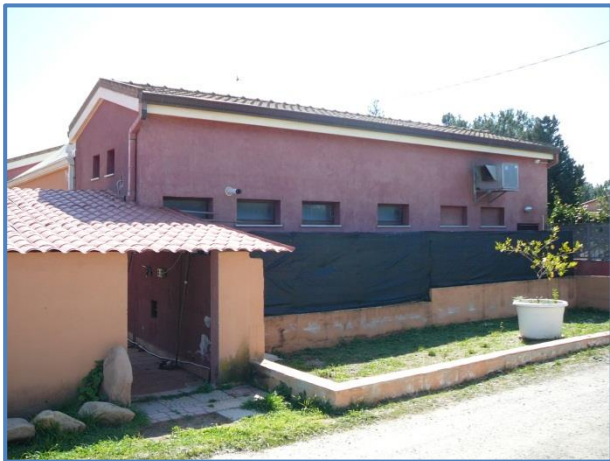
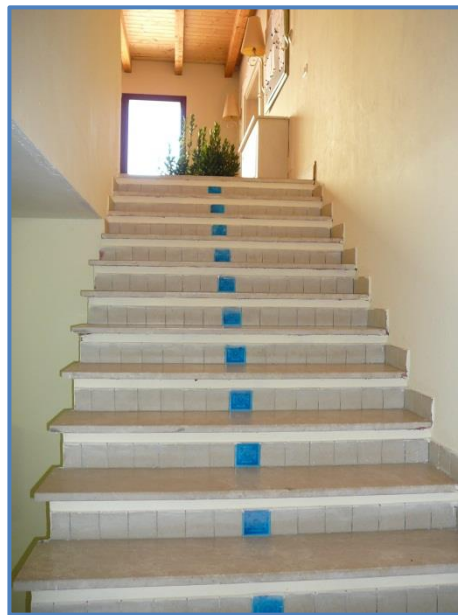
Foto n°66 - ingresso dall'esterno al piano interrato, lato officina Foto n°67 - ingresso interno al piano interrato, lato bar-ristorante

Da questa stessa immagine (foto n°63) si può anche vedere dove sono dislocati gli ingressi esterni al piano interrato (foto n°64-65-66-67) che, come già anticipato, è accessibile anche dall'interno con una scala posizionata nel corpo centrale di ingresso (foto n°67).

Tutti gli ambienti di questo piano si affacciano su un lungo corridoio (foto n°68-69-70-71-72-73), alle cui estremità sono ubicate le uscite, su rampa o su scala, verso l’esterno (foto n°64-66).

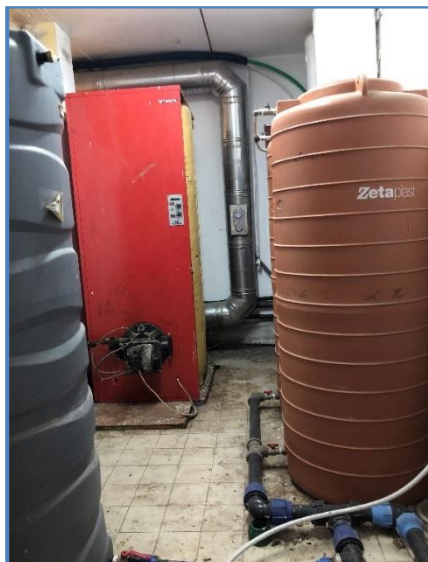
Foto n°74 - locale tecnico lato sinistro - n.1

In realtà, in questo piano, ci sono alcuni locali effettivamente destinati a locale tecnico (n.1 nella figura n°33 - foto n°74), locale di sgombero (n.2 nella figura n°33 - foto n°75) e magazzino (n.3 nella figura n°33 - foto n°76-77). Tuttavia, ci sono anche altri ambienti (n.4 e n.5 nella figura n°33) che, pur avendo la destinazione d'uso di locali di sgombero e di deposito sacche, sono invece destinati a spogliatoi, docce e servizi igienici per donne e uomini (rispettivamente n.4 e n.5 nella figura n°33), così come mostrano i seguenti scatti fotografici (foto n°78-79-80-81-82).

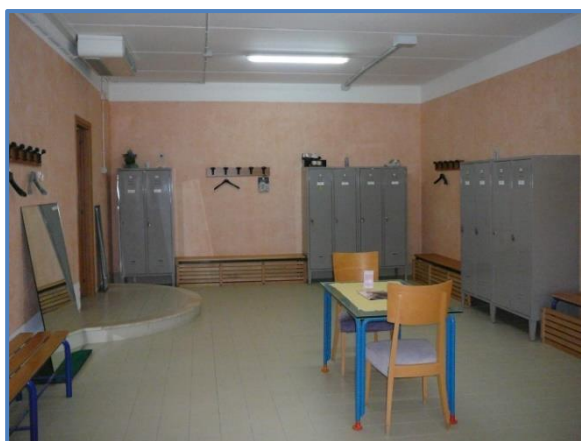
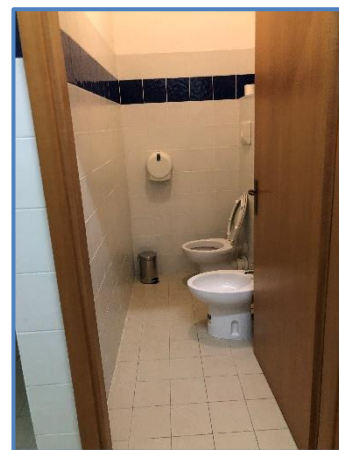
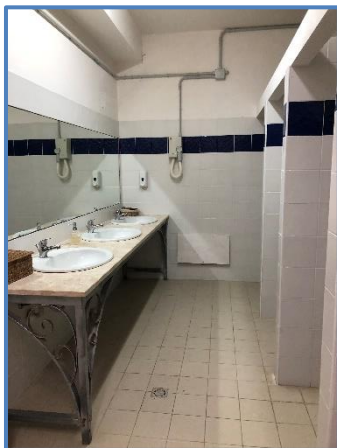
Foto n°78 - spogliatoi donne - n.5

Foto n°79 - 80 - bagni e docce spogliatoi donne - n.5

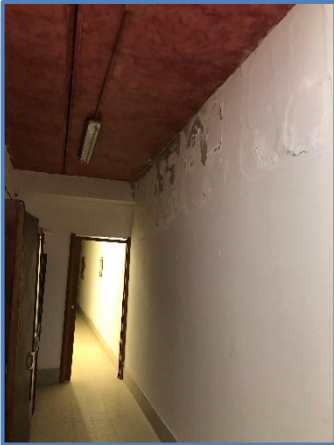
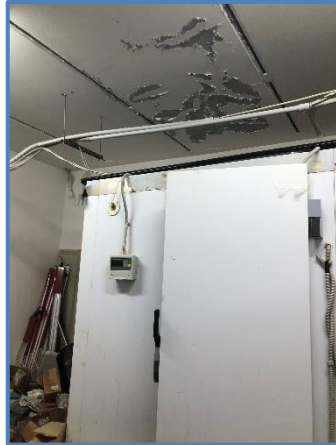
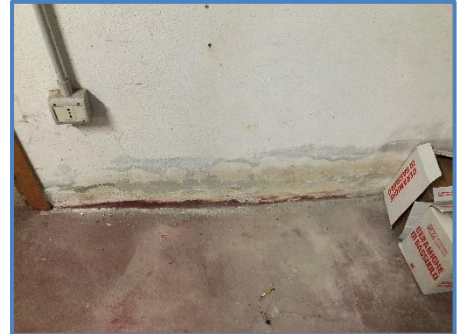
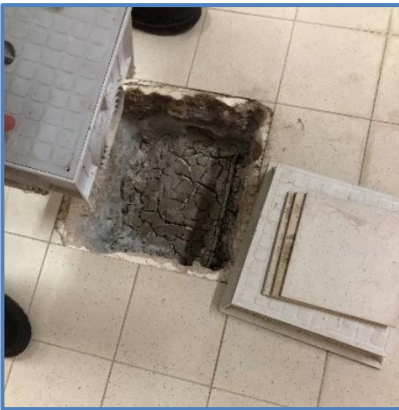
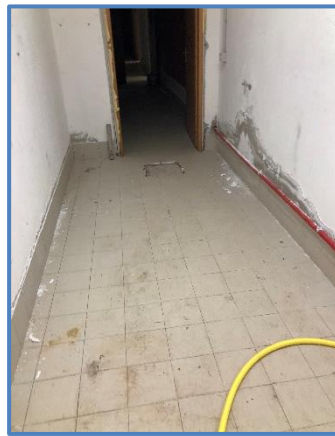
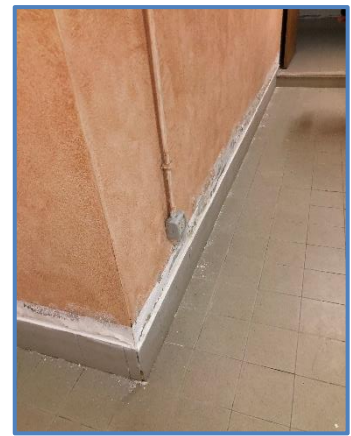
che parti di esso presentano evidenti segni di degrado (foto n°85-86).

Foto n°83 - 84 - 85 - 86 - 87 - 88 - particolari delle infiltrazioni al piano interrato

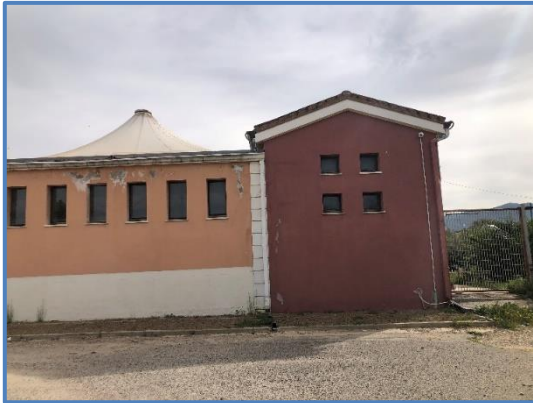
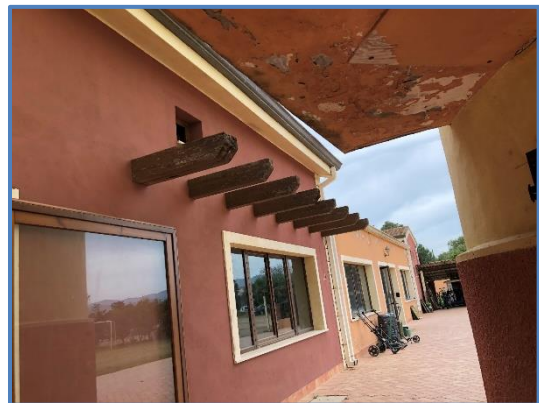
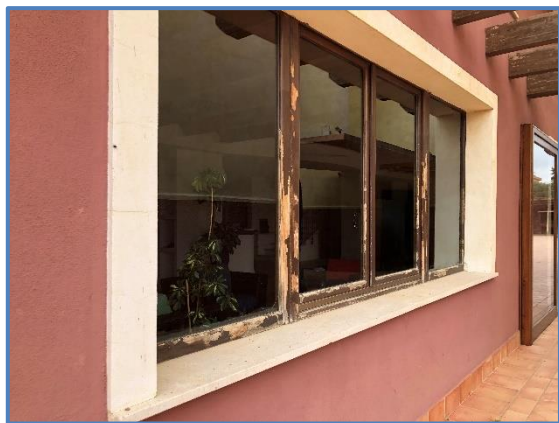
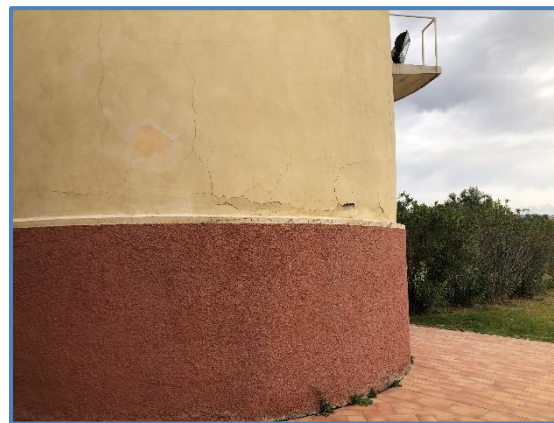
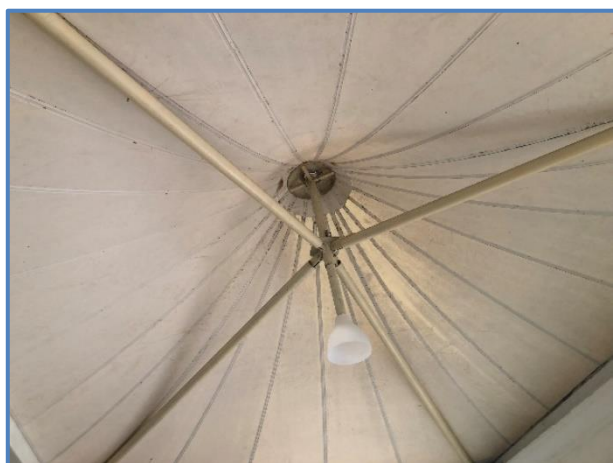
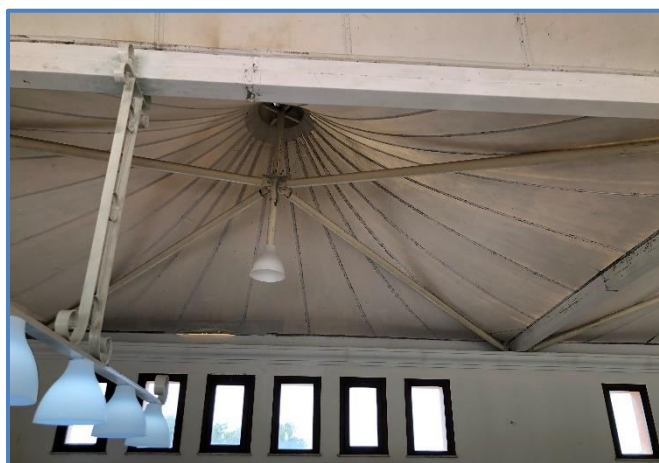
Foto n°89 - 90 - 91 - 92 - 93 - 94 - particolari sulle carenze dello stato conservativo del complesso

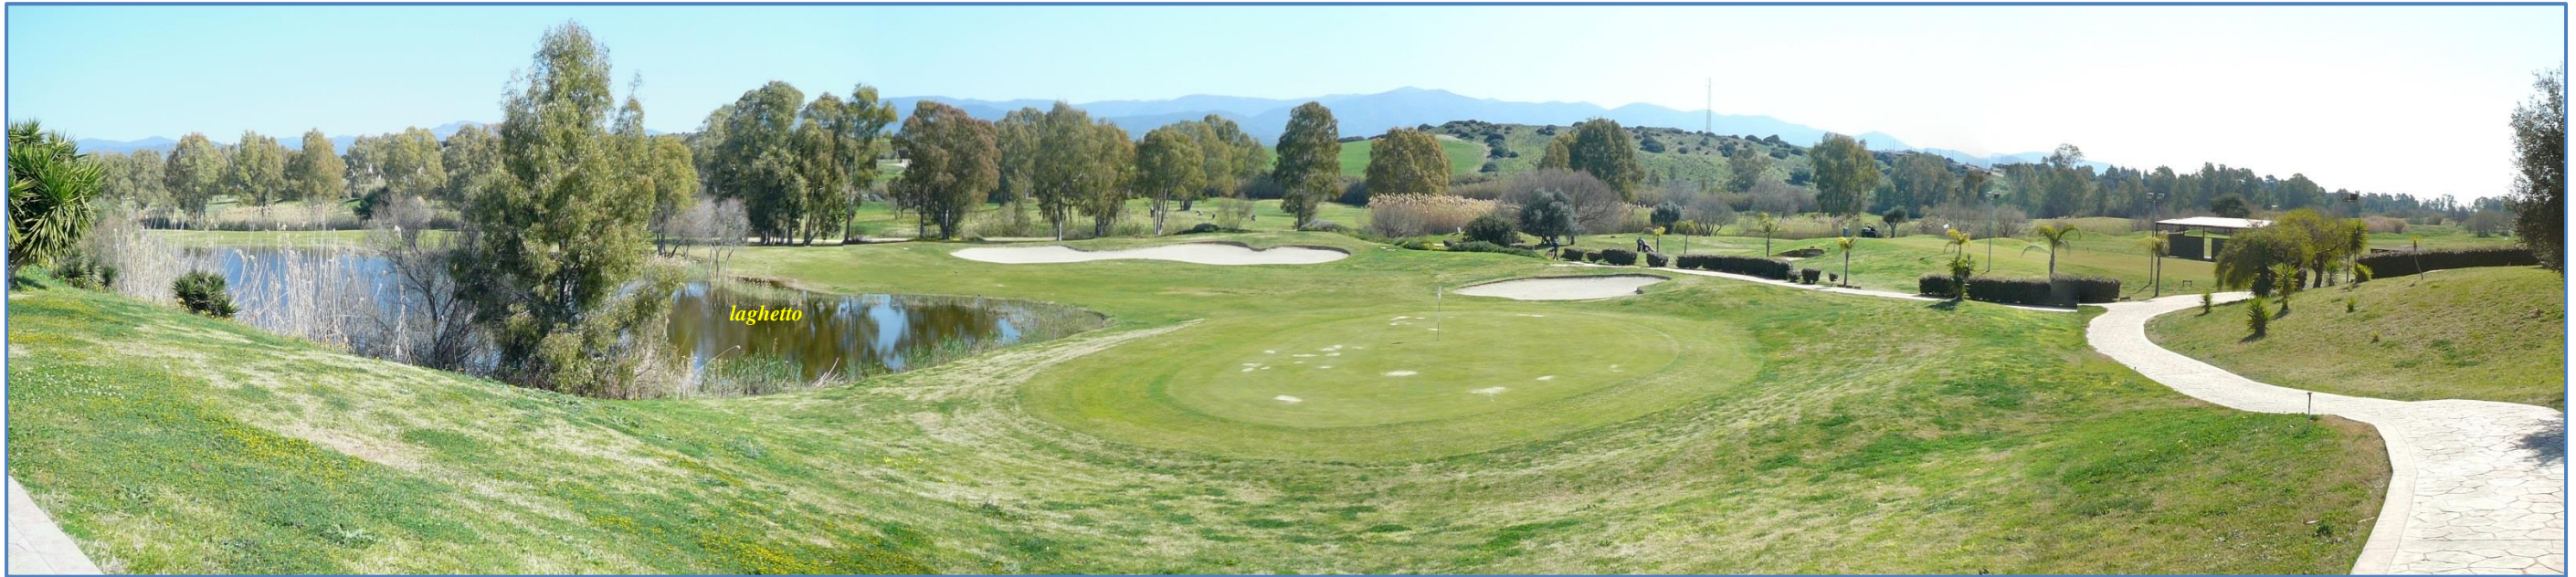
Foto n°95 - vista panoramica del campo da golf

meteoriche che si sviluppa per quasi tutta la lunghezza del campo (foto n°95-96).

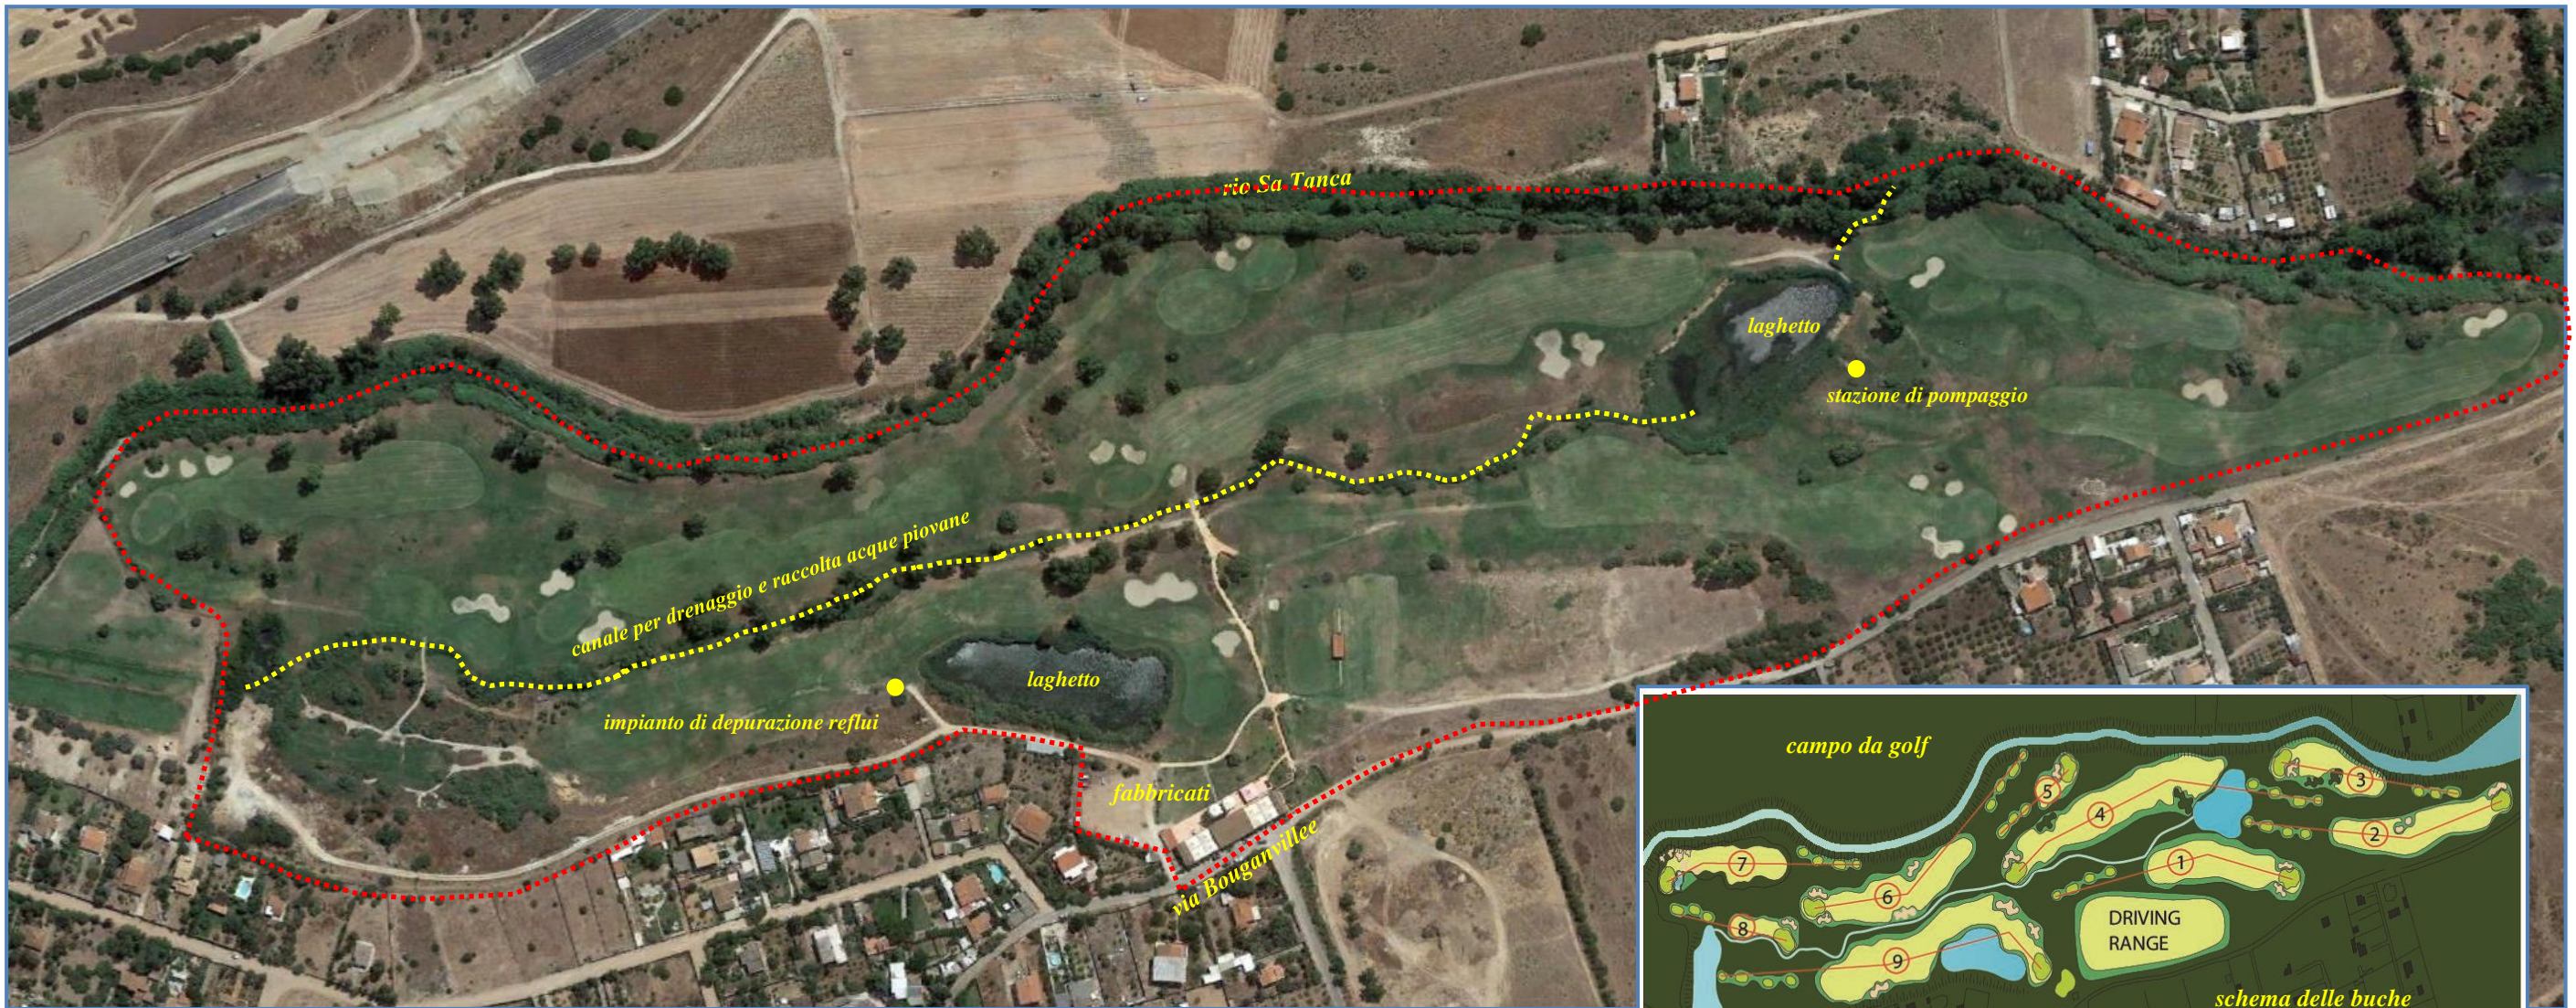
Foto n°96

L'area ricade nell'ambito urbanistico "H.G.3 - Parco d'acqua Rio sa Tanca" essendo adiacente al medesimo corso d'acqua (*foto n°96*).

Come illustra la "Tav. n°27A" del progetto di realizzazione del campo, fornita alla scrivente dal rappresentante legale della società e di cui l'immagine che segue rappresenta un estratto (fig. n°34), il terreno è stato modellato per accogliere, come detto, un "campo da nove buche par 36", (foto n°96 - fig.n°34) di superficie complessiva pari a 238.500 mq (23.85.00 ettari), esso ha una orografia varia, con presenza di zone pianeggianti accanto ad aree mosse, è caratterizzato da spazi verdi che si alternano a quelli di gioco, oltre che dalla presenza di due piccoli invasi per l'accumulo, laghetti, e di un canale di drenaggio e raccolta delle acque
