Tribunale di Arezzo

Procura di liquidazione giudiziale L.G. 15/23

## **CONFERIMENTO INCARICO CTU PER PERIZIA IMMOBILIARE**

**Oggetto: LIQUIDAZIONE GIUDIZIALE L.G.15/23** [REDACTED]

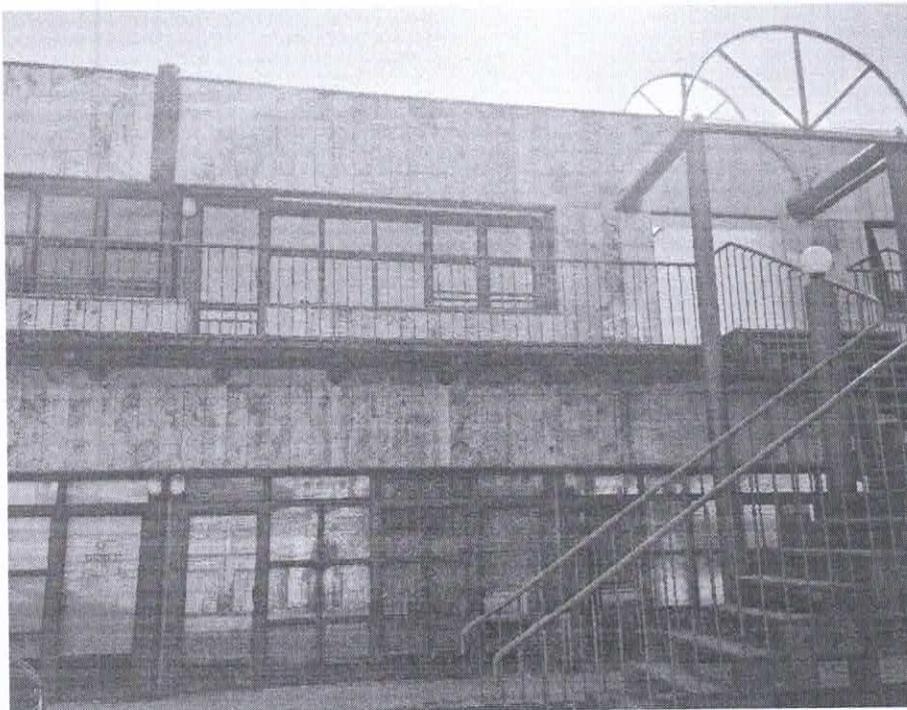
Foto dell'unità immobiliare dal retro dell'edificio

L'immobile è composto da un ingresso, due uffici, un ripostiglio/archivio e un bagno; solo in un lato dell'immobile sono presenti delle finestre e un finestrone, ed è quello posto nel retro del palazzo, l'unità immobiliare non risulta avere quindi nessun affaccio nella parte frontale del fabbricato che prospetta su Via Don Luigi Sturzo; la superficie commerciale lorda risulta essere di 72,00 mq. circa.

L'immobile è stato realizzato con struttura in pilastri con tamponamenti in laterizio, le divisioni interne sono in parte in laterizio e in parte in cartongesso, i solai sono stati realizzati in laterocemento, le porte interne sono in legno, mentre le finestre e il finestrone sono in alluminio, infine la pavimentazione interna è in piastrelle.

Lo stato di manutenzione dell'unità immobiliare risulta essere buono e non si rilevano punti critici al suo interno.

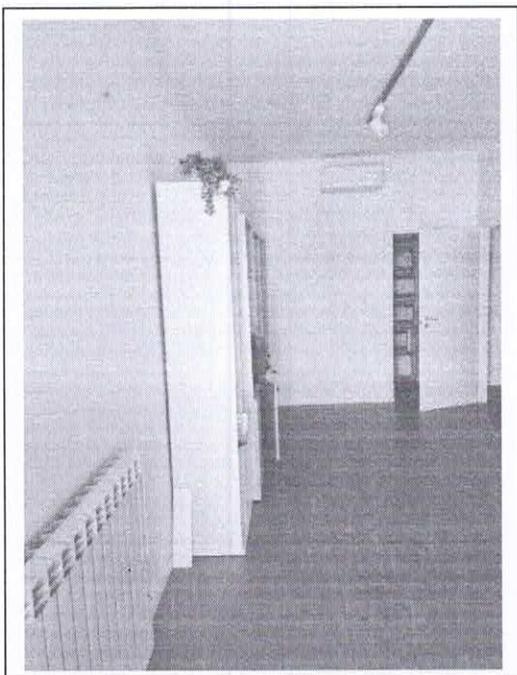
Da un confronto fra l'ultima pratica edilizie e lo stato dei luoghi si può affermare che sono state rilevate delle lievi difformità, consistenti nella mancata realizzazione di due tramezzi interni nei due locali ad uso ufficio.

Ufficio 1 senza tramezzo

Dopo un'attenta analisi dello stato di fatto, si ritiene che non possa essere presentata nessuna sanatoria o CILA tardiva in base all'art. 136 comma 4, L.R. 65/2014, in quanto uno dei due uffici allo stato attuale non verifica l'art.38 del regolamento edilizio del Comune di Arezzo, articolo che ha per oggetto le superfici aero-illuminanti, disciplinato dal D.M. Sanità 05/07/1975, dal decreto Regionale Toscana n. 7225 del 18 Settembre 2002 e dalle specifiche norme di settore.

Quindi nel caso specifico, considerata la tipologia della difformità, si ritiene che un ripristino dei luoghi sia la soluzione più adatta, poiché di fatto è sufficiente la realizzazione di due pareti in cartongesso per rendere il fondo conforme a quello depositato in Comune nell'ultima pratica.

Si determina una spesa per la realizzazione delle due pareti in cartongesso per rendere i locali conformi pari a:  $(2,50\text{ml.} + 2,50\text{ml.}) \times 3,00 \text{ ml.} = 15,00 \text{ mq.} \times 50 \text{ euro} = 750,00$  euro (finito a regola d'arte).

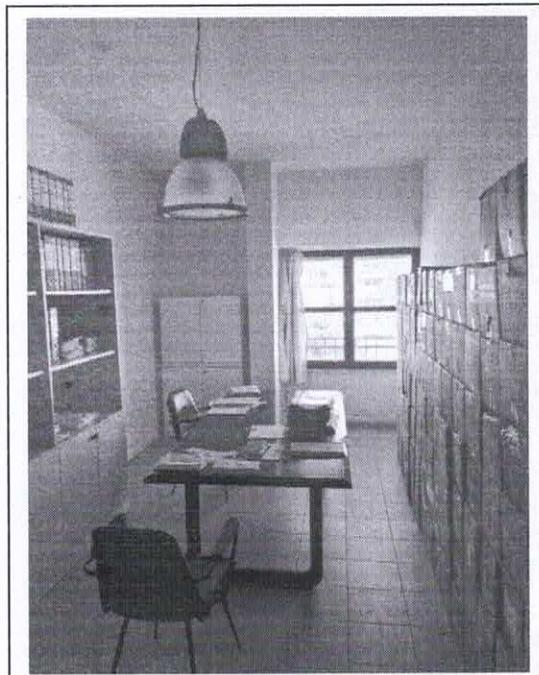
Ufficio 2 senza tramezzo
