N. Gen. Rep. **344/2022**

ELABORATO PERITALE

**Beni siti in Comune di Pieve Porto Morone – Via Cesare Battisti n.83
Lotto 1**

**Beni siti in Comune di Pieve Porto Morone – Via Cesare Battisti
Lotto 2**

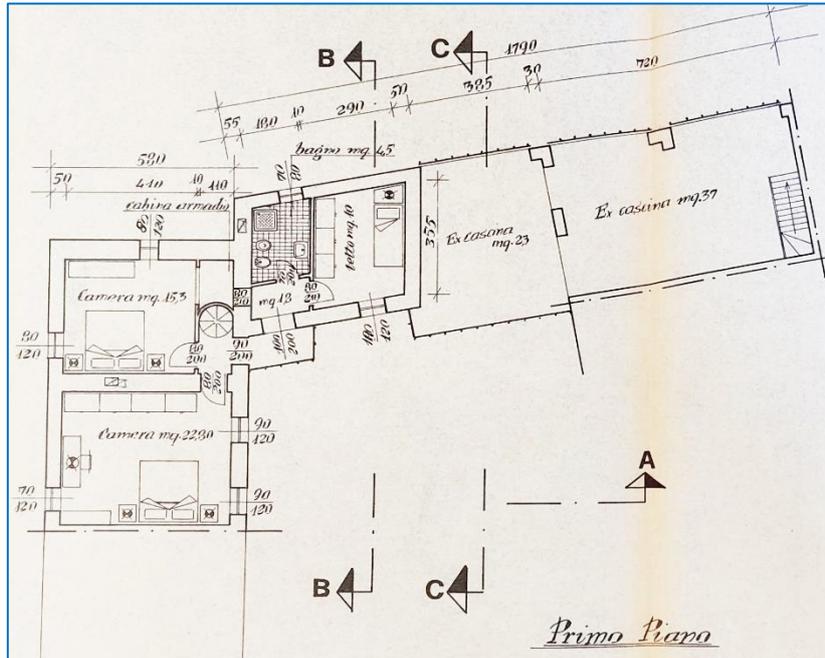
Stralcio progetto PE 3/93

Per il piano primo si prevedeva la demolizione di scala esistente, a rampa, nel locale soggiorno del piano terra con contestuale formazione, sempre nello stesso locale, di scala a chiocciola in collegamento.

Al piano primo, quindi, veniva realizzato un tavolato in corrispondenza della nuova scala, con diminuzione di superficie nel locale camera prevedendo inoltre la formazione di bagno con disimpegno.

Era ulteriormente prevista la costruzione di una scala di collegamento tra taverna e solaio del primo piano.

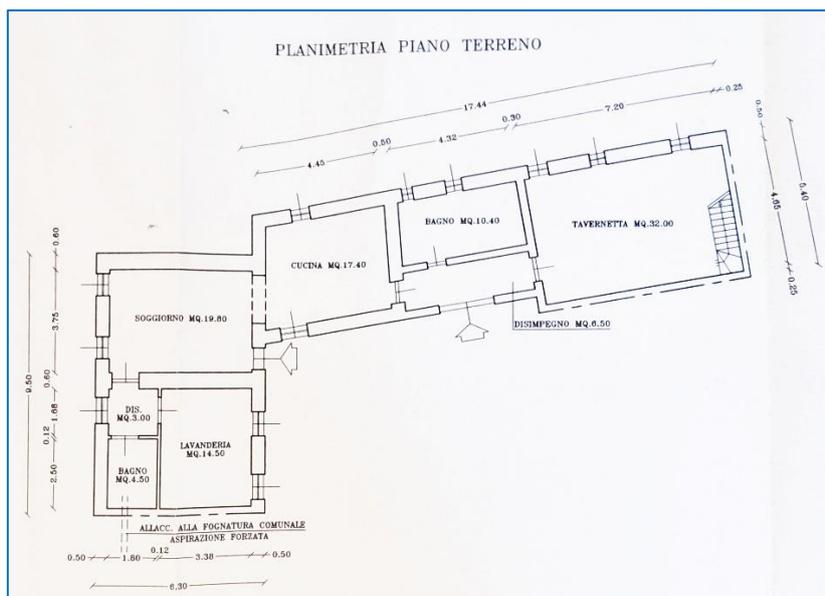
Stralcio progetto DIA 49/02

Si prevedeva la realizzazione di un bagno con antistante disimpegno al piano terra e si riportava la divisione interna dell'edificio così come dalla precedente pratica.

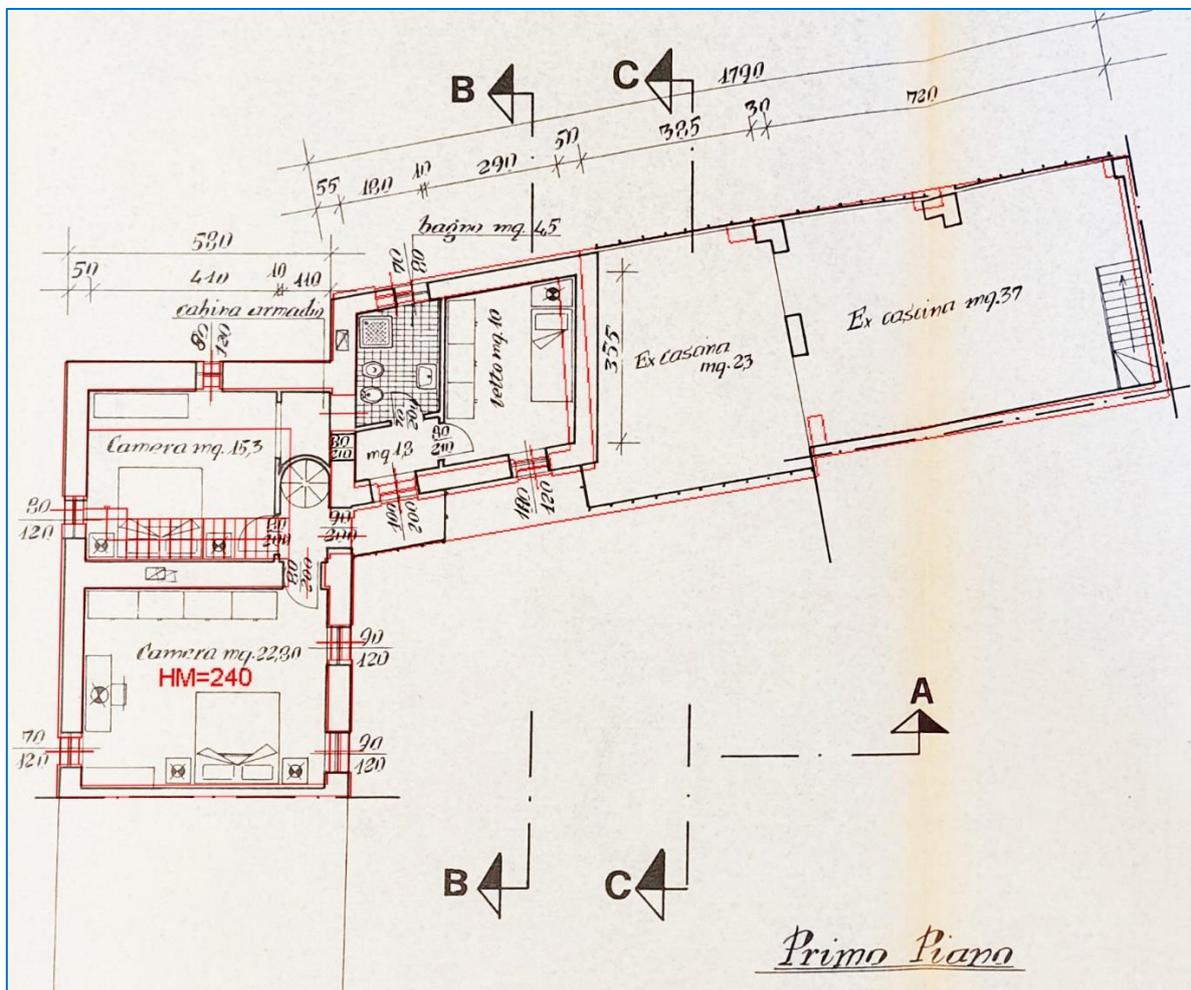
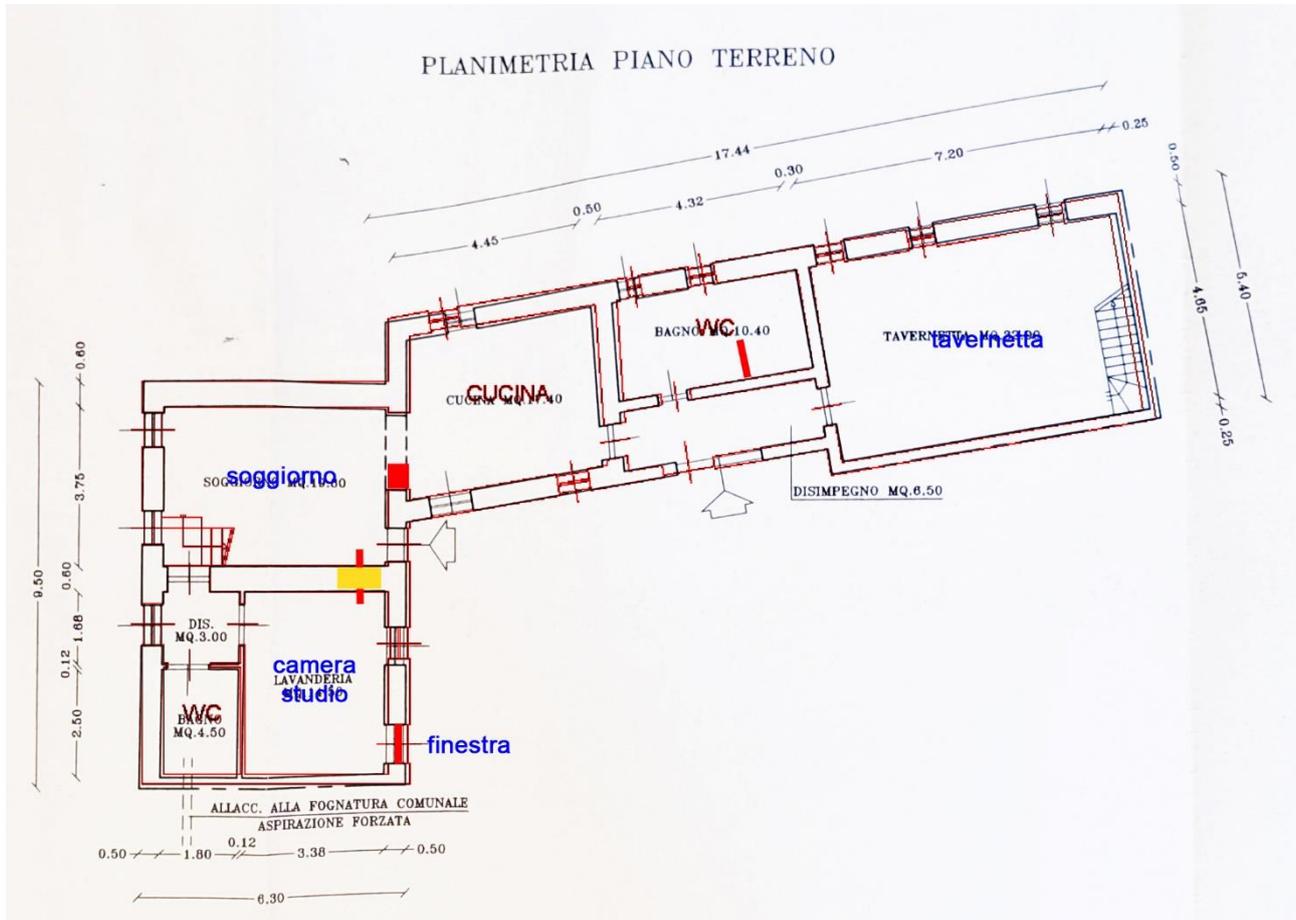
Da sopralluogo effettuato si riscontrano importanti incongruenze con lo stato dei luoghi. Nello specifico, in difformità con quanto depositato, si appura la demolizione del solaio del soggiorno, creando di fatto, un locale a tutta altezza. È stata realizzata, nel medesimo locale, una scala a rampa in collegamento con il piano primo, creando un ballatoio interno con affaccio diretto sul piano terra. Al piano primo non è stato realizzato il bagno con disimpegno. Si evidenzia inoltre che è stato ampliato il balcone esterno esistente creando così un collegamento diretto con il solaio adiacente al fabbricato.

L'accesso al suddetto solaio era previsto mediante scala nel locale taverna che non è stata realizzata.

Non è stata inoltre realizzata la chiusura di porta di collegamento tra il locale soggiorno e lavanderia (ora studiolo) del piano terra.

Si segnalano, infine, difformità interne di minore entità.

A miglior comprensione si riporta la sovrapposizione dello stralcio progettuale con il corrispondente stralcio da planimetria catastale (in righe rosse) in quanto la stessa rispecchia maggiormente quale la realtà dello stato dei luoghi.

Alla luce di quanto sopra evidenziato sarà necessario presentare, mezzo professionista abilitato, una SCIA in sanatoria corredata di certificato di idoneità statica redatto da ingegnere strutturale. Cautelativamente lo scrivente perito ritiene di quantificare l'onere professionale in € 5.000,00 oltre sanzioni minime quantificate in € 1.000,00.

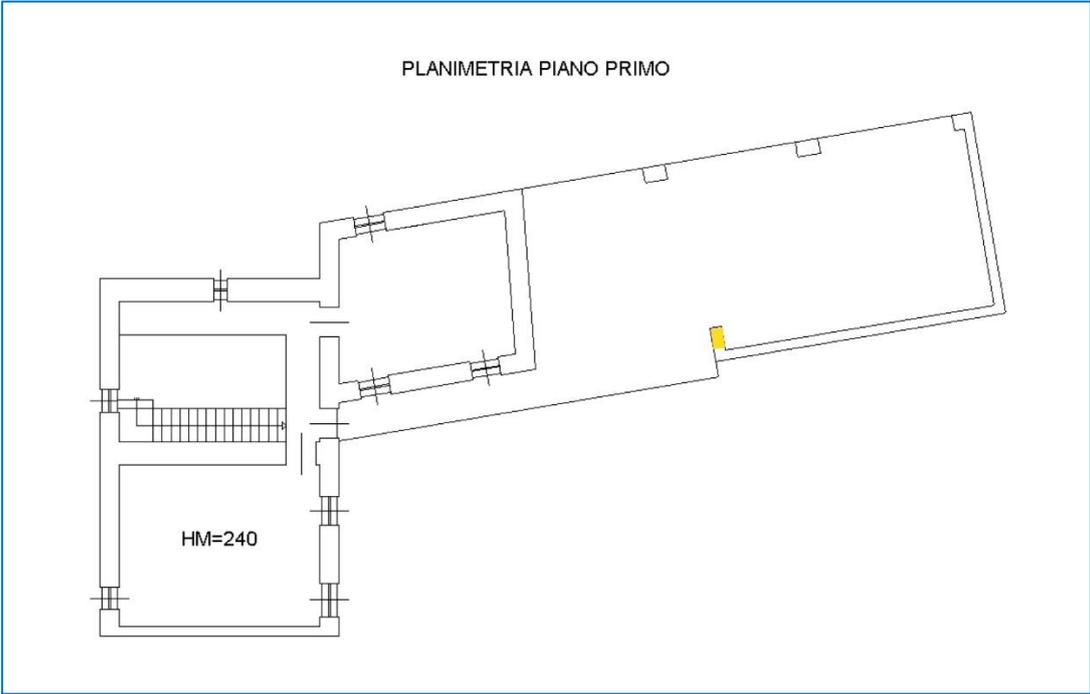
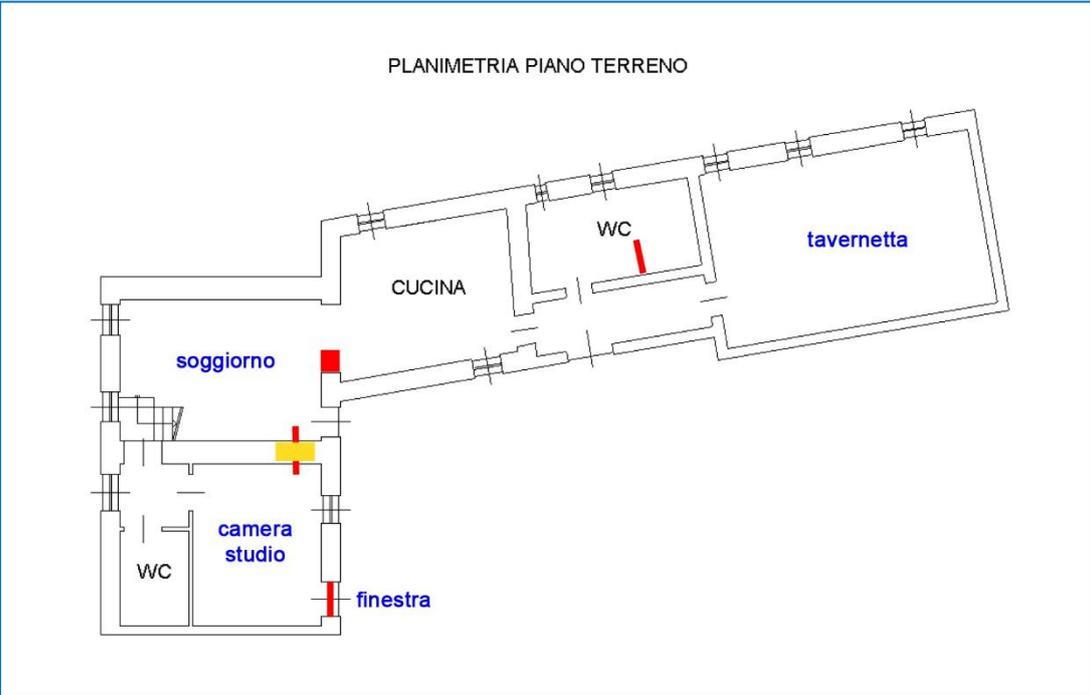
Dal sopralluogo effettuato in data 28/03/2023 lo scrivente perito ha riscontrato delle difformità minori rispetto alla planimetria catastale depositata così come evidenziato nello schema sottostante. Sarà necessario presentare, dopo aver regolarizzato la posizione comunale, una variazione Docfa, mezzo professionista abilitato, stimando l'onere professionale in € 500,00.

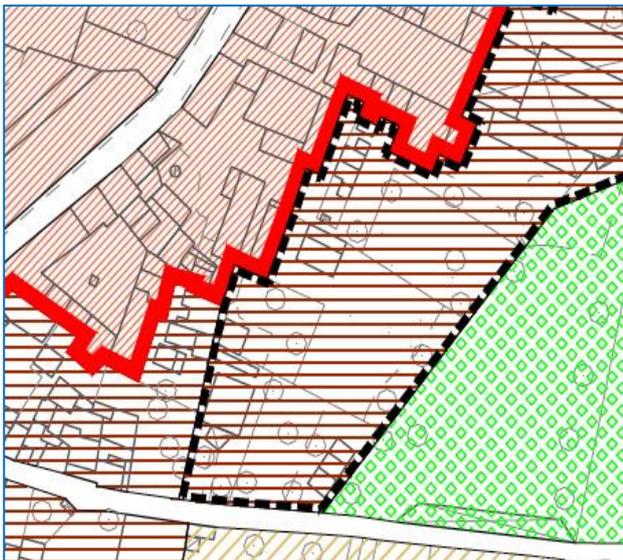
Si riporta stralcio di PGT e degli ambiti di riferimento delle NTA

AMBITI DI RIQUALIFICAZIONE URBANA - art. 79

AMBITO PREVALENTEMENTE RESIDENZIALE
A MEDIA DENSITA' EDILIZIA

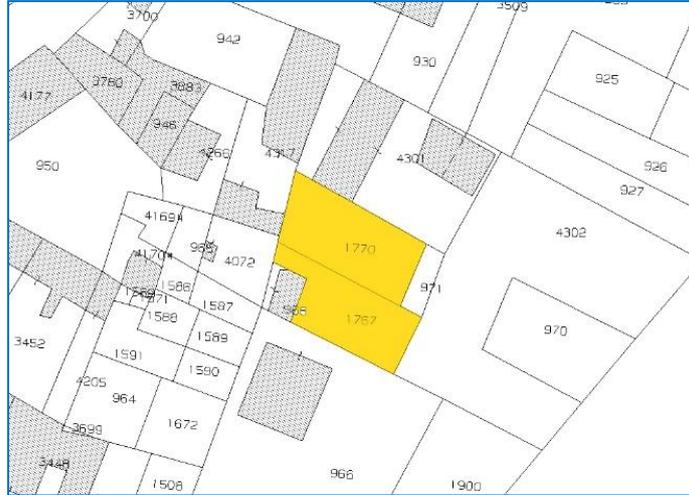
Si riporta stralcio della mappa catastale con evidenza dei mappali

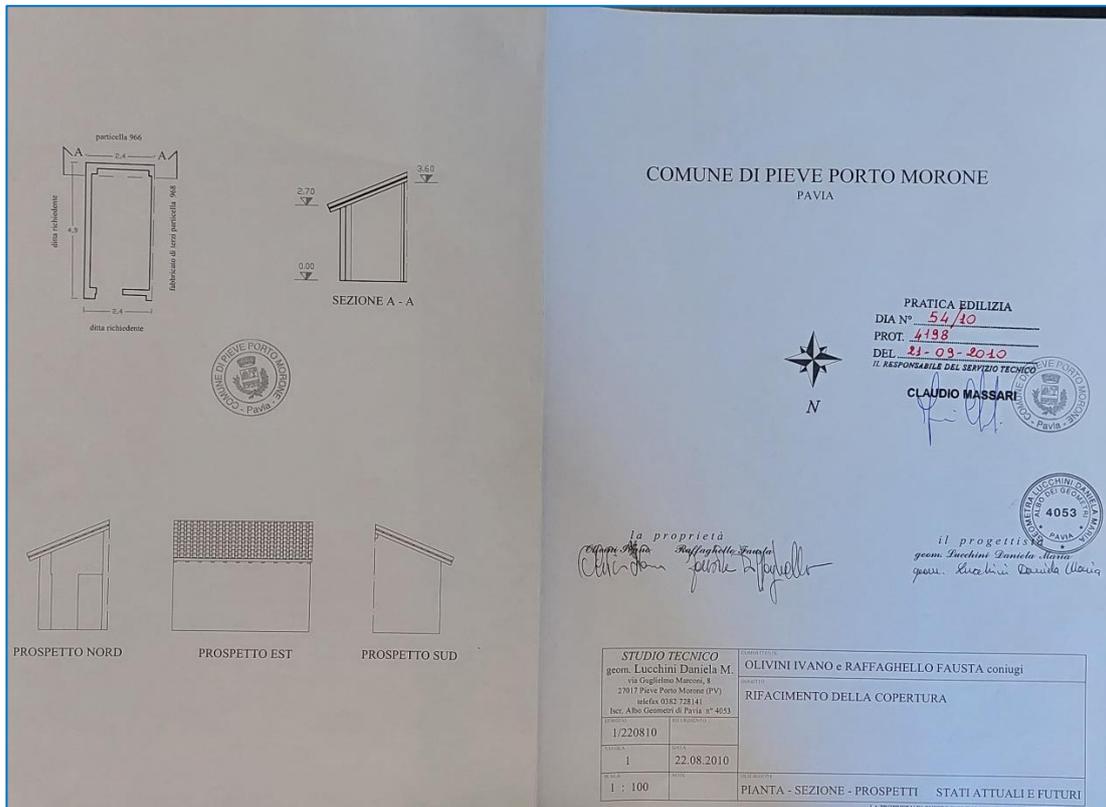
Si segnala che sul mappale 1767 insiste porzione di fabbricato, non censito in catasto urbano/terreni, ma dichiarato con pratica:

Di seguito si allega tavola comunale depositata dove si evince che il fabbricato ha una superficie pari a mq. 11,76.

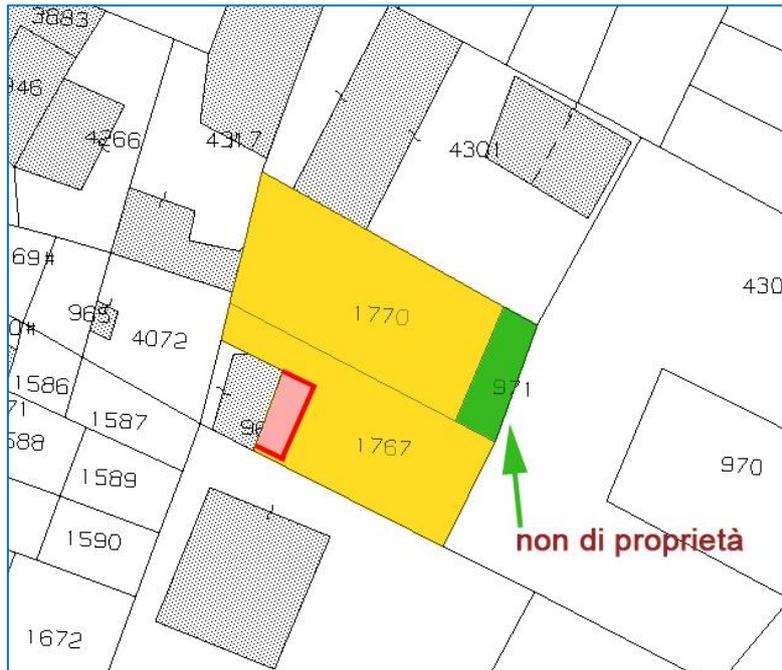
Si segnala infine che nella perimetrazione del mapp.1770 è ricompresa anche la particella 971, riportata in tinta verde nello schema sottostante, che non risulta essere di proprietà.
