TRIBUNALE DI TRENTO

Esecuzione forzata
RGE n. **167/2019**
Giudice delegato dott. Benedetto Sieff

RAPPORTO DI VALUTAZIONE DEI BENI PIGNORATI

Struttura alberghiera – “Hotel Faedo Pineta”
sita nel Comune Amministrativo di San Michele All’Adige
località Faedo in Via Pineta civ. 36 – 38010 Faedo – (TN)
P.ed. 299 C.C. Faedo Quota 8/9 P.F. 1115/6 C.C. Faedo Quota 7/9

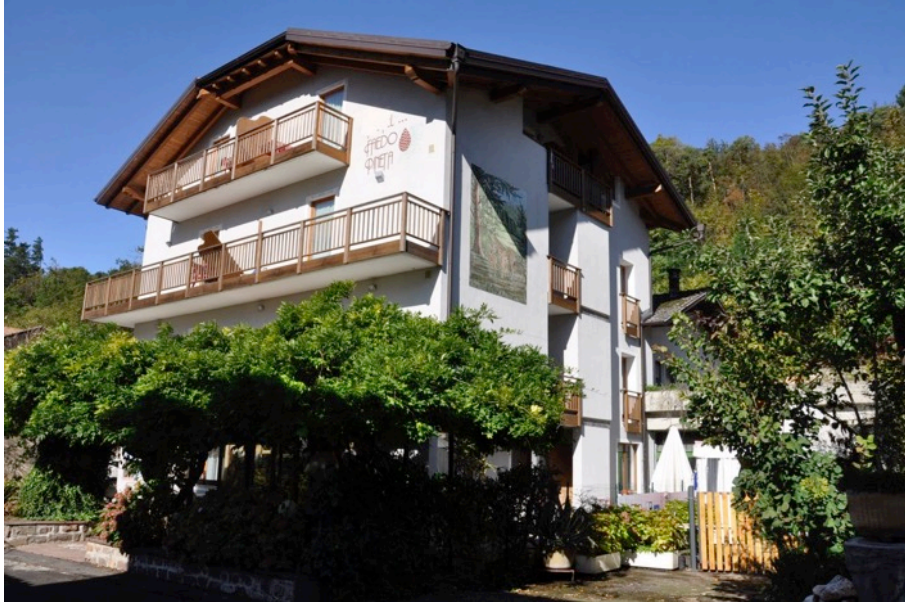
Corpo di fabbrica principale – zona ingresso

STATO DI CONSERVAZIONE DELL'EDIFICIO	<p>La struttura edilizia, così come si evince dalla documentazione fotografica a supporto, si presenta in complessivo mediocre stato di conservazione per quanto si attiene alla porzione di immobile dedicato alla ristorazione di piano terra e primo. In discreto stato di conservazione le stanze ai piani, riferibili perlopiù ad interventi di manutenzione avvenuti nel corso degli anni 2000. Considerato peraltro che l'immobile, inutilizzato da alcuni anni, necessita a parere di un complessivo intervento di sistemazione/ammodernamento per quanto si attiene al piano terra e primo nonché inerente a possibili messe a norma dell'impiantistica elettrica, meccanica e di riscaldamento.</p>

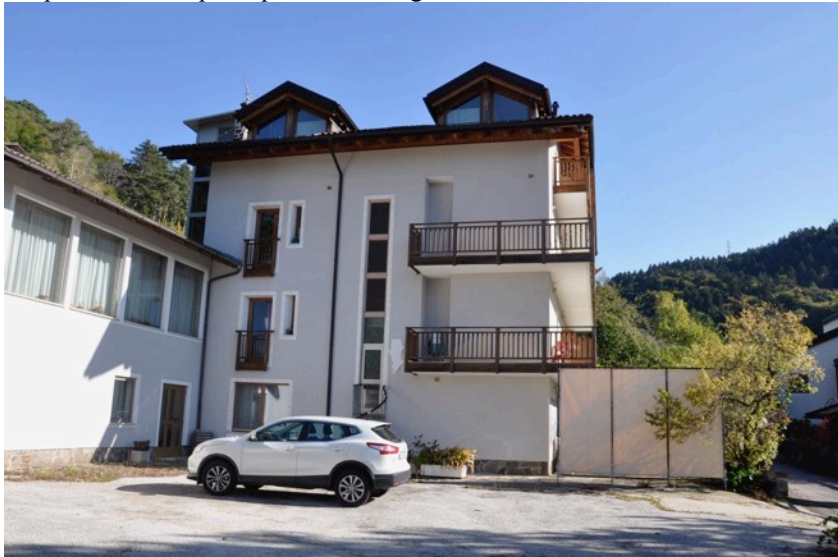
Prospetto ovest – zona parcheggio

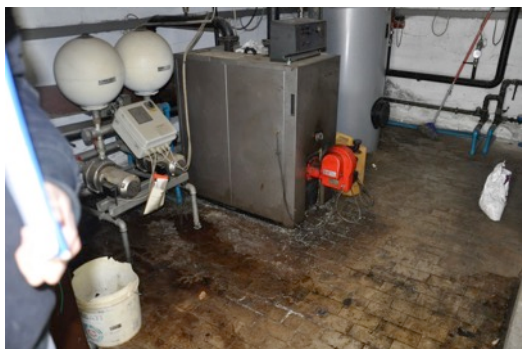
Centrale termica dotata di generatore di calore alimentato a gasolio, termosifoni metallici e porta salviette nei bagni.

Centrale termica.

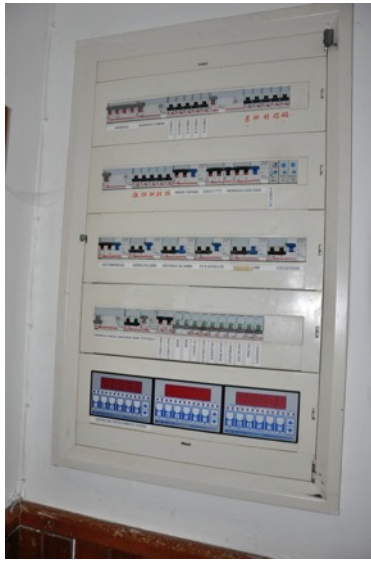
Elettrica, telefonica, tv che necessita a parere, quantomeno per le porzioni di piano terra e primo, di complessiva verifica tecnica specializzata.

Quadro elettrico

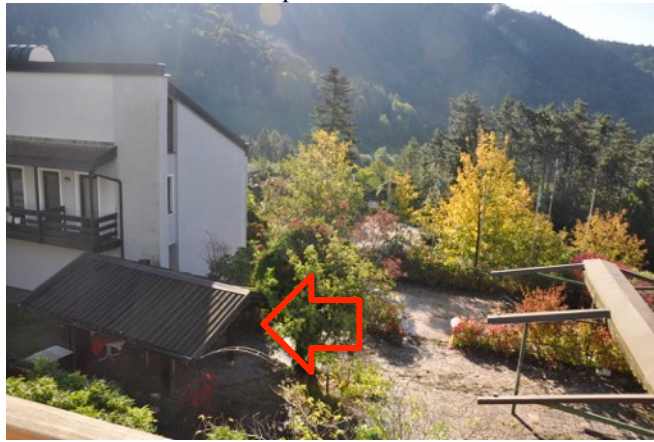
- a) Creazione di due nuove finestre nella sala da pranzo a piano primo.
- b) Partitura non segnalata nella zona deposito cucine.
- c) Muratura contro terra zona centrale termica.
- d) Realizzazione di manufatto ligneo in p.f. 1115/6 di modeste dimensioni ad uso tettoia del quale non si è rilevato il titolo edilizio.

Tettoia in p.f. 1115/6.

Si puntualizza al riguardo, considerata la notevole volumetria e conformazione dell'edificio nonché i molteplici interventi edili eseguiti nel corso degli anni, che eventualmente solo accurate verifiche strumentali e metriche dell'intero organismo edilizio potranno con certezza accertare eventuali ulteriori difformità edilizie e/o volumetriche dell'immobile, intervento per il quale lo scrivente rimane a completa disposizione dell'Ill.mo Magistrato con costi stimabili pari ad € 3.000,00 più accessori.
