## **TRIBUNALE DI FERMO**

**ESECUZIONE IMMOBILIARE N° 105/2019** promossa da **OMISSIS** c/o  
**OMISSIS.**

**OGGETTO:** **RICONFINAZIONE** terreno facente parte del compendio pignorato in Comune di Sant'Elpidio a Mare, Strada Monte travaglioso n° 243.

### **RELAZIONE TECNICA**

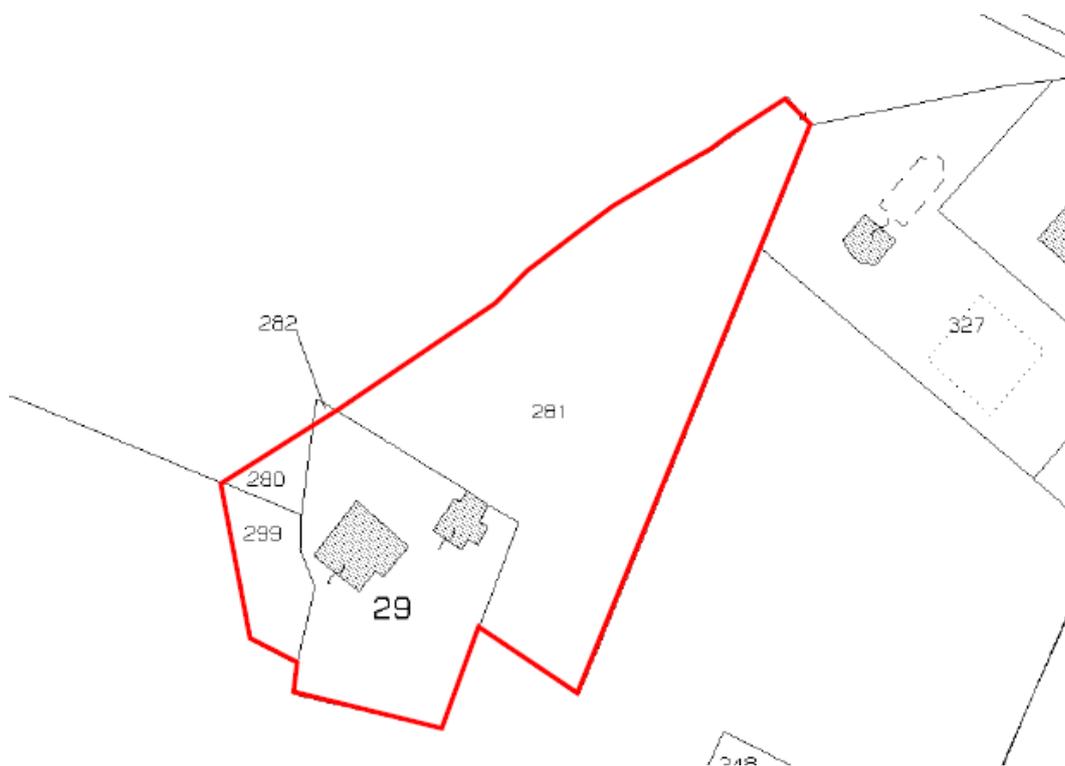
**Estratto di mappa attuale del Catasto Terreni  
con indicazione in rosso del confine oggetto di verifica**

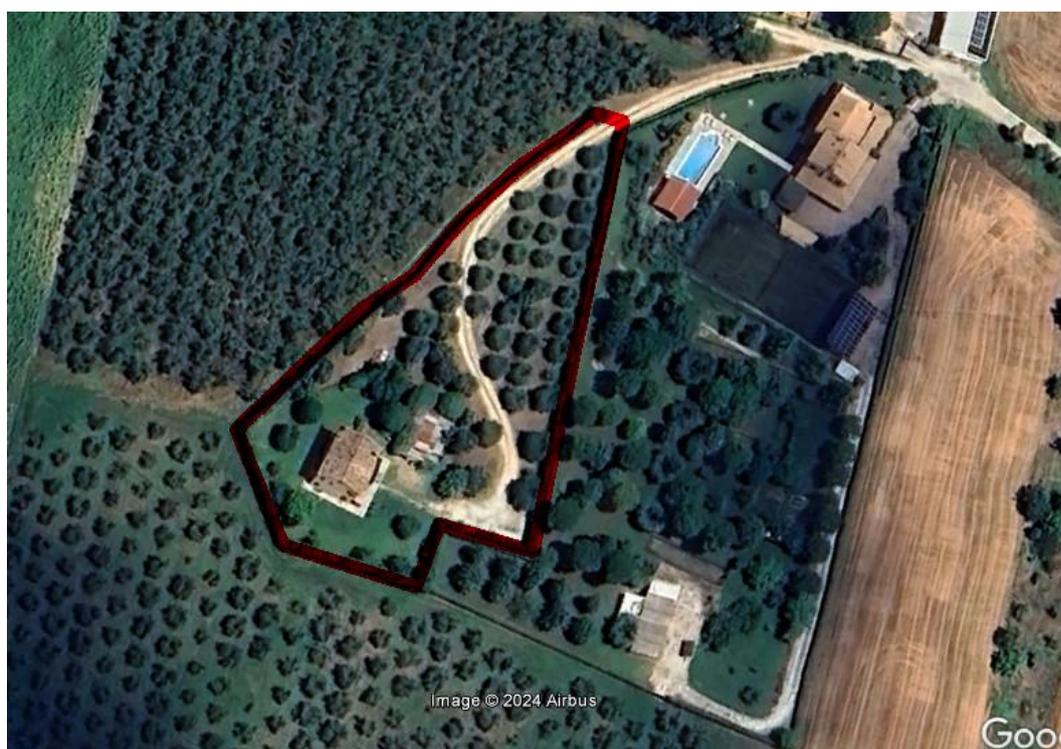
**Vista da Google Earth**

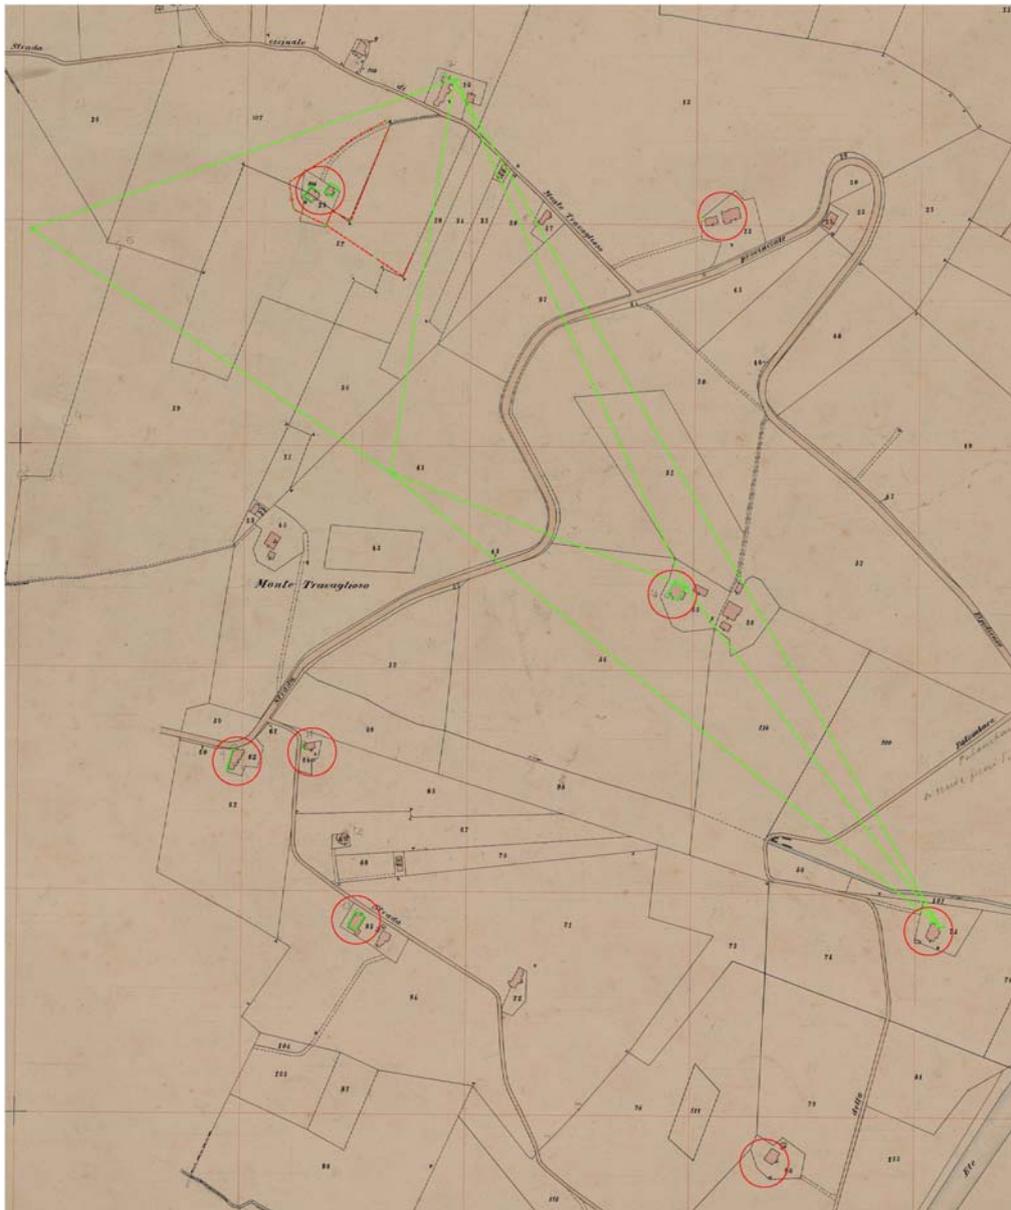
Di seguito si riporta la mappa d'impianto con i fabbricati utilizzati come punti d'appoggio cerchiati in rosso e, subito dopo, la stessa mappa ripresa da satellite ai giorni nostri (google earth).

Punti d'appoggio rilevati sul campo (cerchi rossi)  
MAPPA CATASTALE D'IMPIANTO (ANNO 1939)

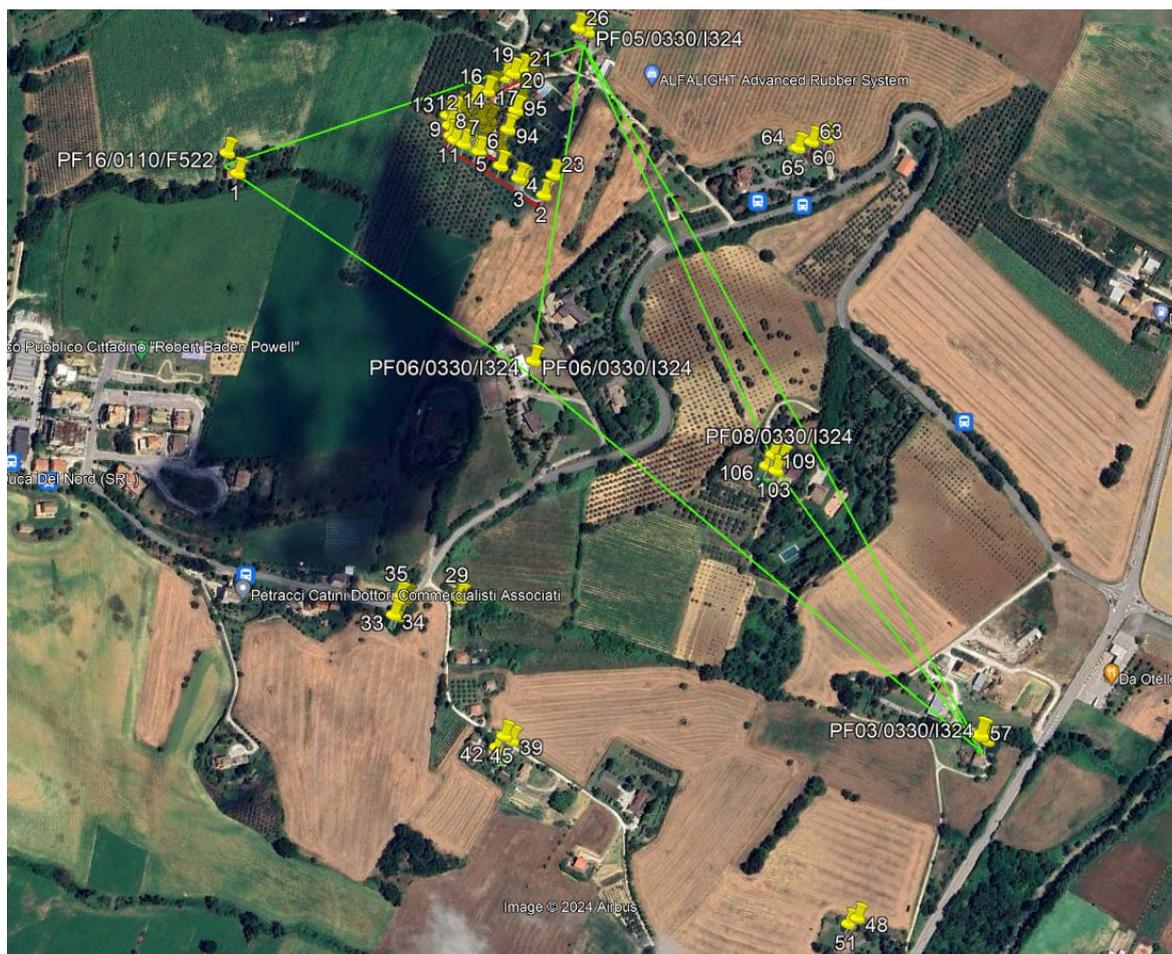
**Punti d'appoggio rilevati sul campo  
VISTA GOOGLE EARTH**

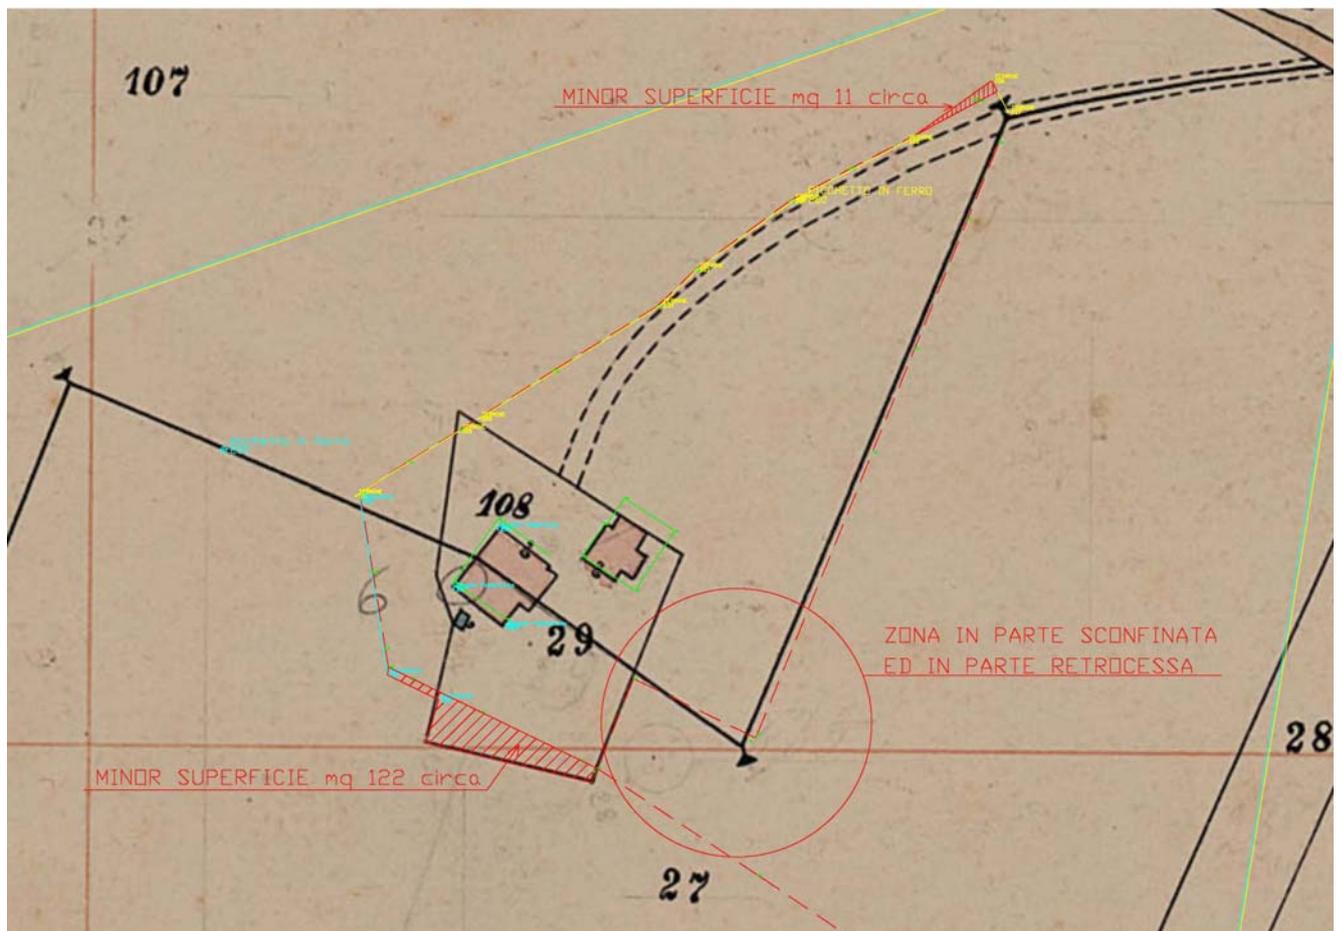
Eseguite le suddette operazioni propedeutiche alla verifica dei confini, si riscontrava sul posto che parte del fondo pignorato si trova fuori dalla rete di recinzione che circonda tutta la proprietà così come viene utilizzata attualmente dagli Esecutati i quali, probabilmente ignari, avrebbero acquistato un'area di estensione maggiore; tale maggior quantità ha una superficie di circa mq 133.

1- la recinzione del terreno pignorato si trova in alcuni punti più arretrata rispetto ai confini catastali, comportando una riduzione di superficie di circa mq 133, mentre in altri punti lo scostamento può ritenersi trascurabile (lati lunghi ad Est ed Ovest; nella zona cerchiata vi è uno sconfinamento da parte di entrambe le proprietà adiacenti (quella pignorata e quella di altra ditta estranea). Il tutto viene meglio illustrato nell'immagine che segue:

Estratto di mappa d'impianto (anno 1939) del Catasto Terreni, oltre alle linee di confine derivanti dai Tipi Frazionamento degli anni 2000 (giallo) e 2003 (ciano)

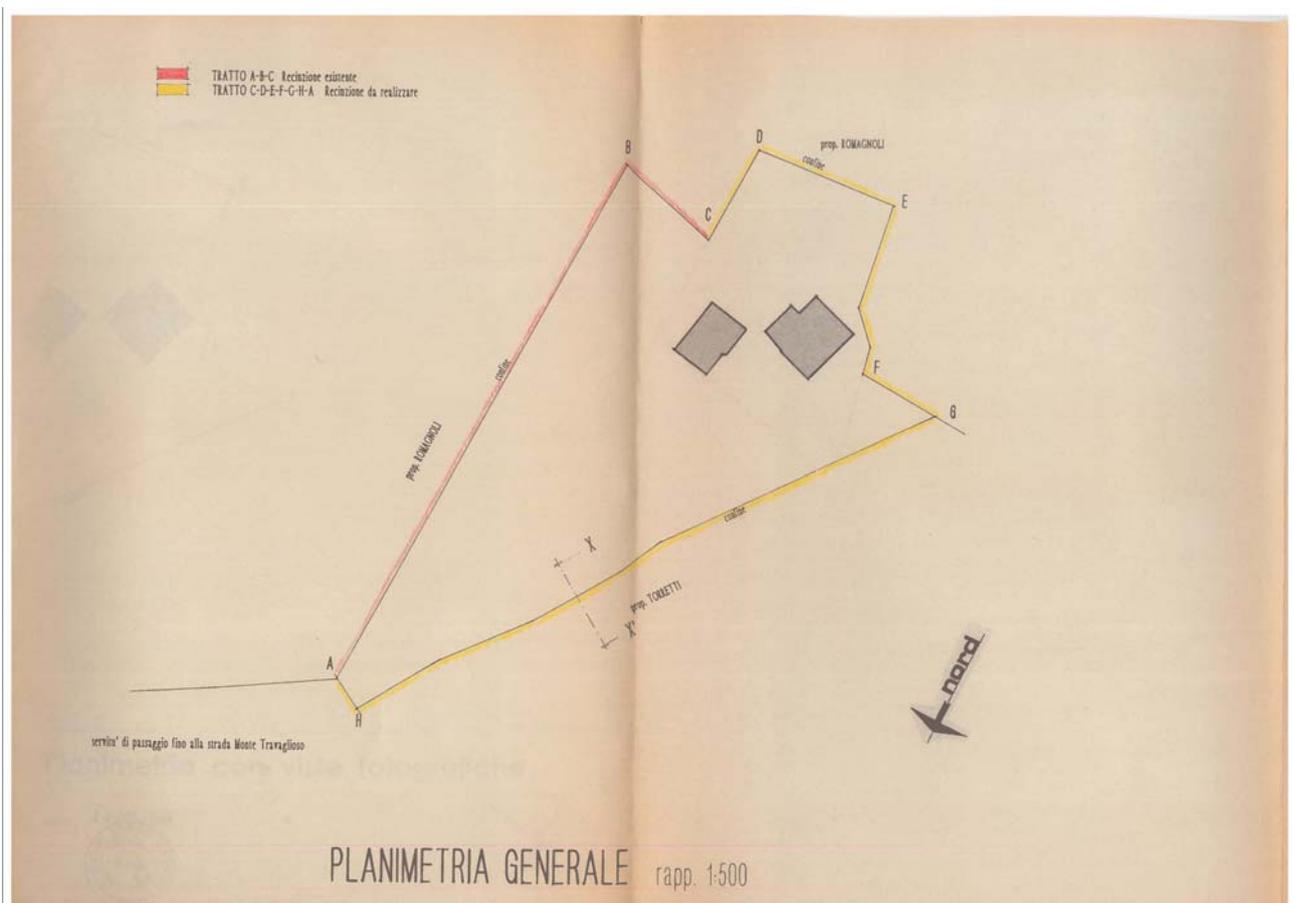
3- la recinzione anzidetta sembra esistere, almeno in parte, da oltre 20 anni, come testimoniato dalla pratica edilizia di cui alla DIA del 26.09.2001 della quale se ne riporta uno stralcio relativo all'elaborato grafico;
