**Tribunale di Santa Maria Capua Vetere**

*n° 91/2022 del R.G.E.*

**Relazione di Stima del Compendio Immobiliare**

**LOTTO UNICO**

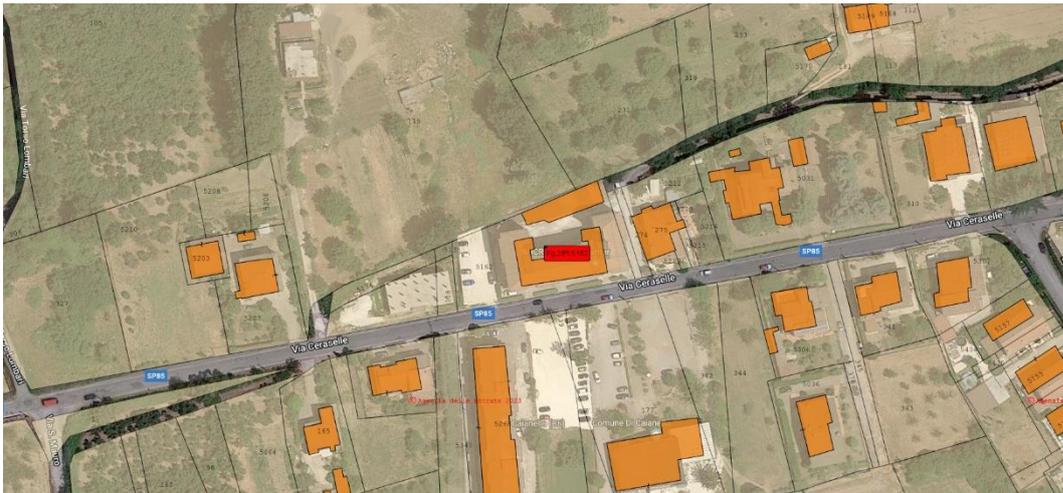
Di seguito vi è la sovrapposizione della foto satellitare, reperita dal web, con lo stralcio del foglio catastale e la individuazione dell'immobile di cui è parte il compendio pignorato.

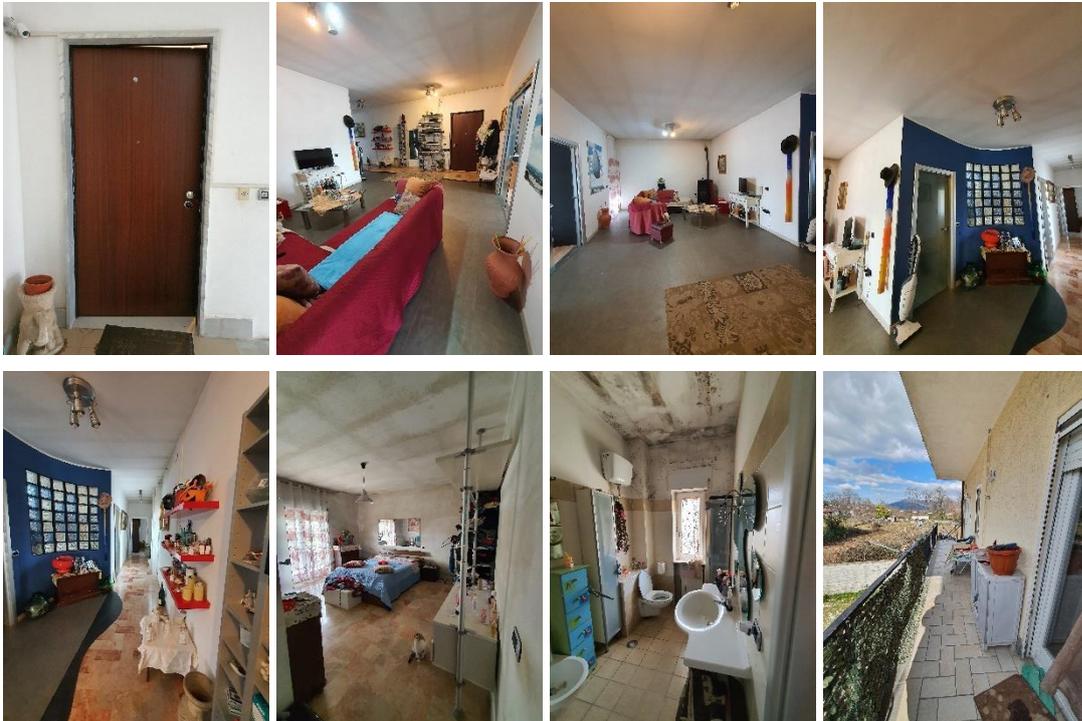
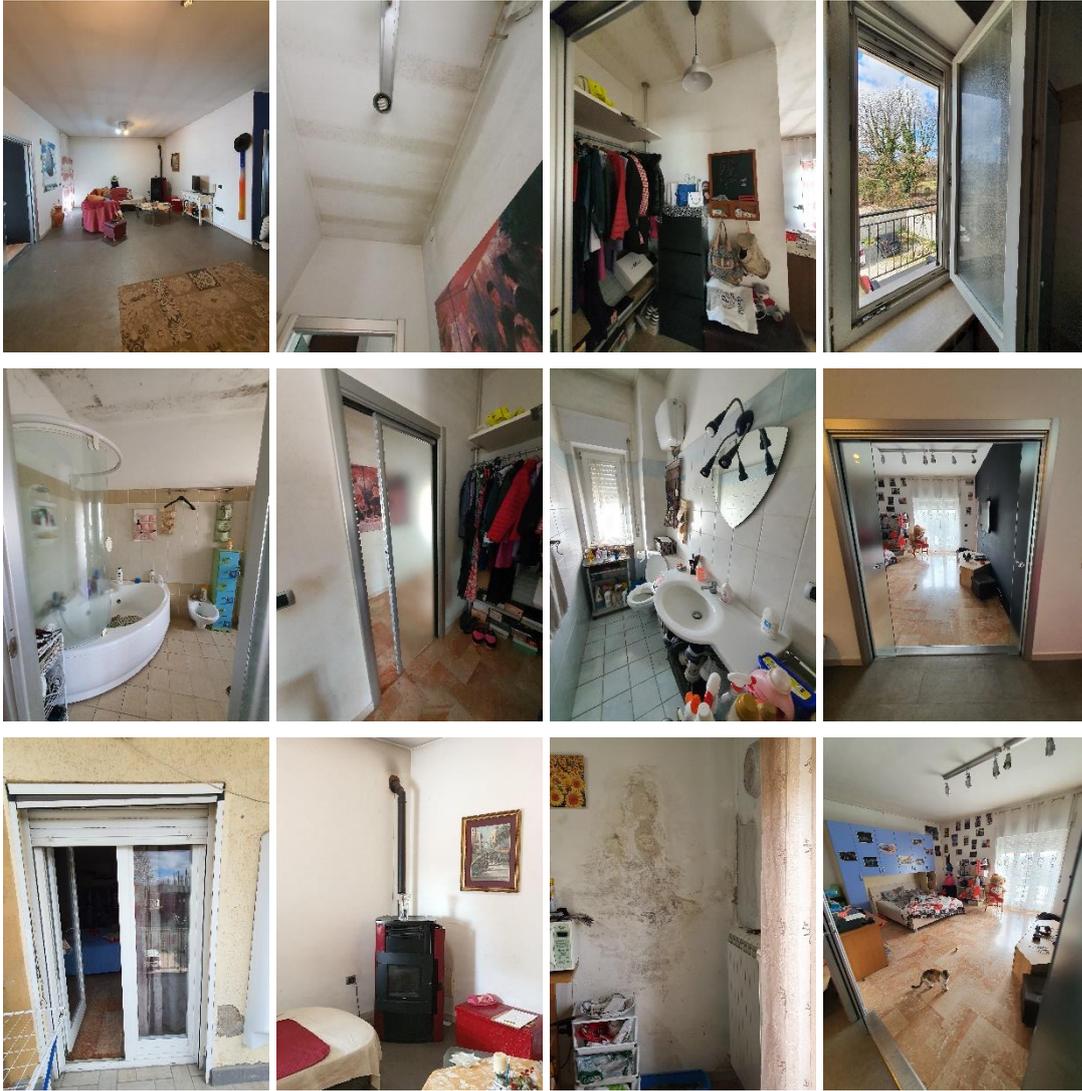
Lo stato di conservazione interno dell'appartamento è mediocre, con finiture di media qualità, con la presenza sugli intonaci di segni di degrado da condensa.

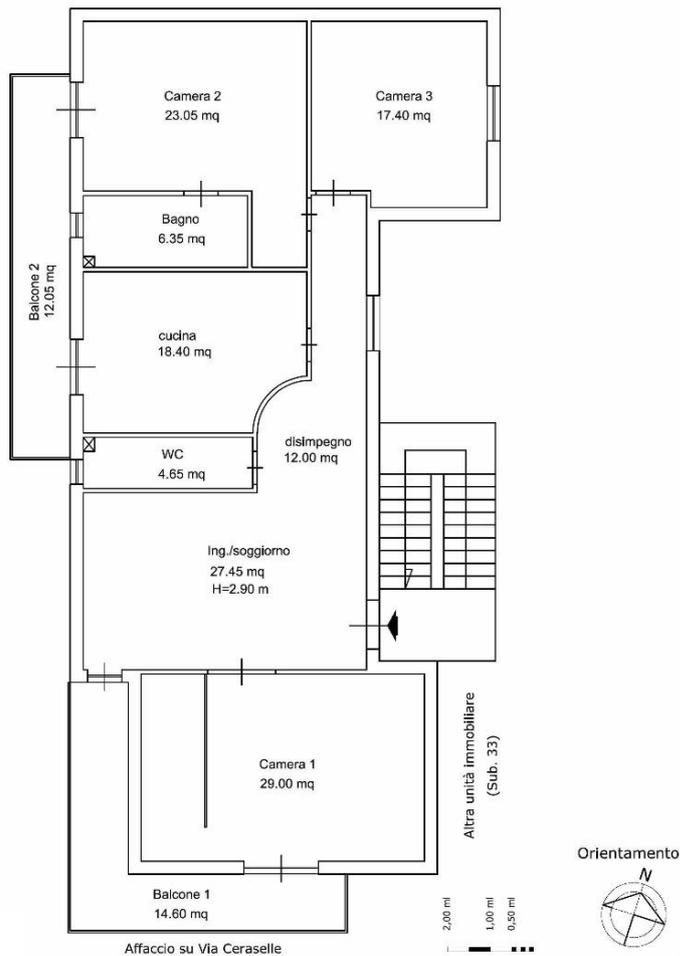
**Murature.** Le pareti sono rifinite con intonaco civile per interni in generale condizione di scarsa conservazione. Si è riscontrata la presenza su gran parte degli intonaci di segni di degrado da condensa, quali muffe ed efflorescenze. Parte di un tramezzo della cucina è in vetrocemento.

**Soffitti.** I cieli delle stanze sono rivestiti con intonaco civile per interni in generale condizione di scarsa conservazione. Si è riscontrata la presenza su gran parte degli intonaci dei cieli di segni di degrado da condensa, quali muffe ed efflorescenze, in particolar modo nei bagni.

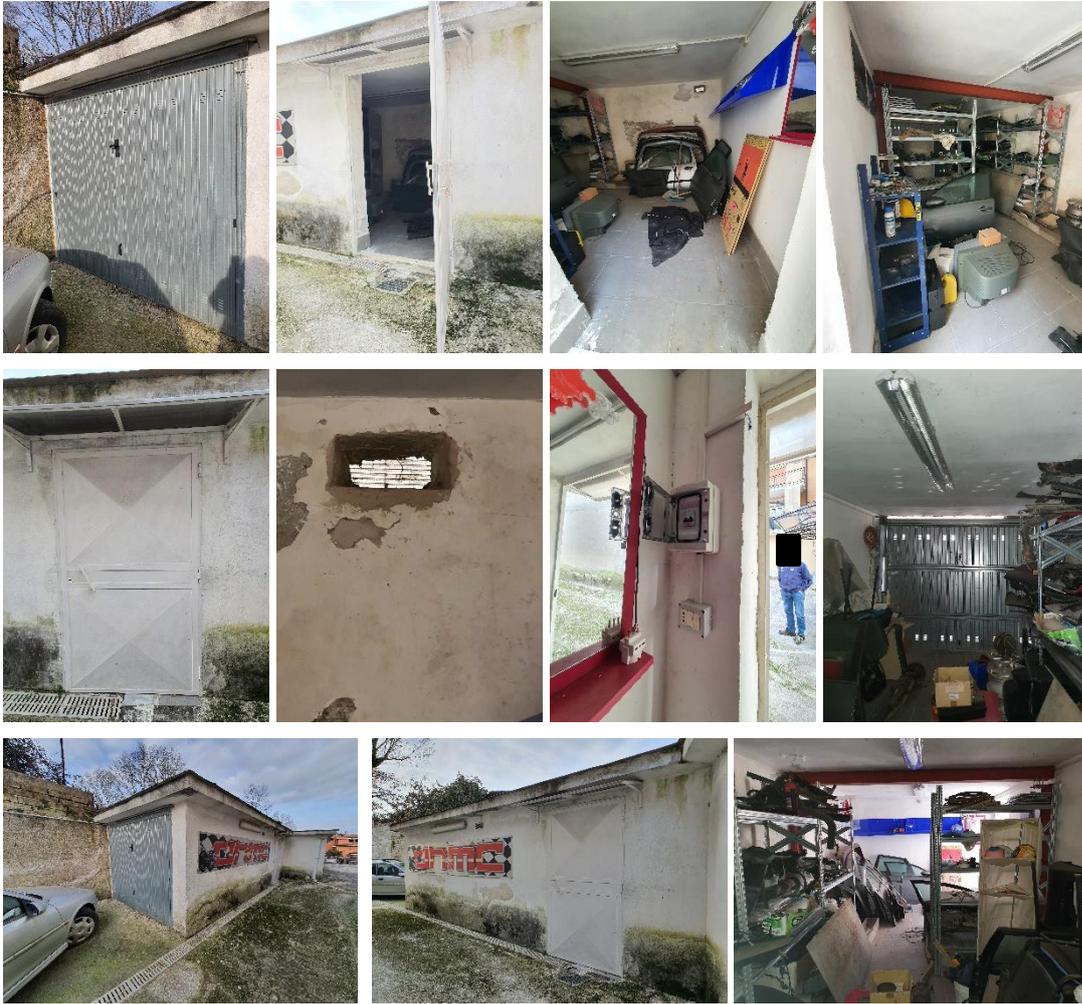
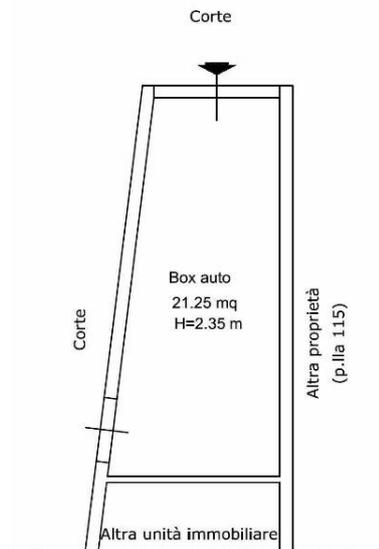
Si accede al bene pignorato, posto al piano terra, sia dal corpo scale condominiale che dalla via Ceraselle, attraverso l'area scoperta condominiale. Il box auto, come gli altri box auto, è posto sul confine nord del lotto di terreno; si presenta come unico ambiente trapezoidale, privo di luci o vedute per l'illuminazione diretta naturale (al netto di un piccolissimo foro di areazione nella parte alta della muratura sul lato nord, protetto da una rete). Vi si accede da una porta basculante metallica posta sul lato corto, ma anche da una porta pedonale in ferro, dotata di serratura di sicurezza, dal lato lungo opposto a quello sul confine con aliena proprietà rispetto al lotto di terreno condominiale (accesso, come anzidetto, dall'area scoperta comune). L'ambiente è pavimentato con piastrelle in ceramica, le pareti ed il soffitto sono intonacati e tinteggiati. Lo stato di conservazione interno al box auto – alla data del sopralluogo adibito a deposito - è mediocre, laddove si è riscontrata la presenza, su tutto il perimetro, di infiltrazioni di umidità da risalita, con efflorescenze e

ammaloramento degli intonaci. Vi è un impianto elettrico di cui non si è avuto modo di riscontrare l'eventuale funzionamento (rilievo in Allegato E, foto in Allegato F).

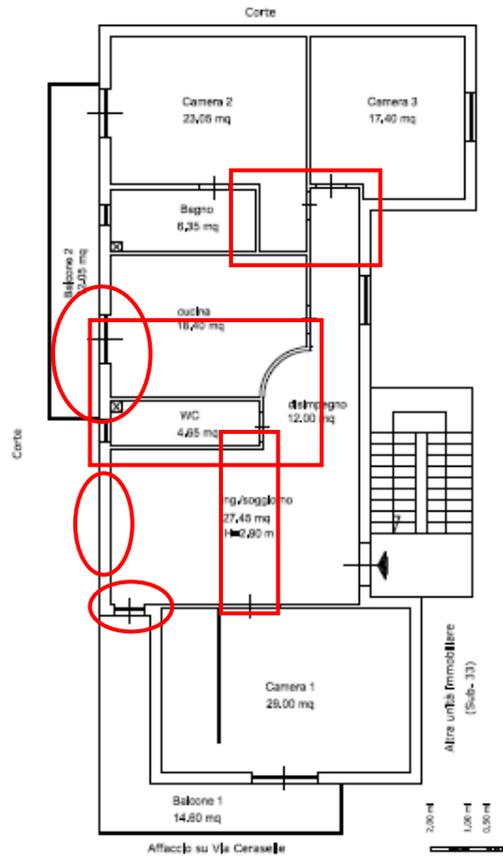
Pianta sub 39 rilievo esperto

Dal confronto fra quanto personalmente rilevato e quanto rappresentato nei grafici allegati alla Concessione Edilizia n. 240 del 13/05/1980, per l'appartamento staggito si sono riscontrate alcune difformità, così come nel seguito elencato e sopra rappresentato attraverso il confronto tra quanto rilevato e quanto denunciato:

- Modifiche del prospetto Ovest (su corte) dovute all'assenza di finestra nel soggiorno e differente conformazione del balcone e dell'aggetto in corrispondenza della cucina con conseguente aumento di volume e superficie residenziale correlata a diminuzione di superficie non residenziale dell'aggetto;
- Modifiche del prospetto Sud (affaccio su via Ceraselle) dovute alla presenza di varco di accesso su balcone dal soggiorno;
- Diversa distribuzione degli ambienti interni dovuti a:
  - Assenza del divisorio tra ingresso / disimpegno e soggiorno;
  - Realizzazione di wc tra soggiorno e cucina;

- Diversa conformazione dei tramezzi interni delimitanti la cucina ed il disimpegno;
- Diversa disposizione dei varchi di accesso e differente conformazione dei tramezzi interni delimitanti le camere 2 e 3, il bagno ed il disimpegno.

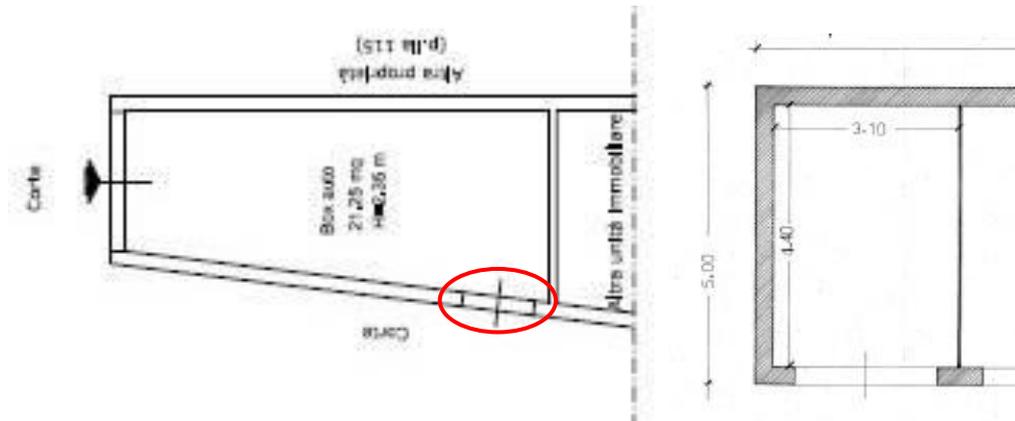
*Pianta sub 23 rilievo esperto*

Dal confronto fra quanto personalmente rilevato e quanto rappresentato nei grafici allegati alla Concessione Edilizia n. 240 del 13/05/1980, per il box auto staggito si sono riscontrate alcune difformità, così come nel seguito elencato e sopra rappresentato attraverso il confronto tra quanto rilevato e quanto denunciato:

- Modifiche della sagoma dell'unità immobiliare consistenti nella differente conformazione planimetrica (forma trapezoidale in luogo di quella rettangolare) e nel diverso sviluppo longitudinale della pianta (sviluppo Ovest – Est in luogo di estensione Nord – Sud) e del prospetto Ovest (su corte). Il tutto correlato ad aumento volumetrico e superficiale (superficie netta di 21,25 mq in luogo di 13,64 mq assentita);
- Realizzazione di varco di accesso pedonale sul lato Sud;

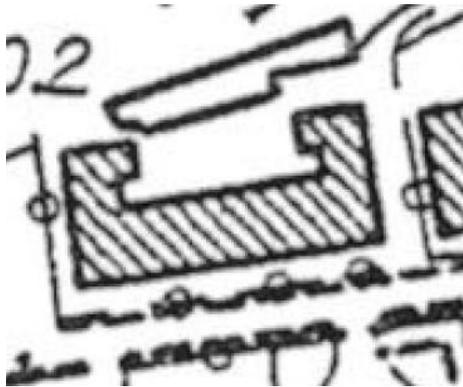
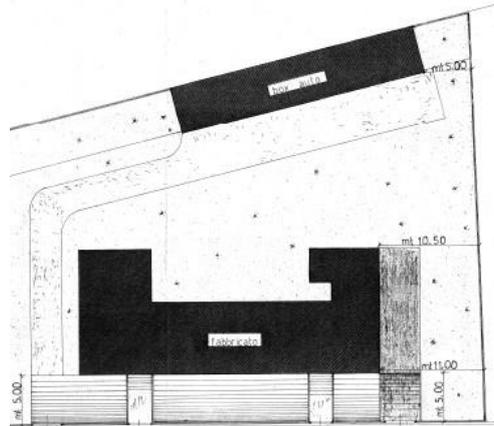
Stralcio aerofotogrammetrico 1996      Planimetria d'insieme C.E. n. 240 del 13/05/1980

Occorre, inoltre, rappresentare che l'intera "stecca" dei box auto, esterna al fabbricato, è diversamente posizionata (minore distacco dal fabbricato) e differentemente conformata, così come appare dal sottostante raffronto tra lo stralcio aerofotogrammetrico del 1996 e la planimetria d'insieme del lotto (fabbricato per civili abitazioni + corpo di fabbrica adibito a box auto) allegata alla Concessione Edilizia n. 240 del 13/05/1980.
