**TRIBUNALE DI PARMA
SEZIONE ESECUZIONI**

**RELAZIONE TECNICO ESTIMATIVA
nella ESECUZIONE IMMOBILIARE n. 73/23**

LOTTO UNO

APPARTAMENTO IN SALSOMAGGIORE TERME VIA FIUME n. 8

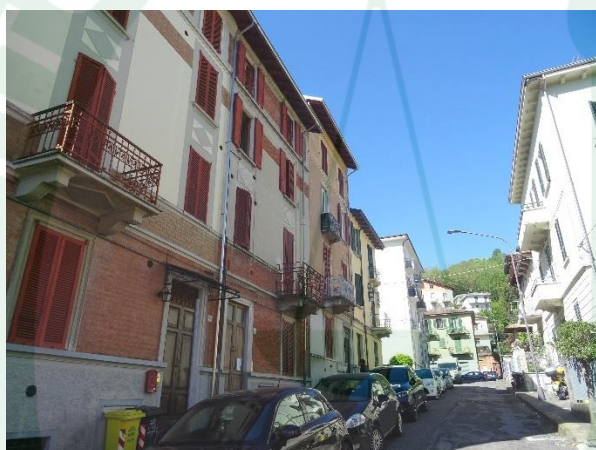
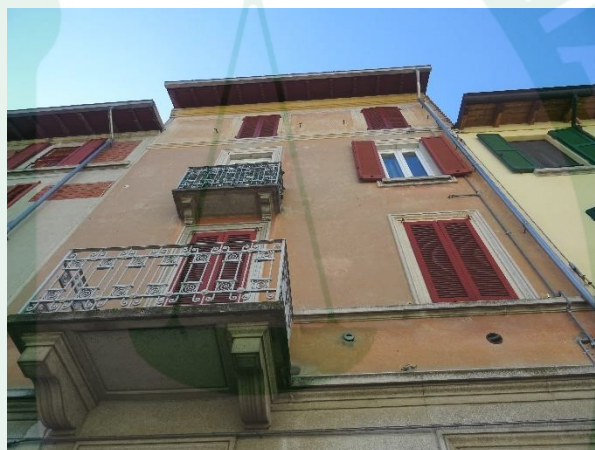
Quanto pignorato è costituito da un appartamento sviluppantesi su più livelli e facente parte di una palazzina di vecchia costruzione eretta in aderenza con altri fabbricati, lungo il lato sud della via Fiume. Siamo in zona semicentrale e comunque ben servita

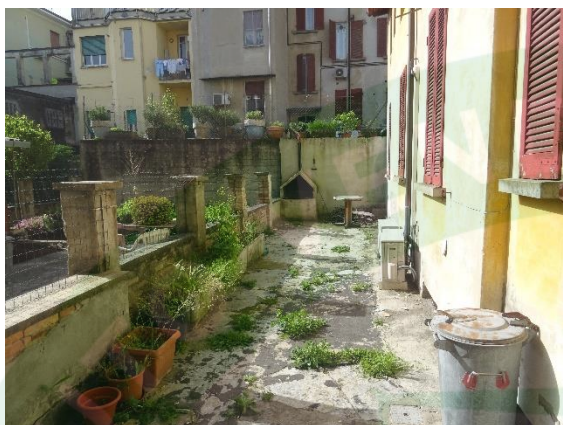
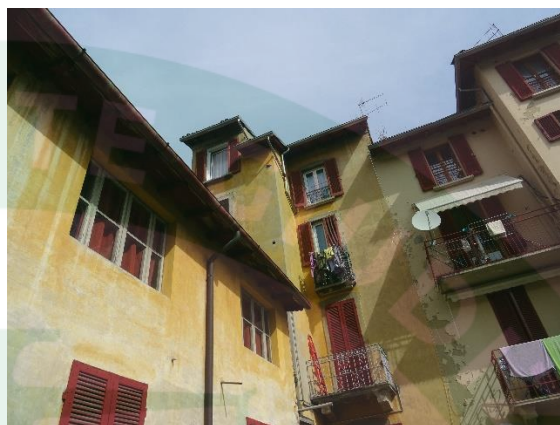
Il fabbricato in cui si trova il bene periziato ha datazione incerta ma presumibilmente è dei primi del novecento ed è stato costruito in muratura di laterizio, solai in legno/laterizio, struttura del tetto in legno e manto di copertura in tegole in cotto tipo marsigliese. Le pareti esterne sono intonacate e tinteggiate ma ora ammalorate dal trascorrere del tempo, la lattoneria è in parte in lamiera zincata ed in parte in acciaio; i serramenti esterni sono in legno con ante a spadarelle orizzontali, le finestre in parte in pvc con vetrocamera nella zona prettamente abitativa ed in abete con vetro semplice nei locali accessori.

In lato sud vi è una piccola corte comune lasciata in stato di abbandono.

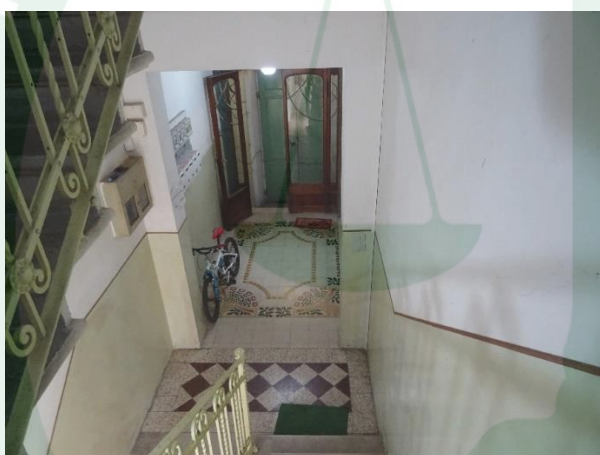
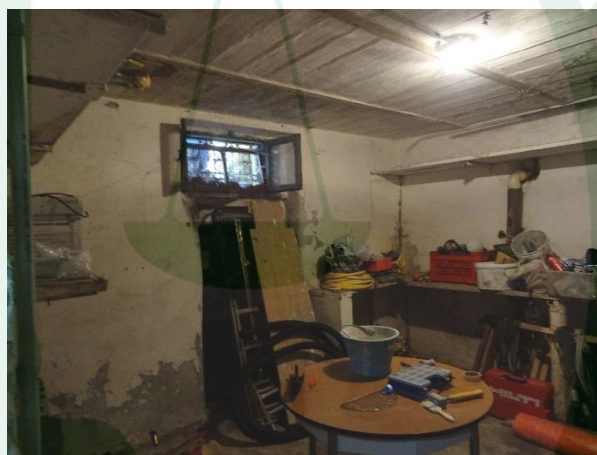
All'interno, oltrepassato l'androne di accesso comune nel quale sono presenti tracce di stile liberty,

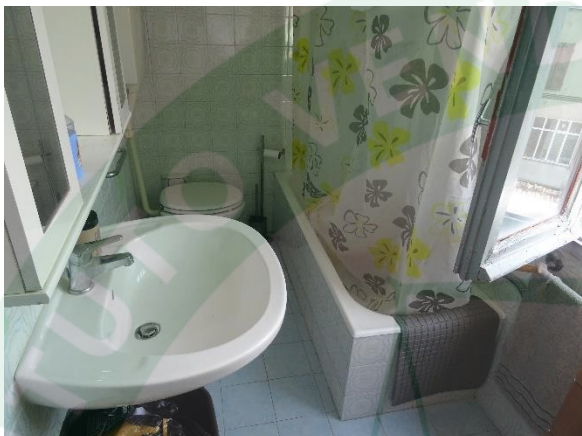
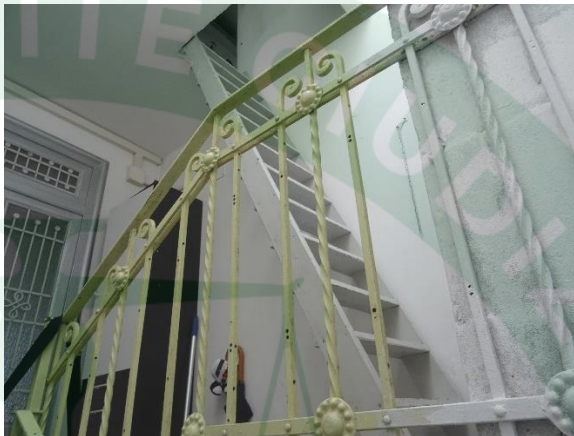
Abbiamo poi la parte prettamente abitativa al piano secondo costituita da ingresso, cucina soggiorno e camera; il bagno ricavato in uno spazio intermedio ricavato sul lato sud del

ballatoio fra il secondo ed il terzo piano ed infine locali soffitta raggiungibili tramite una ripida scaletta in legno posti al piano quarto

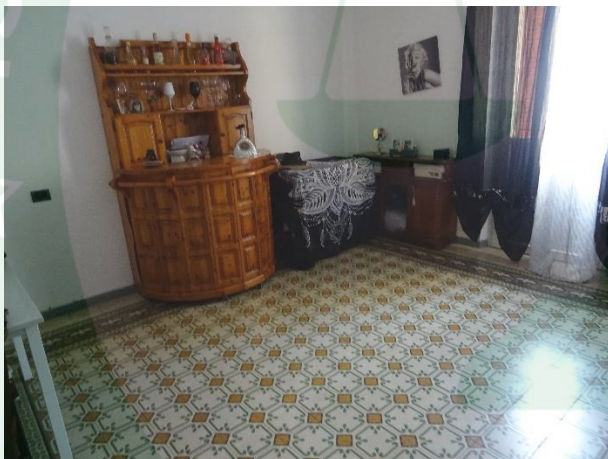
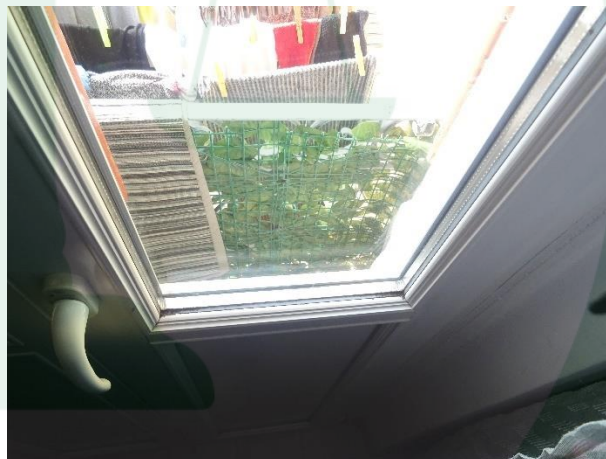
Le finiture della parte civile sono caratterizzate da pavimentazioni in vecchie marmette o cementine in stile liberty nei vani principali, da porte in legno tamburato,

da finestre in parte in pvc con vetrocamera ed in parte in legno con vetro semplice, da serramenti esterni in legno del tipo a spadarelle orizzontali, datati .
