**TRIBUNALE DI PARMA
SEZIONE ESECUZIONI**

**RELAZIONE TECNICO ESTIMATIVA
nella ESECUZIONE IMMOBILIARE n. 73/23**

**LOCALI AD USO UFFICIO POSTI IN SALSOMAGGIORE
TERME PIAZZA BORSELLINO E FALCONE N. 3**

II. LOTTO DUE UFFICIO IN SALSOMAGGIORE TERME PIAZZA BORSELLINO e FALCONE n. 3

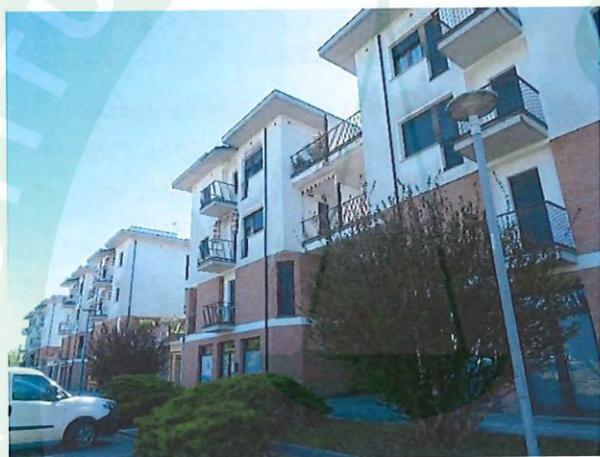
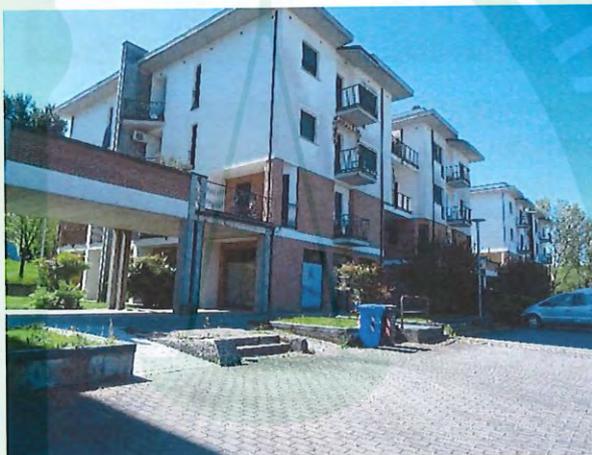
I beni descritti nel presente LOTTO 2 sono costituiti da locali ad uso ufficio con annessa cantina ed area cortilizia in uso esclusivo facenti parte del condominio denominato "Torre 2" costituito da un edificio di quattro piani fuori terra che a sua volta è parte di un più ampio complesso immobiliare sorto nella periferia sud-est del capoluogo e composto da quattro edifici uguali che si affacciano in linea sulla piazza Borsellino e Falcone. Tutti i suddetti fabbricati hanno negozi/uffici al piano terra.

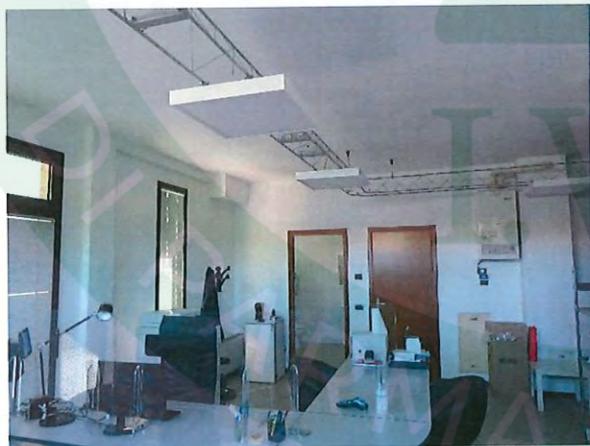
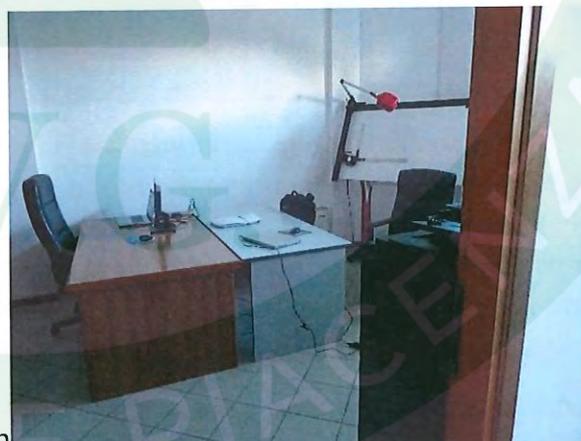
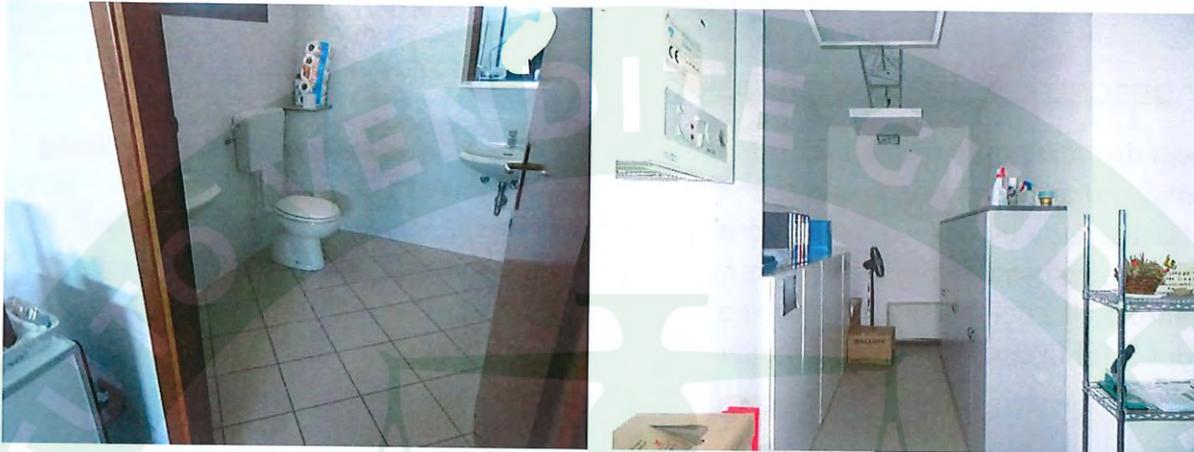
I locali oggetto di stima sono posti in parte al piano terra, dove abbiamo un ampio vano adibito a reception e ufficio, un secondo locale ufficio, un vano arretrato adibito a ripostiglio, un bagno e il vano scale di accesso allo scantinato.

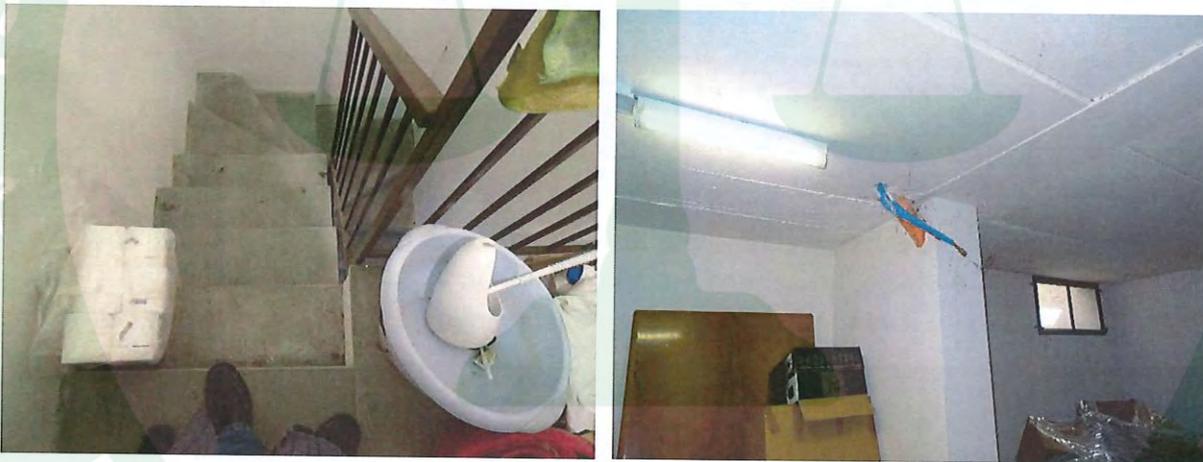
La cantina , accessibile dal precitato angusto vano scale, è dotata di finestrella verso l'area ad uso esclusivo e di porta di accesso al corridoio condominiale. Nelle pareti della cantina si notano in più punti fessurazioni e crepe causate da movimenti di assestamento del fabbricato

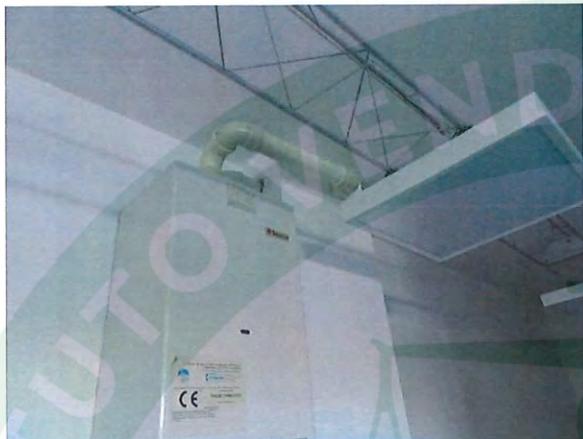
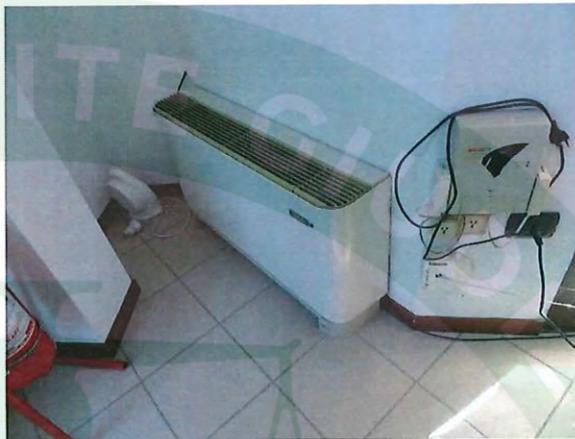
Le finiture dell'ufficio sono caratterizzate da pavimentazioni in ceramica 25 x 25 posata in diagonale, da porte in legno tamburato, da finestre e vetrine in alluminio con vetro singolo (del quale non si hanno documentazione in merito alla caratteristiche isolanti e di antieffrazione). Si nota inoltre la mancanza di avvolgibili esterni alla quale si è sopperito montando tapparelle a tenda interne; si nota inoltre la scala di accesso alla cantina, angusta, quasi a chiocciola e priva di rivestimento dei gradini.

Il riscaldamento è autonomo con caldaia a gas alimentante il termosifone a parete del bagno e l'acqua calda mentre negli uffici una macchina esterna alimenta i ventil convettori posati sulla pavimentazione.

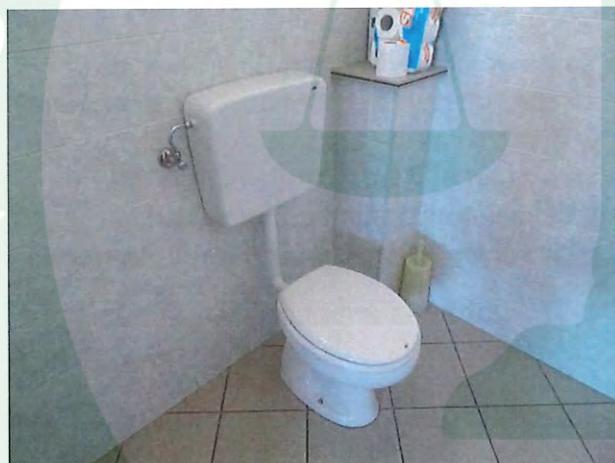
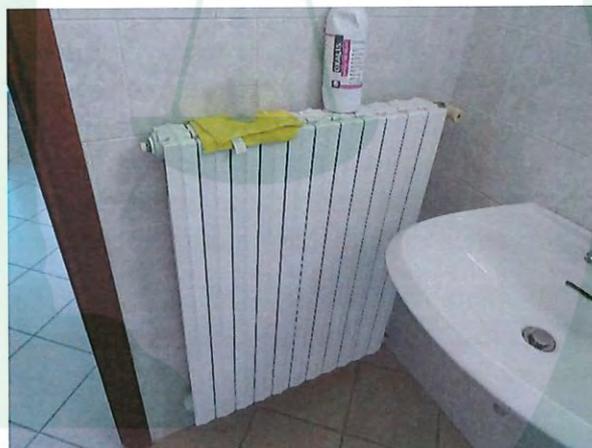
Dal confronto fra lo stato di fatto e detti atti si riscontra la mancata realizzazione del pezzo di parete delimitante il ripostiglio e la mancata realizzazione di una parete divisoria nel bagno che aveva funzione di creare un antibagno.

Il bagno è di ampie dimensioni ma privo di doccia o vasca oltre che della prevista parete divisoria di separazione fra antibagno e sanitari. La rubinetteria è monocomando ed il rivestimento in ceramica.

Quest'ultima andrà ripristinata con un costo stimato di Euro 2.500,00

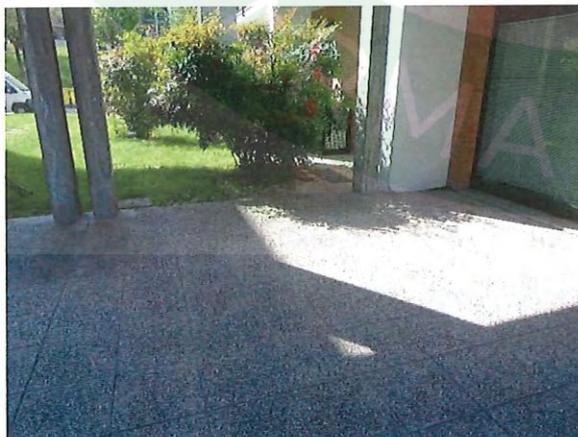
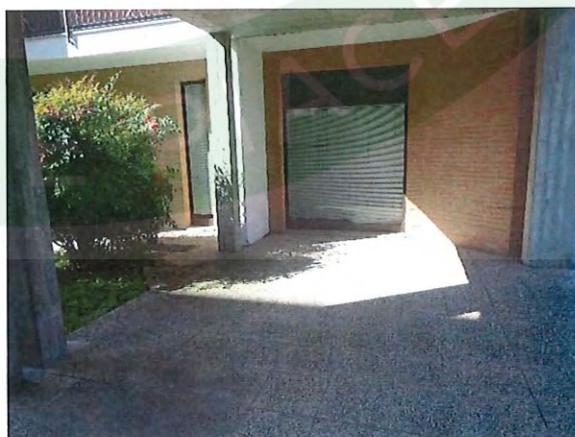
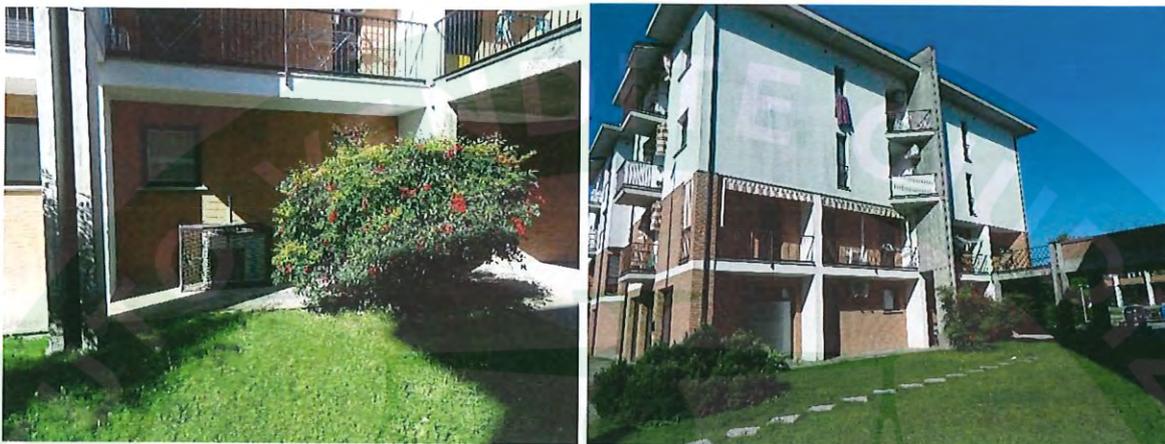
La cantina ha pavimentazione in battuto di cemento, soffitti tinteggiati ma non intonacati, punto luce e porta in lamiera di separazione con il corridoio comune

L'area in uso esclusivo è costituita da una porzione di porticato adiacente in lato nord all'ufficio; è pavimentata con quadrotti in cemento
