**TRIBUNALE CIVILE DI LATINA  
UFFICIO ESECUZIONI IMMOBILIARI**

**R.G.E. N. 362/2019- G.E. Dott.ssa Elena Saviano**

CONSULENZA TECNICA D'UFFICIO

PERIZIA DI STIMA

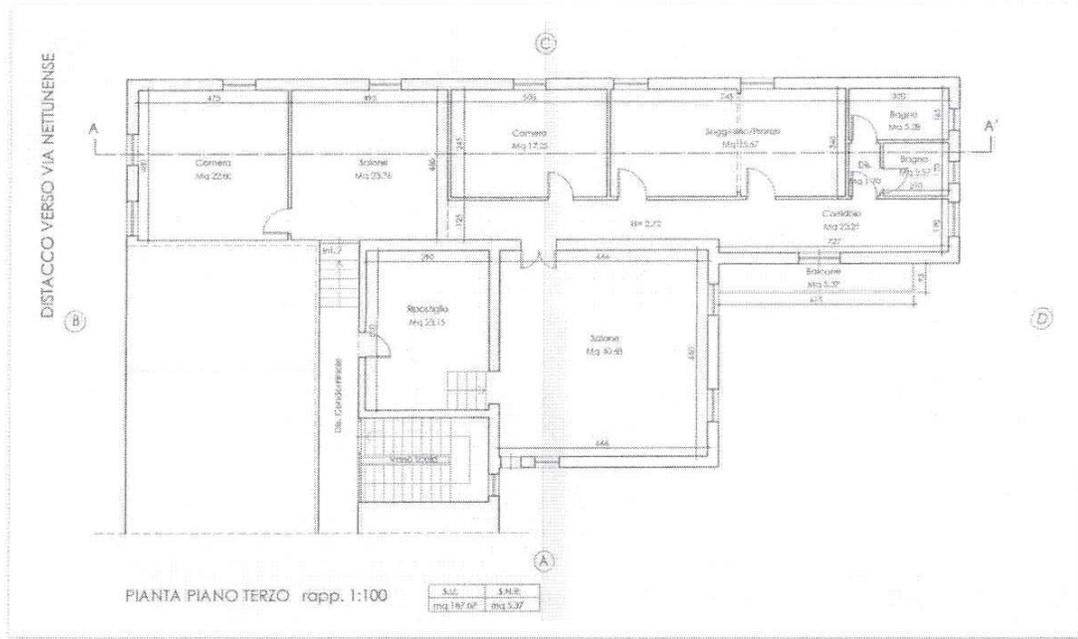
Pianta Piano terzo stralcio dell'elaborato grafico della concessione edilizia in sanatoria n°53/2015.

Rispetto a quanto illustrato e dichiarato nell'elaborato grafico della concessione edilizia in sanatoria n° 53/2015, l'immobile ha subito delle trasformazioni come dimostrato nell'ultima planimetria catastale in atti presso il N.C.E.U. della Provincia di Latina comune di Aprilia. Tali difformità consistono in opere di diversa distribuzione interna senza aumento di superficie lorda né volumetria e con il mantenimento della stessa destinazione d'uso residenziale. Nello specifico i due bagni sono stati spostati e gli ambienti giorno e notte hanno ottenuto una configurazione distributiva diversa mediante lo spostamento di tramezzi: le opere non hanno introdotto modifiche ai prospetti né riguardano interventi su parti strutturali.

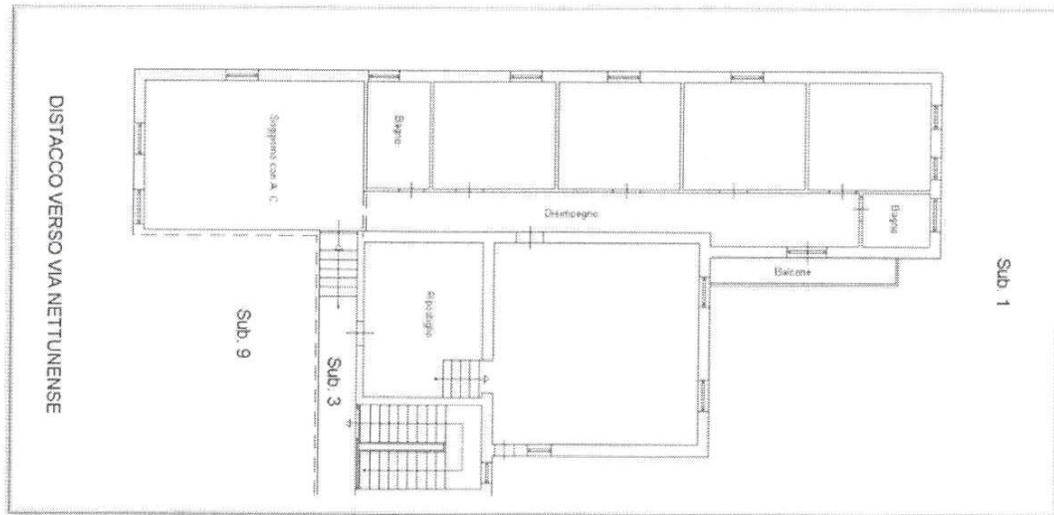
Pianta Piano terzo stralcio dell'ultima planimetria catastale in atti.

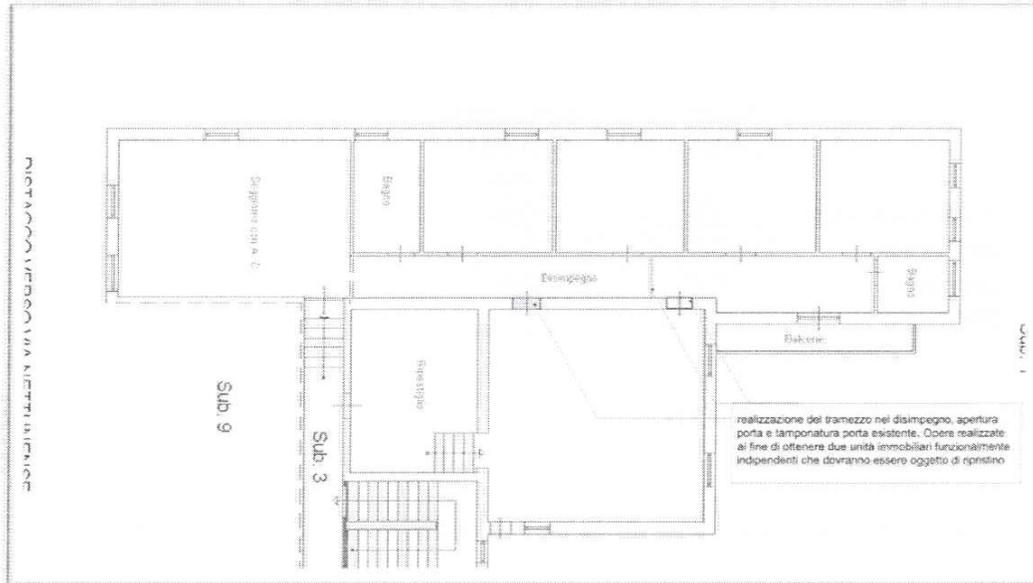
Nel corso dello svolgimento delle operazioni peritali lo scrivente CTU ha avuto modo di constatare un ulteriore intervento sull'immobile consistente in una serie di **opere di frazionamento**. Nello specifico attraverso la realizzazione di un tramezzo nel corridoio la tamponatura di una porta e l'apertura di un'ulteriore porta nella muratura del salone l'immobile è stato diviso in due unità dotate di due portoni d'ingresso. Il secondo portone d'accesso in occasione del sopralluogo del 7/12/2022 risultava bloccato, per cui il CTU ha potuto accedere solo all'unità esposta ad est, composta dal ripostiglio ovvero l'ingresso, l'ambiente giorno in cui è presente un angolo cottura, il corridoio che permette l'accesso alle due camere da letto, ad un bagno ed al balcone. Dalla lettura dei documenti in atti e dall'osservazione della documentazione fotografica reperita dall'arch. Agostini si può affermare inoltre, come dichiarato dal precedente CTU nel verbale di sopralluogo

del 30/01/2021 e dal custode nel verbale di rilascio dell'immobile del 5/10/2021 che le **due unità sono funzionalmente autonome** ovvero entrambe dotate di ambiente giorno con angolo cottura, camere da letto ed un bagno e quindi di due ingressi separati.

Pianta Piano terzo ricostruzione dello stato attuale.

**Tali opere di frazionamento non sono state autorizzate da alcun titolo abilitativo ed è necessario il ripristino ad un'unica unità immobiliare come previsto dalla concessione edilizia in sanatoria n° 53/2015 . Si ritiene necessaria inoltre la dichiarazione di opere di diversa distribuzione interna che autorizzi lo stato attuale dell'immobile attraverso la presentazione al SUE di una C.I.L.A in sanatoria.**

Lo scrivente CTU ritiene che, nella stima del valore immobiliare, si debba tenere conto anche dei costi per la presentazione della suddetta C.I.L.A. in sanatoria e per la realizzazione delle opere necessarie per il ripristino dell'unica unità immobiliare.
