Descrizione: Relazione di stima immobili del fallito

Tribunale di Roma
Sezione Fallimentare
Fallimento Cesare Cappucci n. 413/2017

Relazione di valutazione e stima

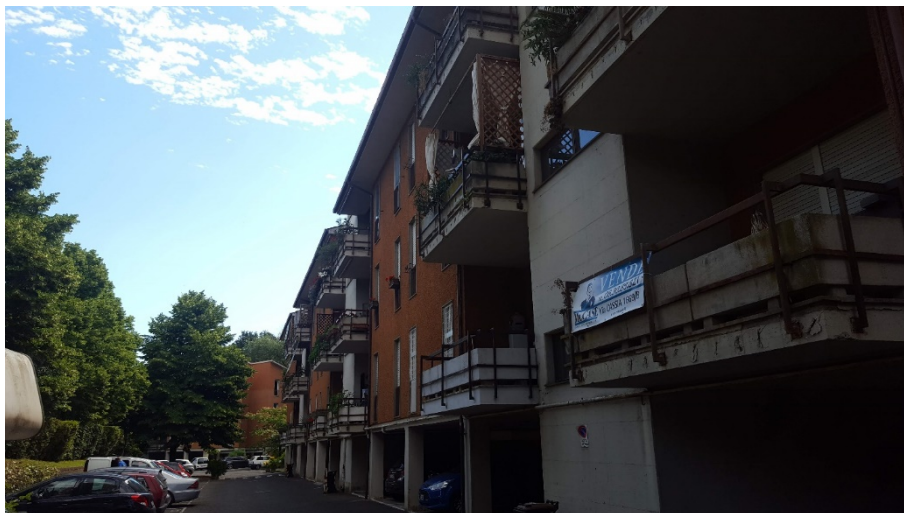
Il fabbricato, un edificio lineare in tinta e calcestruzzo a vista, consta di tre piani di appartamenti che si elevano al di sopra di un piano pilotis adibito a autorimessa.

L'edificio, con struttura di pilastri in cemento armato, ha facciate in tinta con ricorsi a contrasto.

comprensorio di v. Antonio Conti

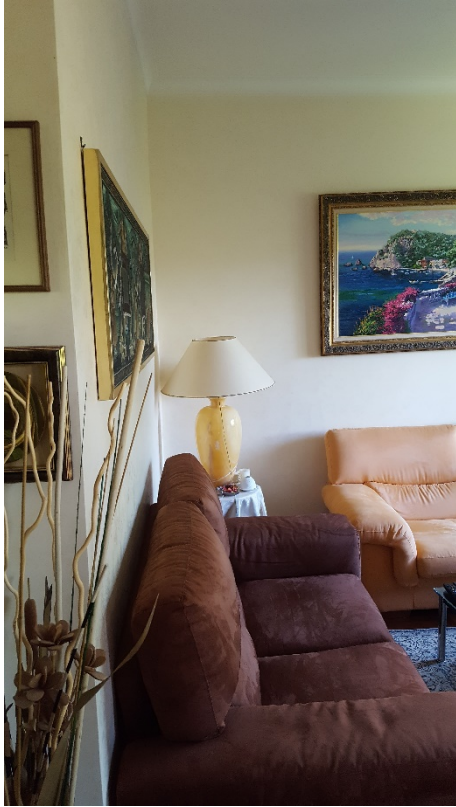
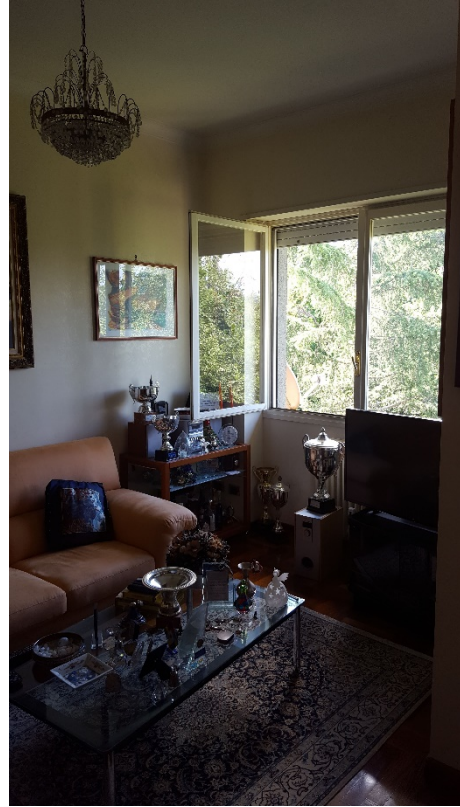
Ad eccezione della cucina e dei servizi, tutti gli ambienti presentano un parquet in legno con sfumature dal marrone scuro al miele e disegno a spina di pesce. Tutte le pareti sono tinteggiate.

vista dell'area soggiorno

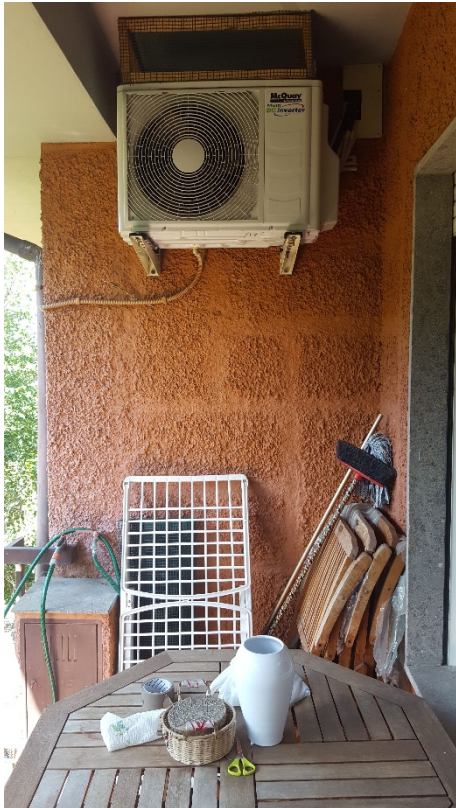
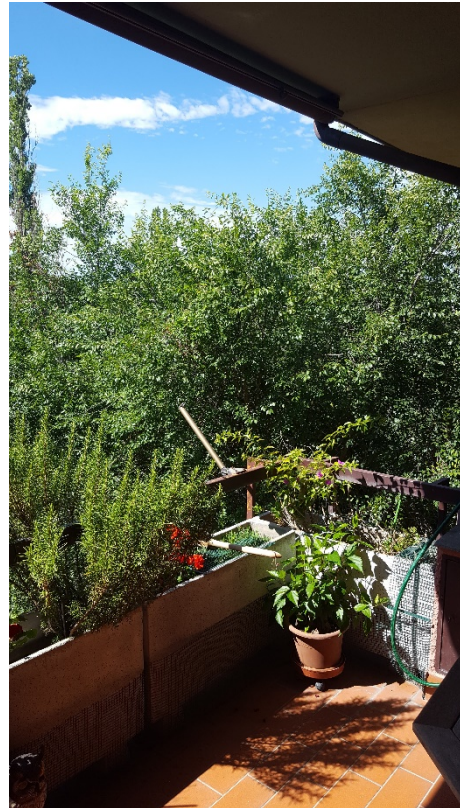
Il riscaldamento è centralizzato con contabilizzatore, ma è presente un'unità di condizionamento, il cui motore è alloggiato nel balcone dell'appartamento e ha split in salotto e nelle camere.

dettagli del balcone

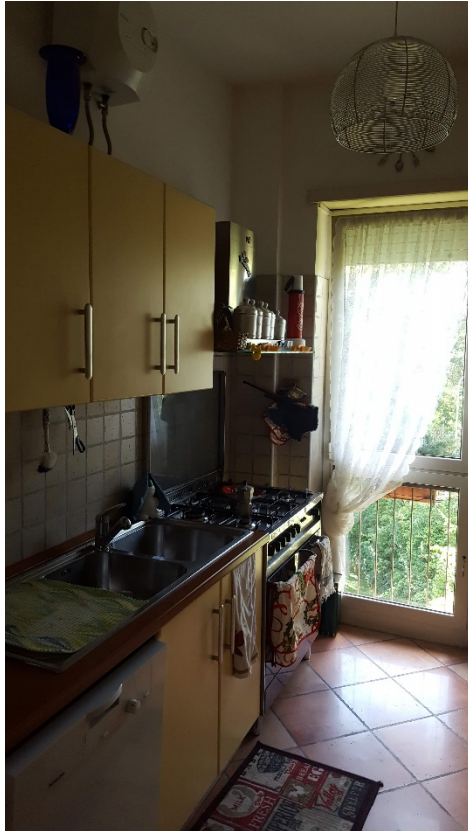
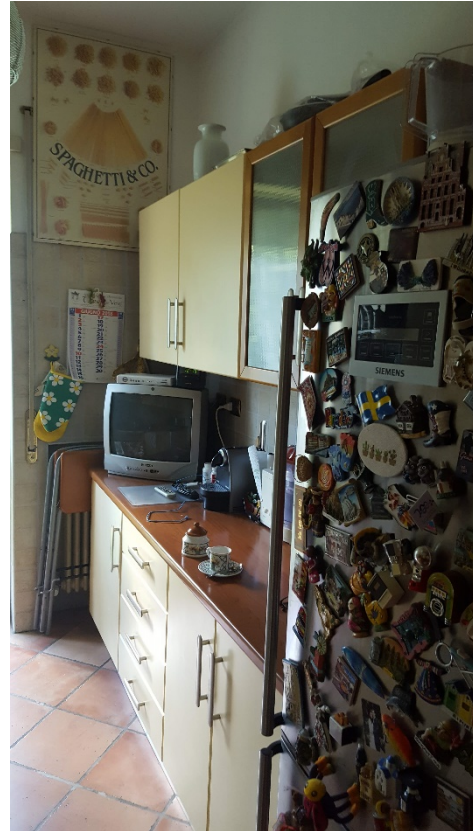
La cucina è pavimentata con mattonelle di gres di cm 30x30 con disegno a 45°. Tutte le pareti sono rivestite fino ad un'altezza di 2,00 m con tozzetti beige di dim. 10x10 cm.

dettagli della cucina

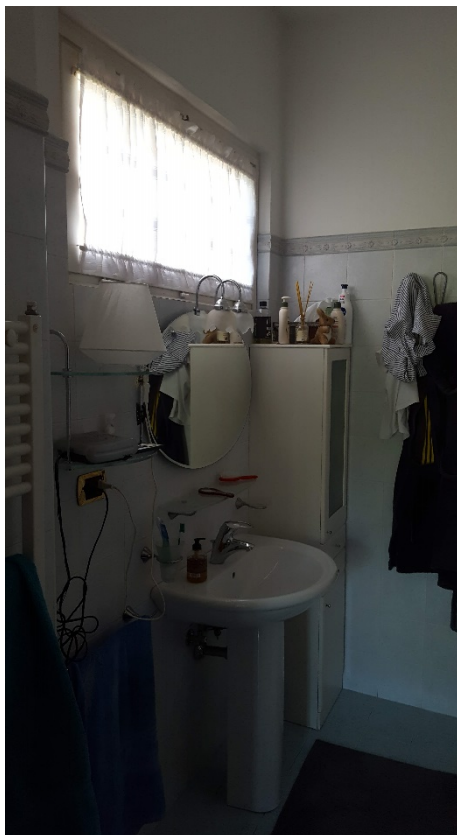
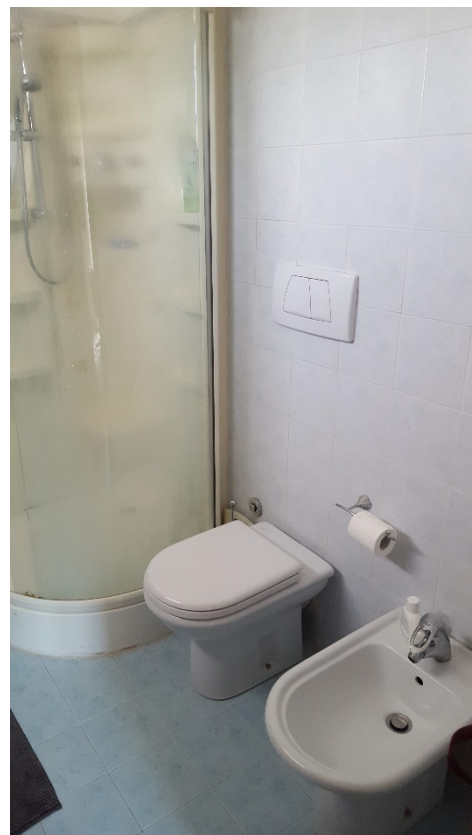
Entrambi i servizi sono rivestiti, sia a pavimento che a parete fino ad un'altezza di 2,00 m, in ceramica.

dettagli del bagno principale

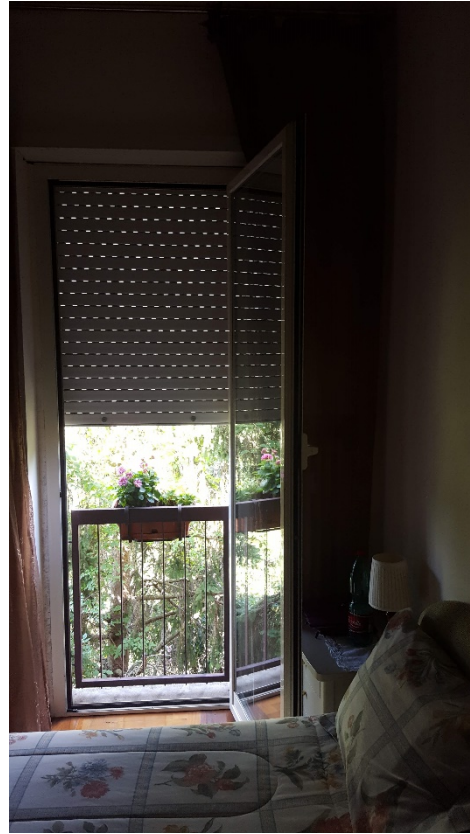
Gli infissi sono datati, in legno verniciato bianco: in alcune parti risultano scrostati e considerata anche la capacità di isolamento termico si ritiene opportuna la sostituzione con infissi moderni a taglio termico con doppio vetro.

dettagli della camera da letto principale

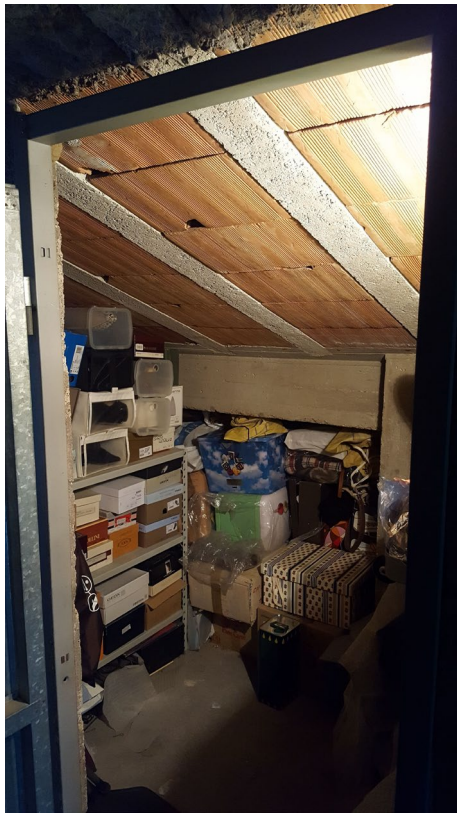
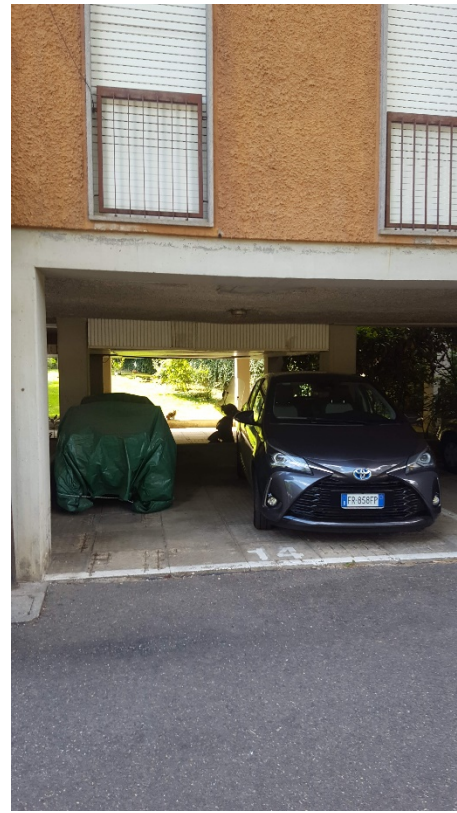
All'appartamento è annessa una piccola soffitta ubicata nel sottotetto dell'edificio. Gli ambienti del sottotetto non sono rifiniti: il pavimento è in battuto di cemento e le travi e pignatte del soffitto sono lasciate a vista. L'altezza varia tra 1,86 m e 1,10 m è chiusa da una porta in ferro con serratura.

Il posto auto coperto assegnato all'appartamento (individuato al NCEU del Comune di Roma, Fg. 38, part. 1432, sub 49) è individuato con il n. 14 e facilmente raggiungibile dall'ingresso dell'edificio. Di dimensioni 3,50x4,50 m e h 2,50 m può accomodare fino a due piccole utilitarie. Il parcheggio non presenta particolari difficoltà di manovra.

soffitta e posto auto

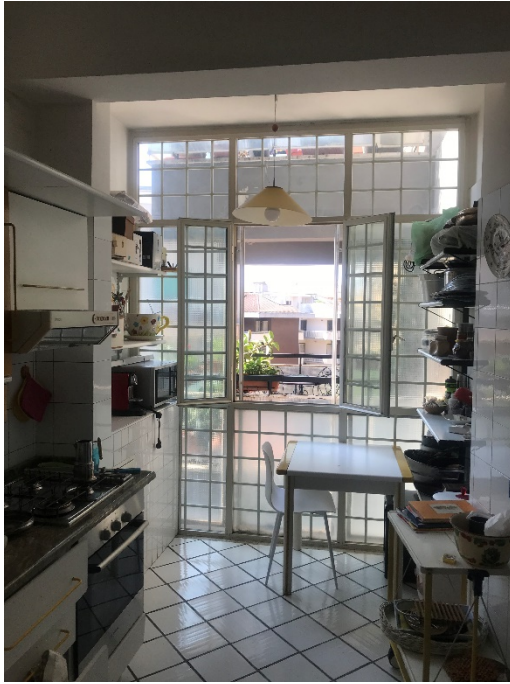
L'appartamento è interamente pavimentato in parquet, colorazione miele con posa a correre, fatta eccezione per gli ambienti di servizio, bagni e cucina, che invece hanno rivestimento, anche sulle pareti, in ceramica.

viste della cucina e del bagno

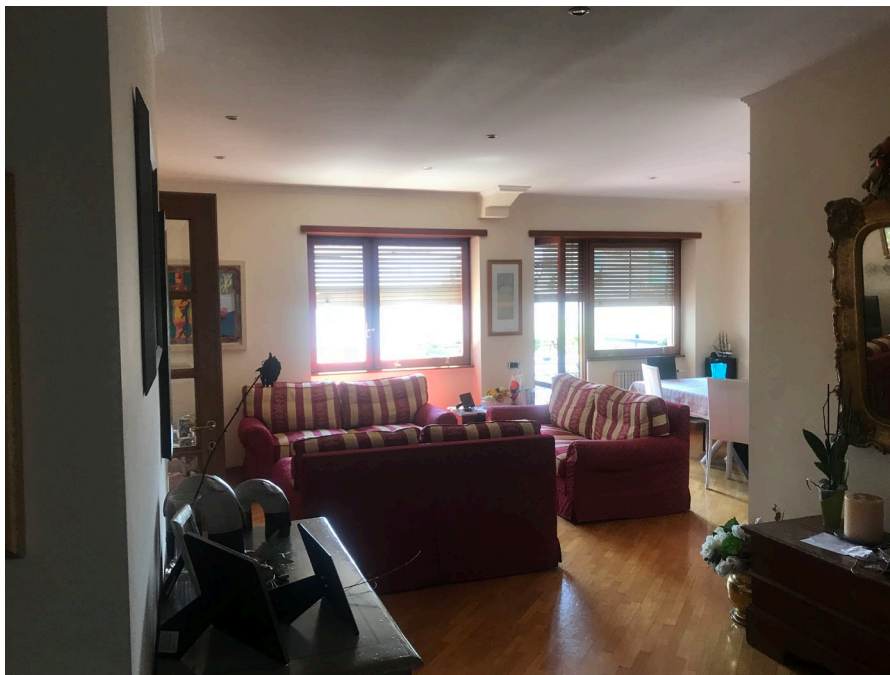
Il salotto è ampio e accoglie anche una zona pranzo, una porta sulla parete laterale connette direttamente lo spazio con la cucina. La stanza si apre verso l'esterno con due grandi finestre di cui una portafinestra, che conduce su un dei tre balconi che completano l'abitazione.

vista dell'area soggiorno dall'ingresso

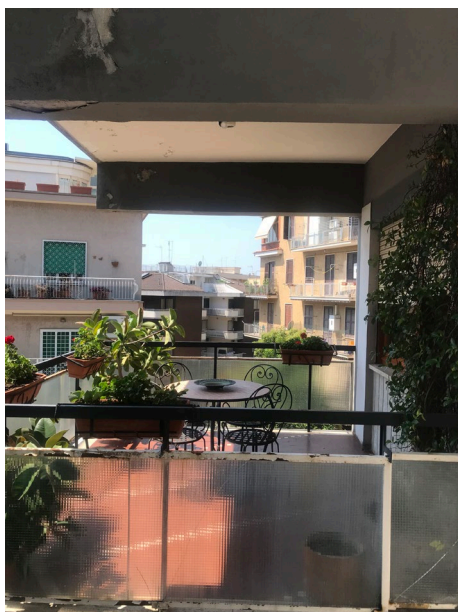
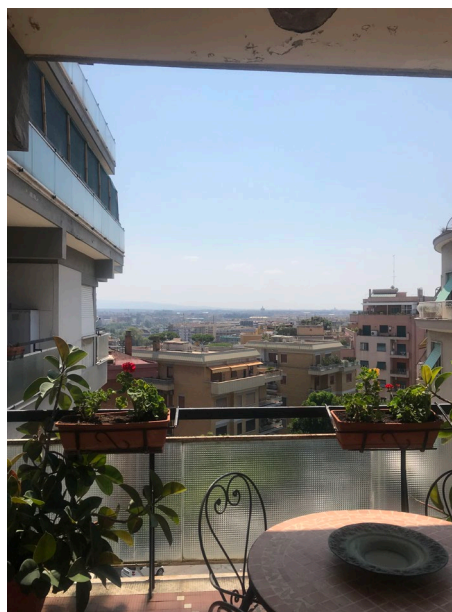
Il balcone del salotto, così come gli altri, è piastrellato e coperto dal balcone del piano superiore: proprio questa copertura presenta alcuni distacchi d'intonaco. Il balcone è delimitato da un parapetto in ferro e cetro; onsiderato il piano dell'appartamento e la naturale quota dell'area Monteverdina gode di una vista aperta sulla città, non ostacolata da altri edifici. Sono presenti altri due balconi cui si accede da due delle tre camere da letto di cui l'appartamento dispone.

vista del balcone dalla cucine e dal salotto

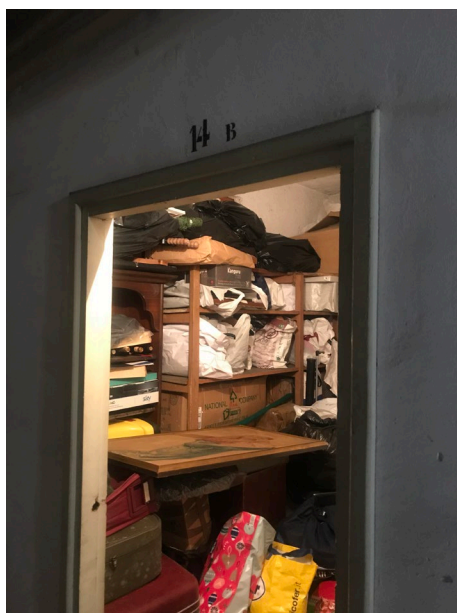
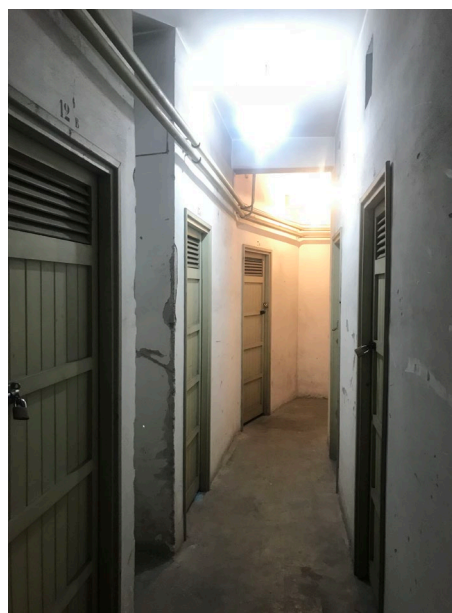
All'appartamento è annessa una piccola cantina ubicata nel piano interrato dell'edificio.

vista della cantina e del corridoio di accesso

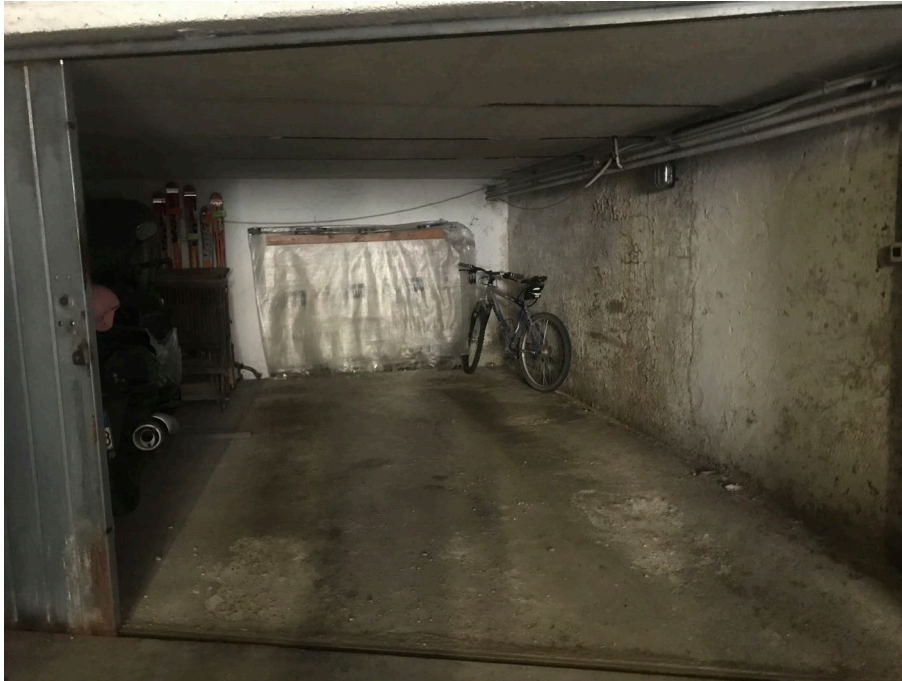
All'appartamento è assegnato un box auto (individuato al NCEU del Comune di Roma, Fg. 451, part. 431, sub 18) cui si accede da una rampa su v. Traversari al n° 81b. Il box è chiuso da una porta scorrevole in ferro manuale e ha un'altezza interna di circa 2,00 m.

vista dell'interno box

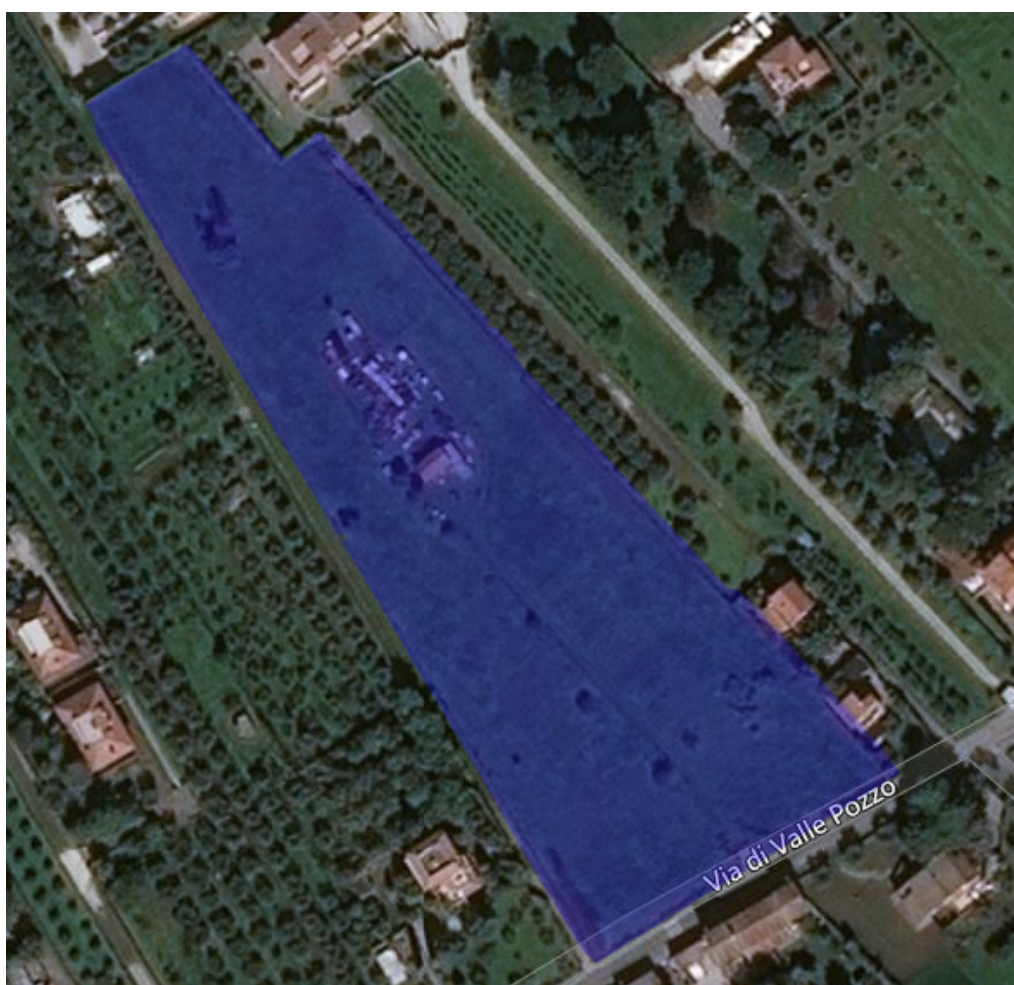
L'area si presenta pianeggiante, circondata da case unifamiliari con ampi appezzamenti di terreno.

vista aerea dell'area

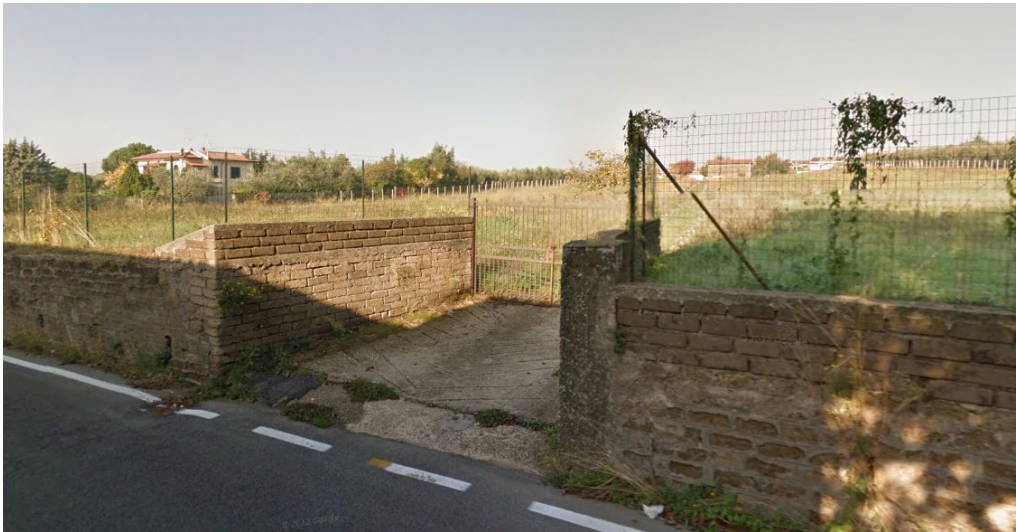
L'area si presenta recintata e vi si accede tramite un cancello direttamente da via di valle di Pozzo.

Il terreno si presenta incolto, suddiviso da un viottolo sterrato che conduce fino all'annesso agricolo. Questo, composto da un unico vano su un unico livello e realizzato in metratura con tetto a doppia falda è in buone condizioni.

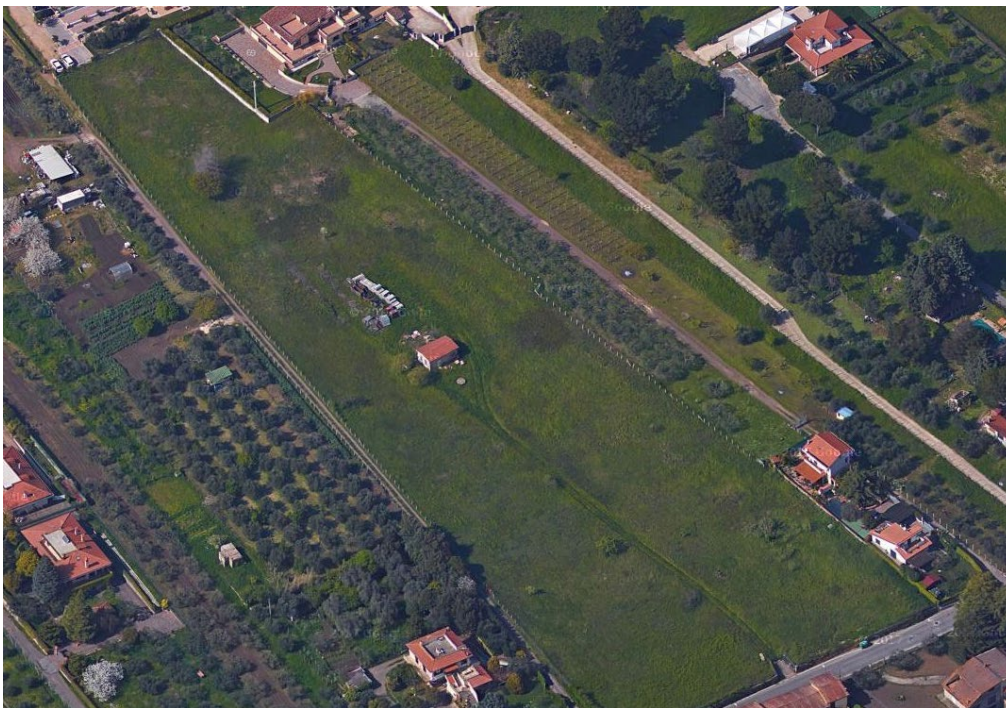
vista aerea dell'area
