TRIBUNALE ORDINARIO DI LUCCA

RELAZIONE DI CONSULENZA TECNICA D'UFFICIO

ALLA PROC. ESEC. R.G.E. 115/2023 115-1/2023

PRIMA PERIZIA INTEGRATIVA del 04/07/2024

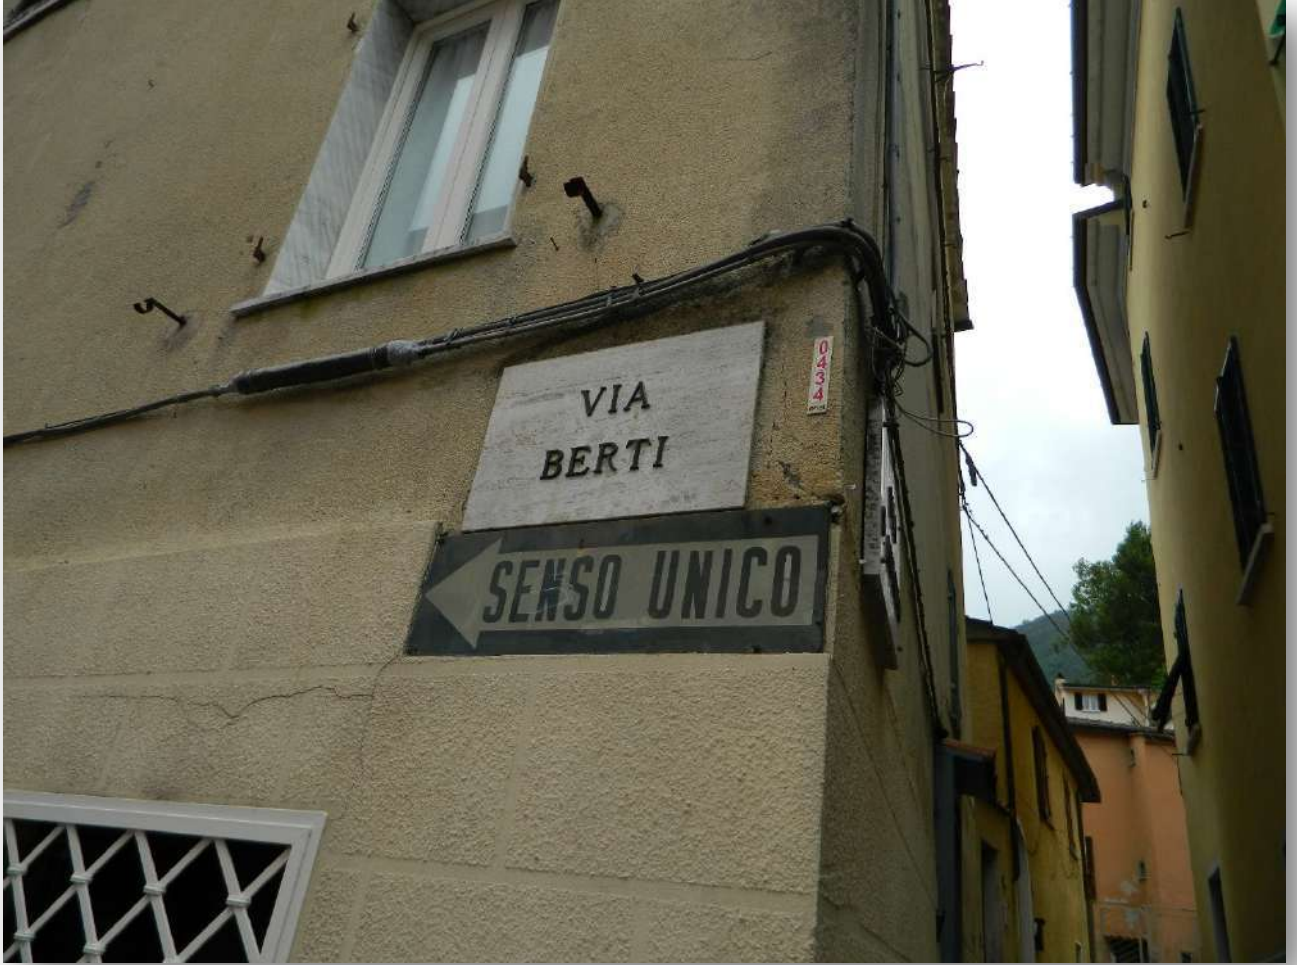
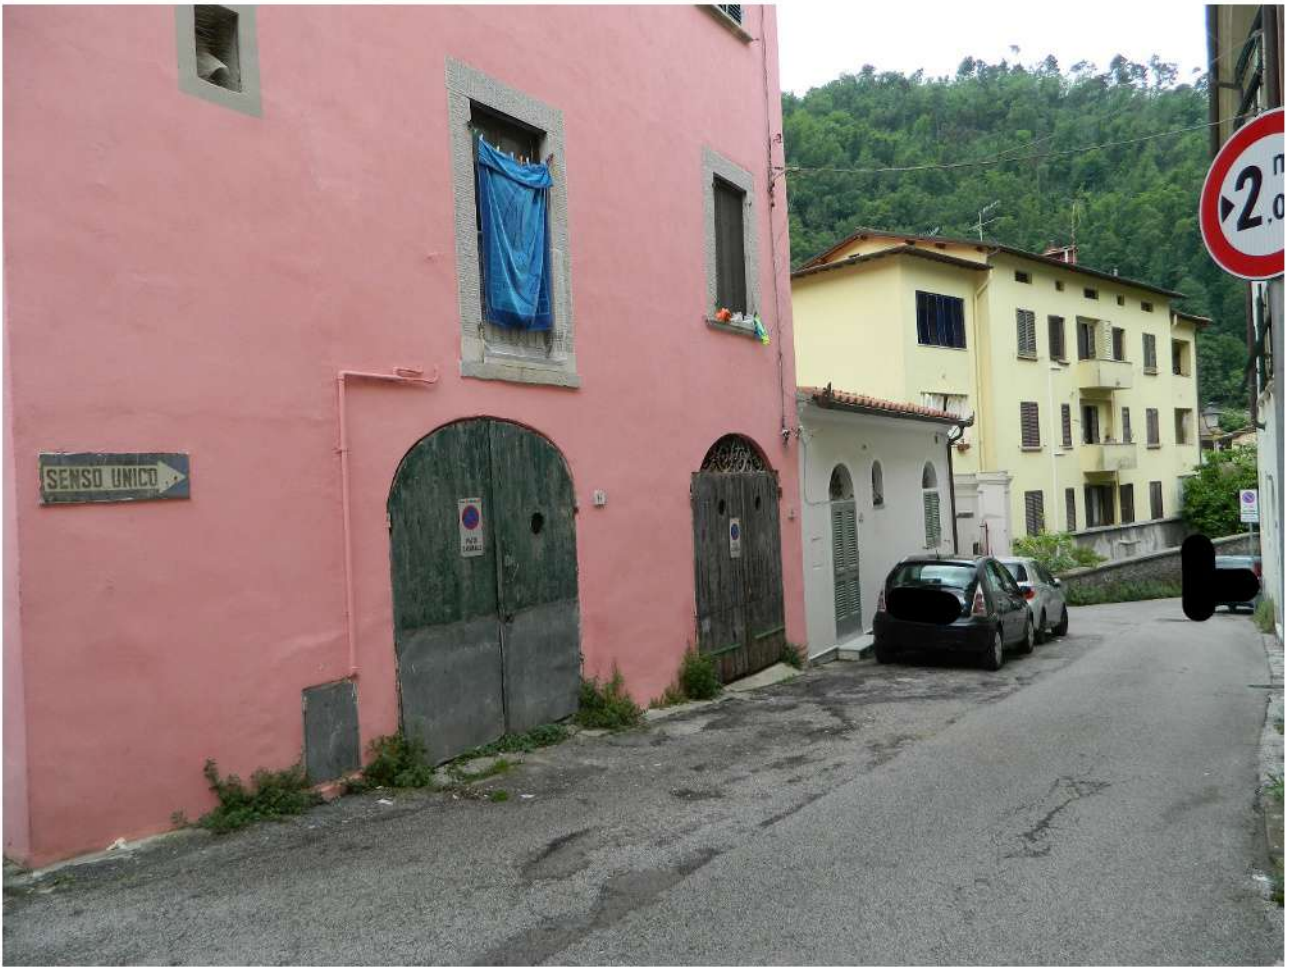
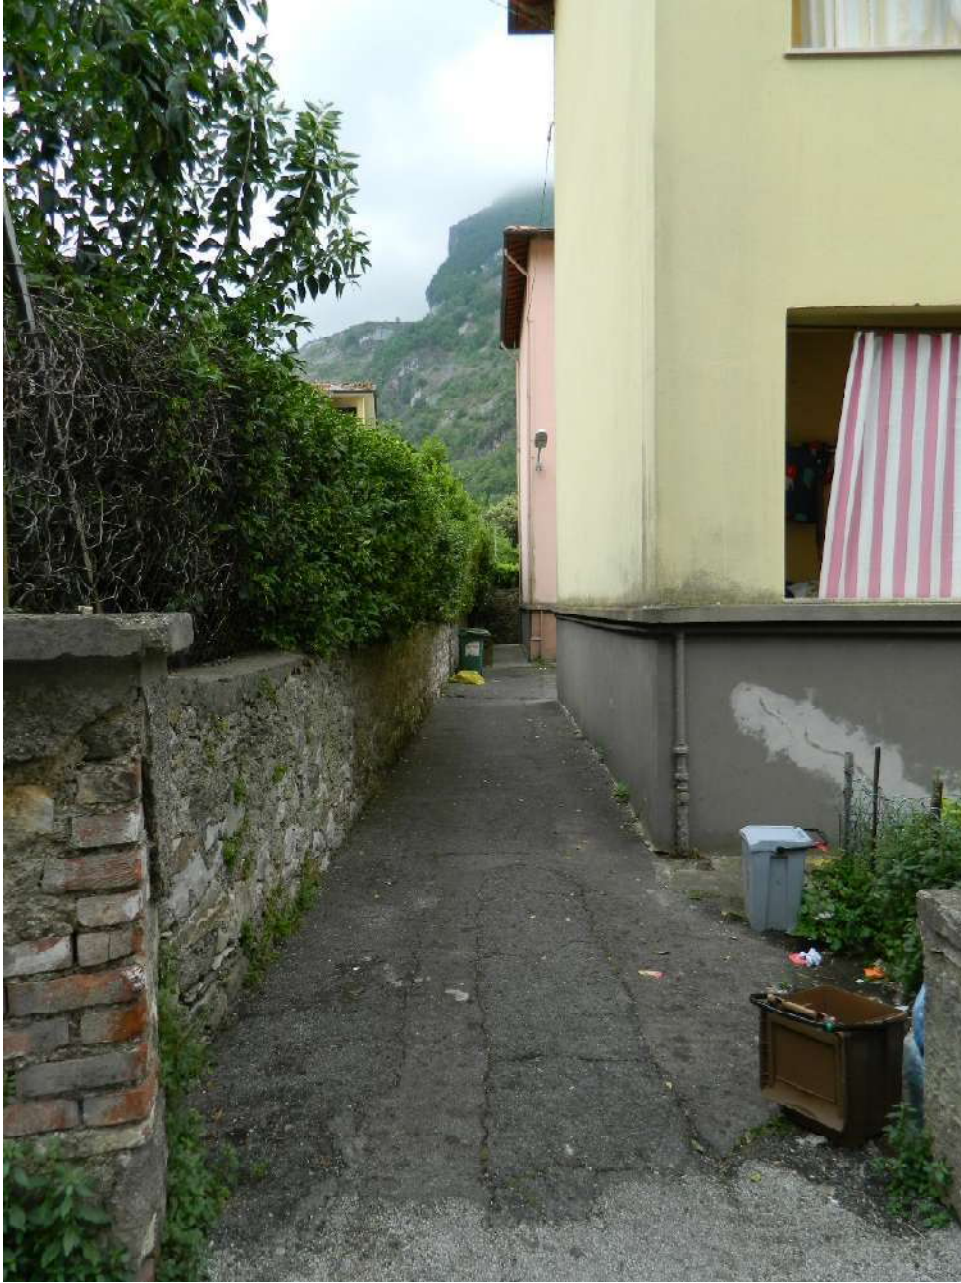
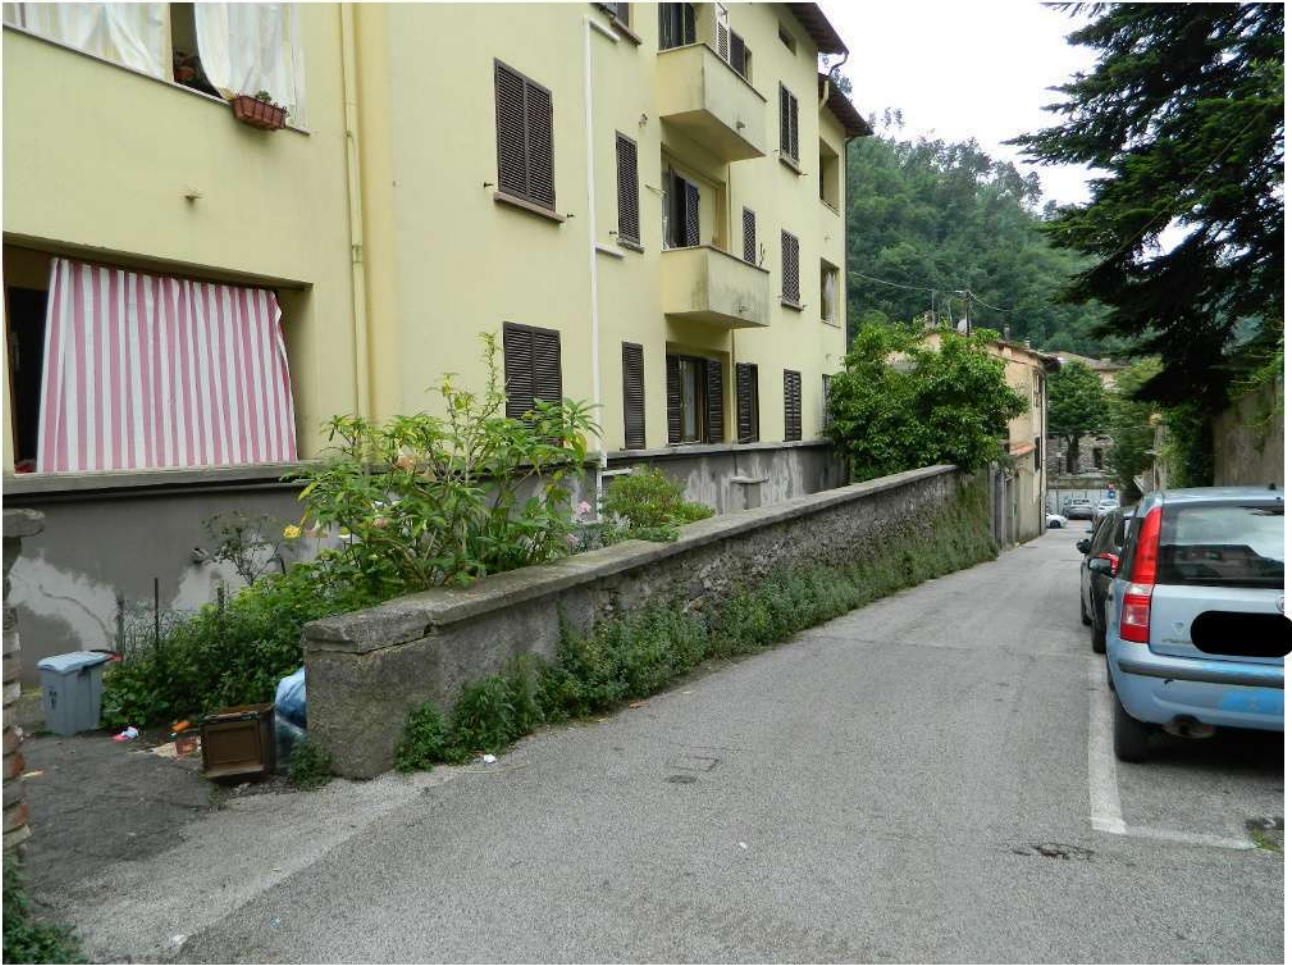
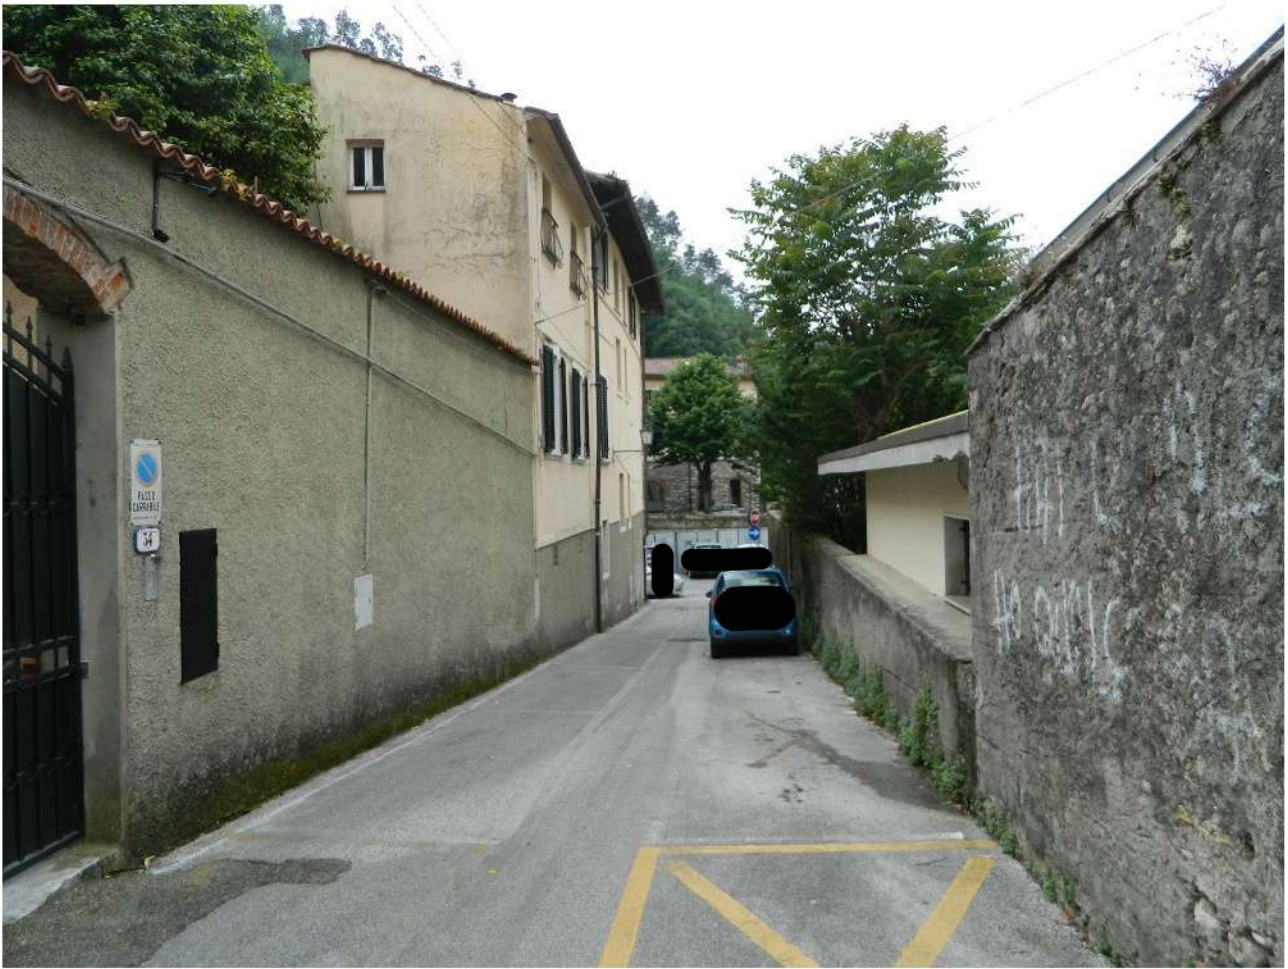
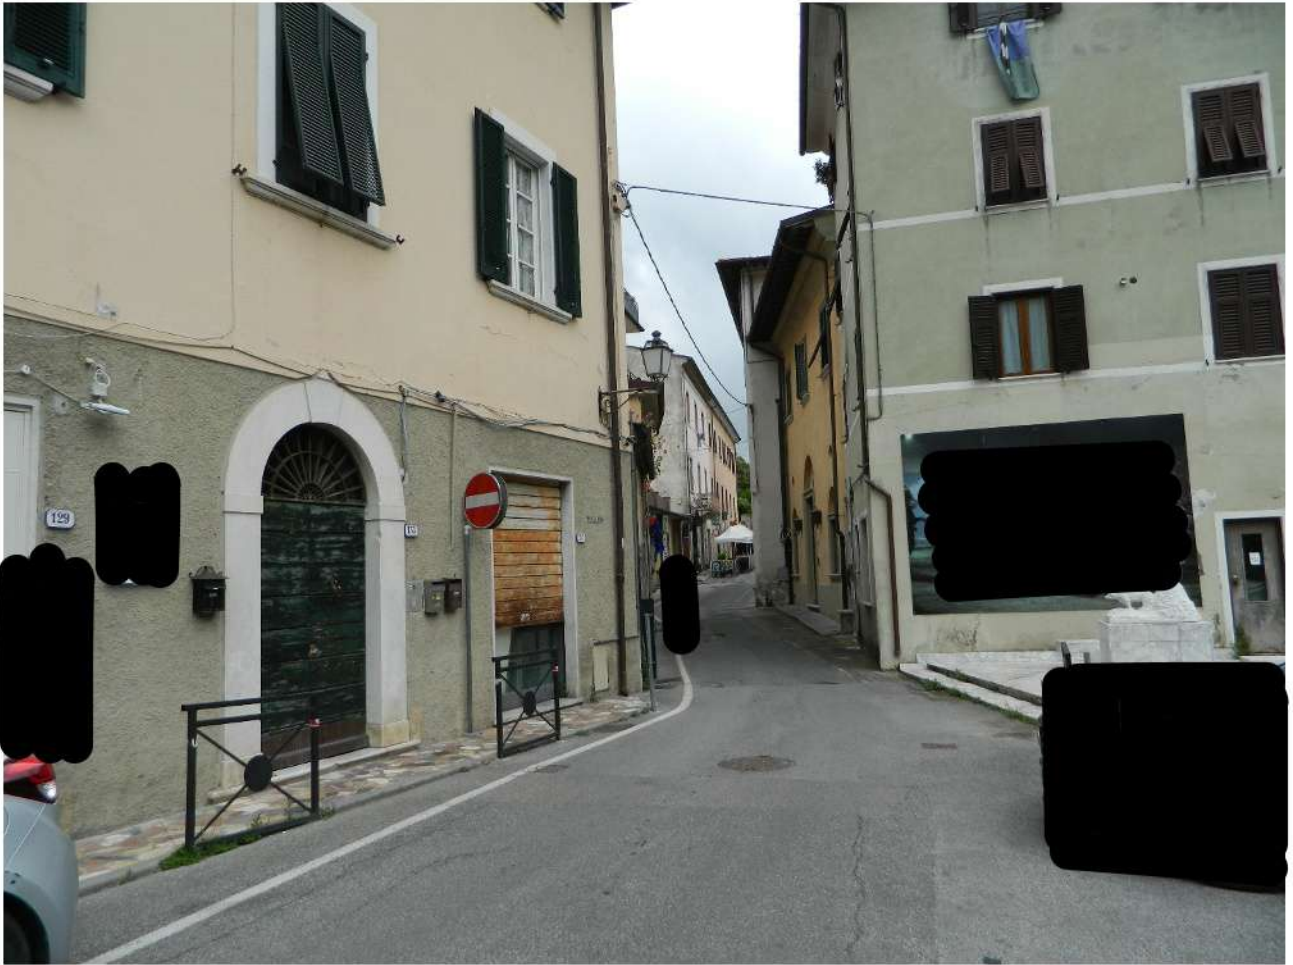
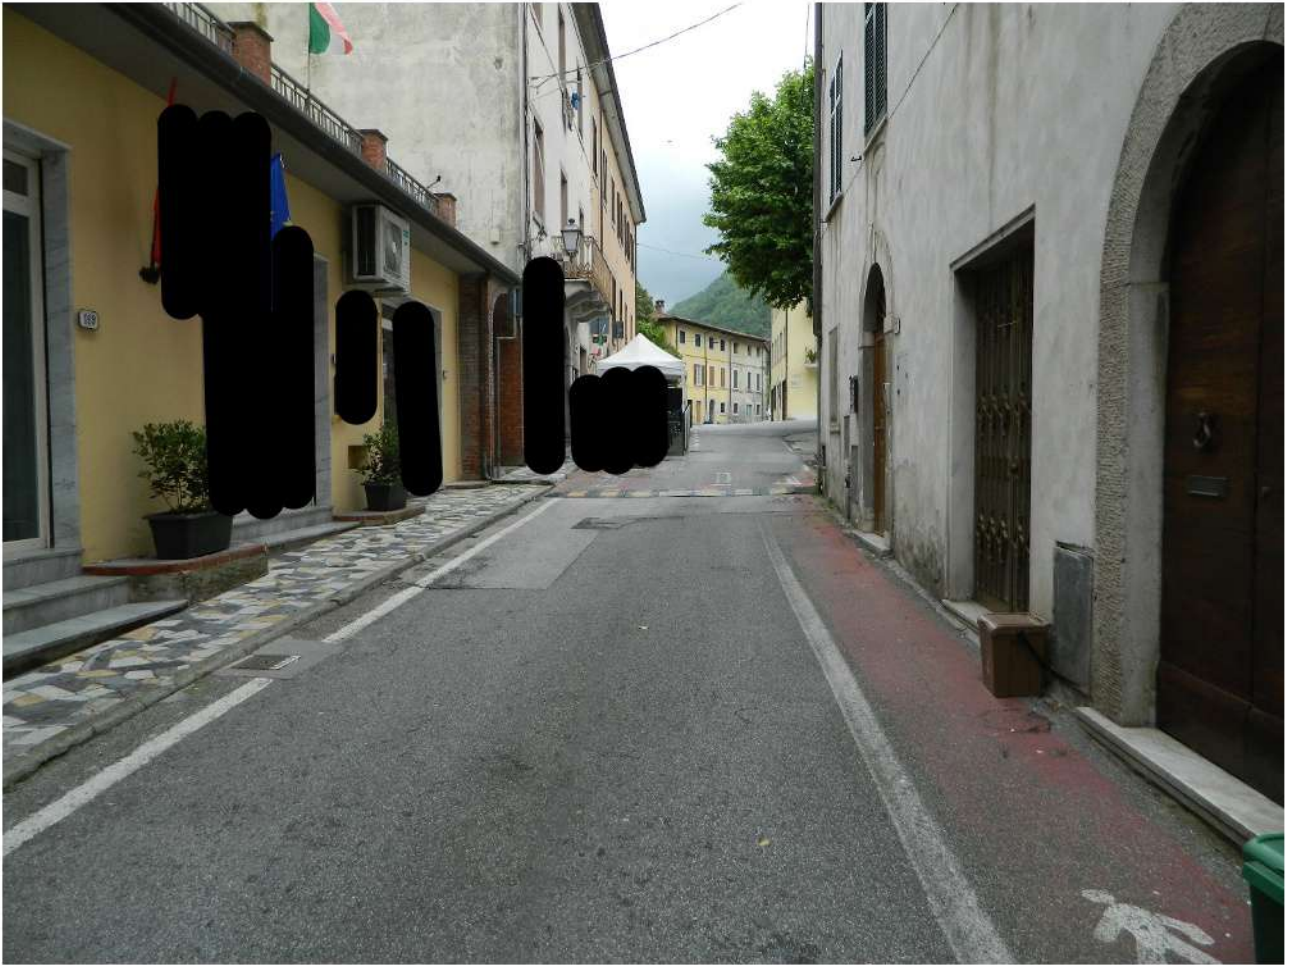
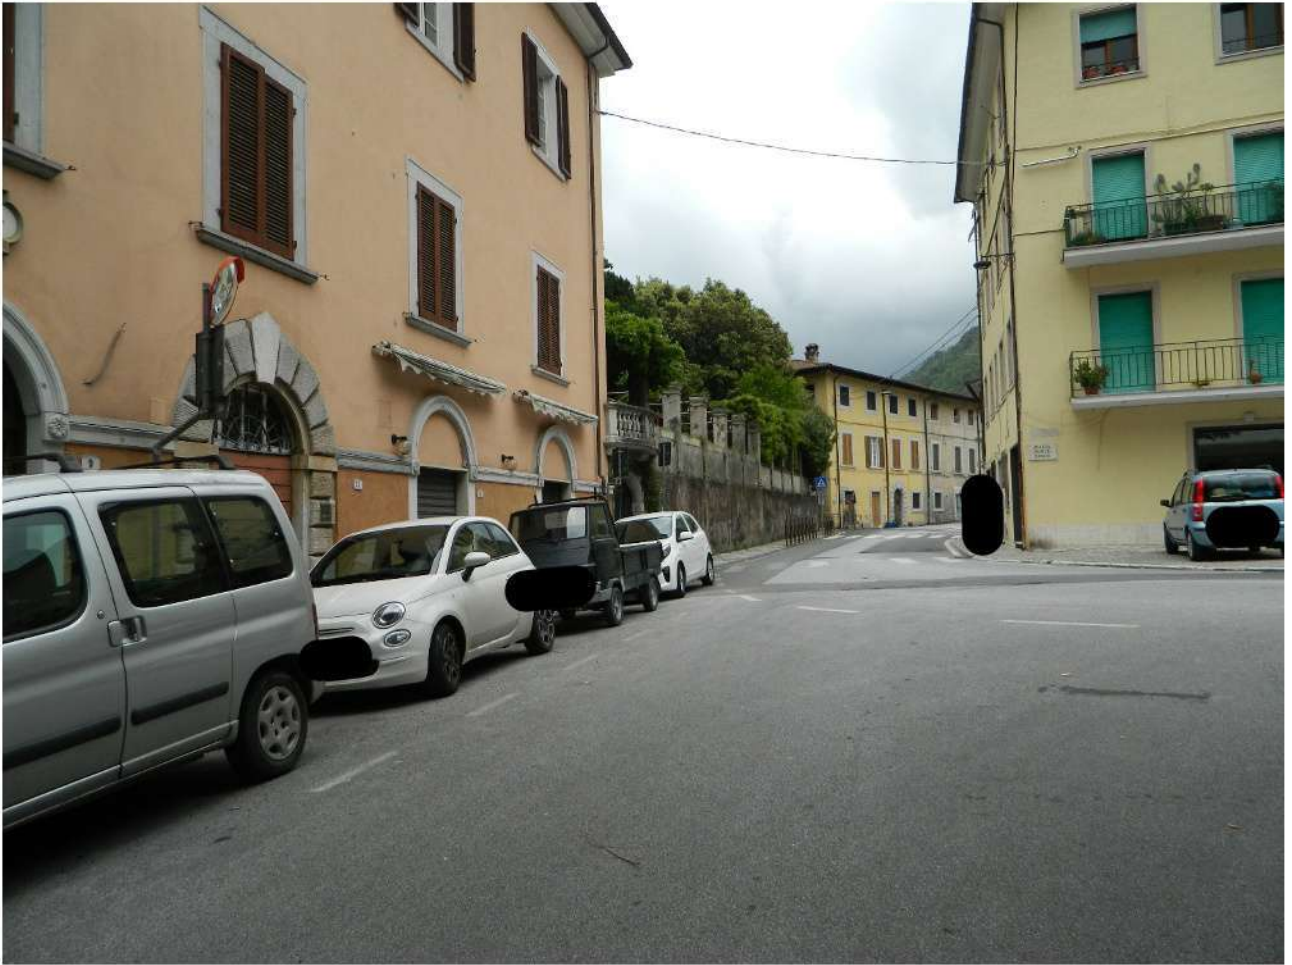
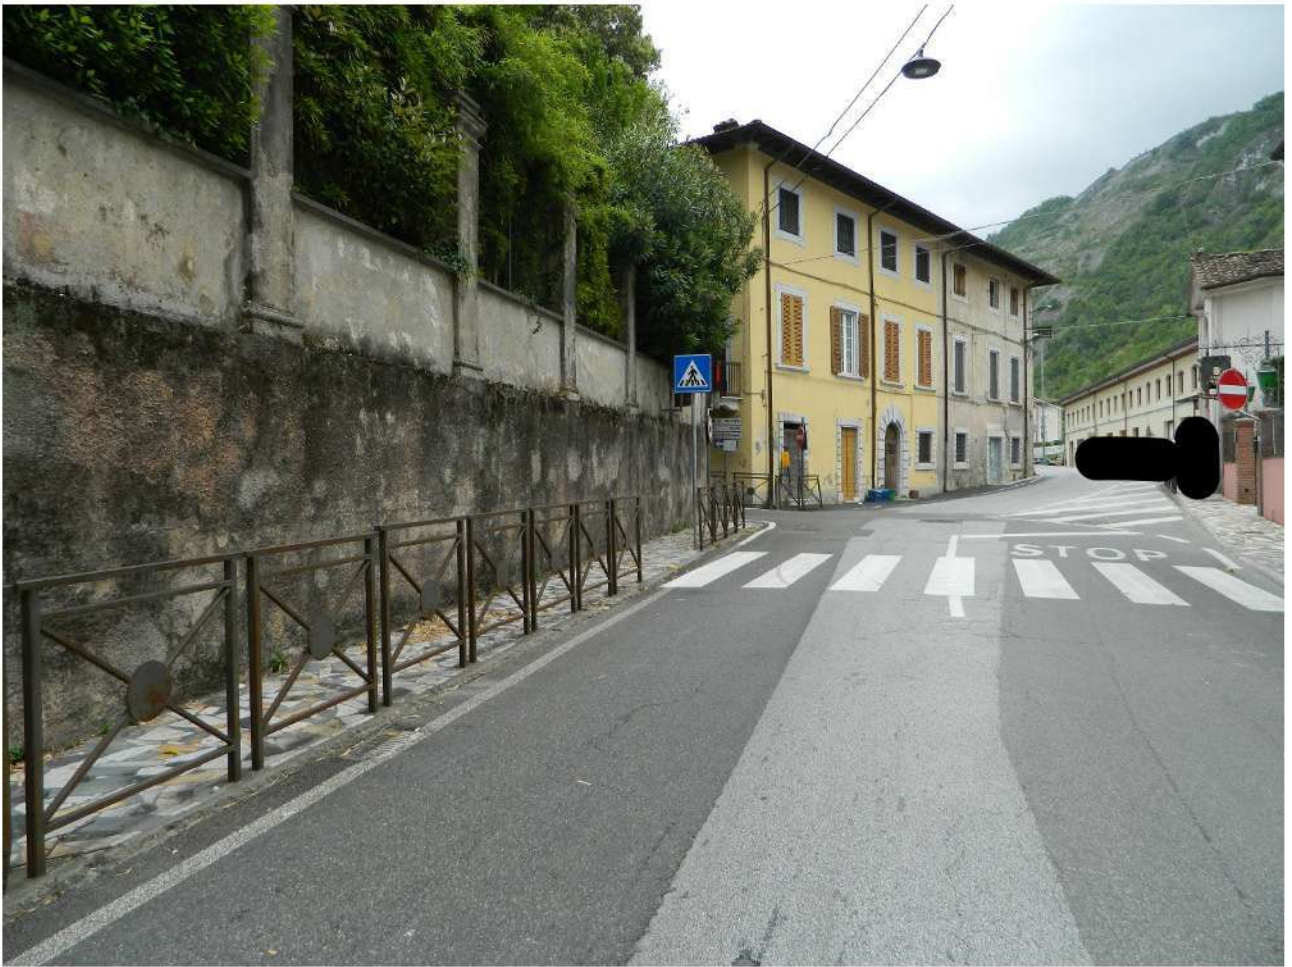
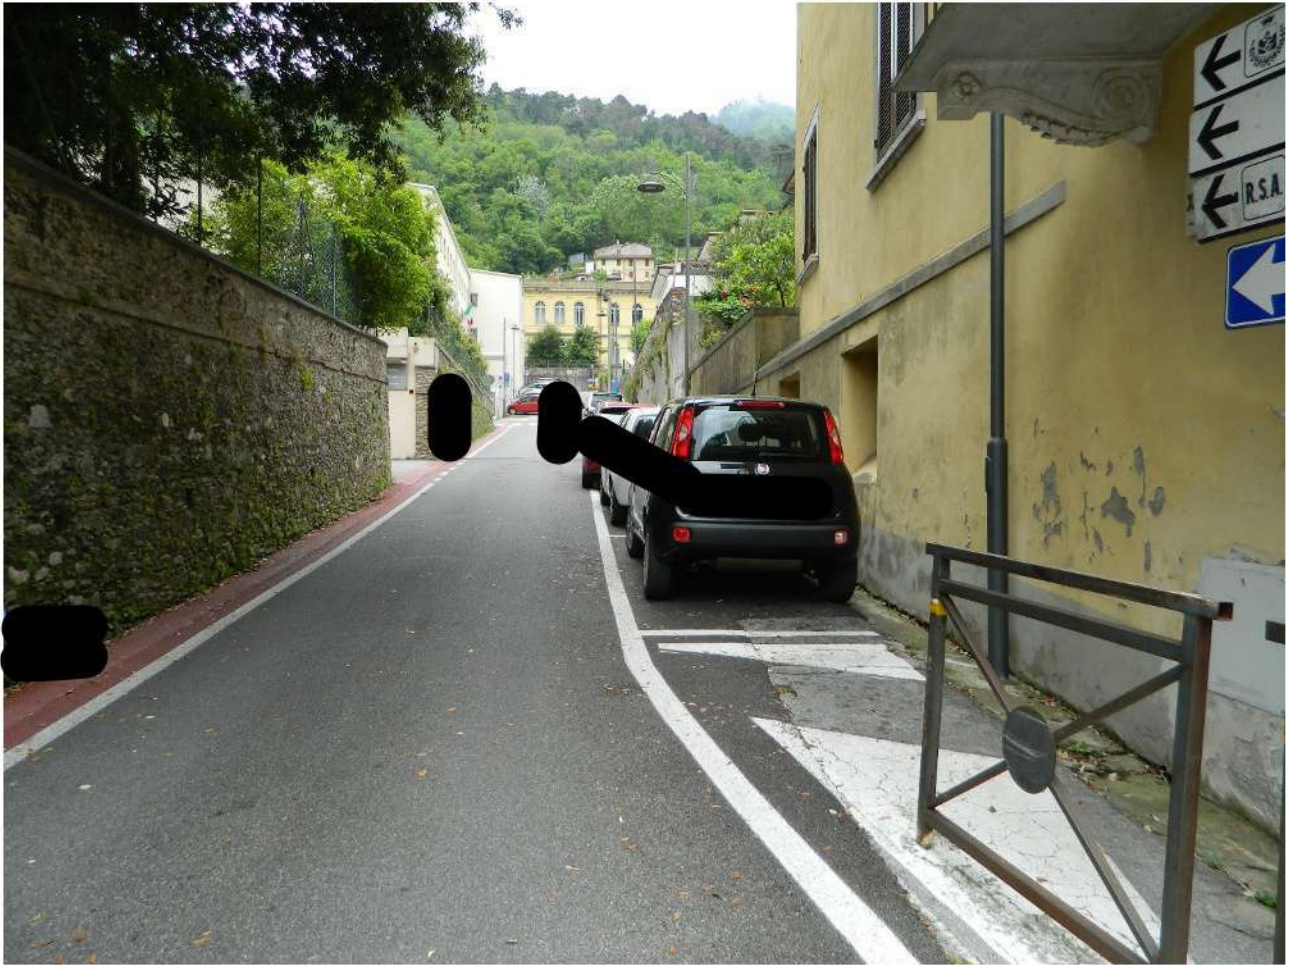
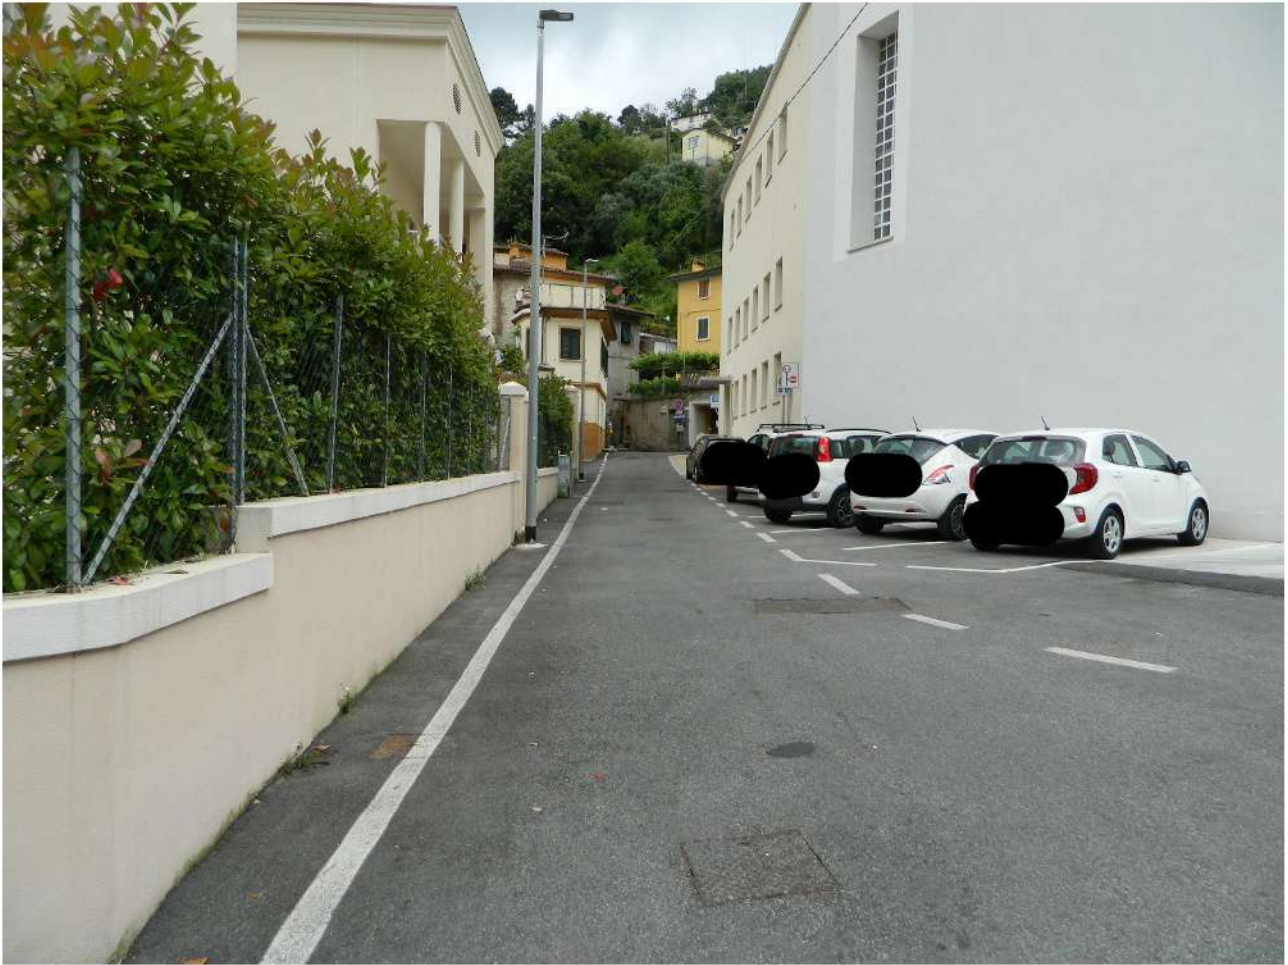
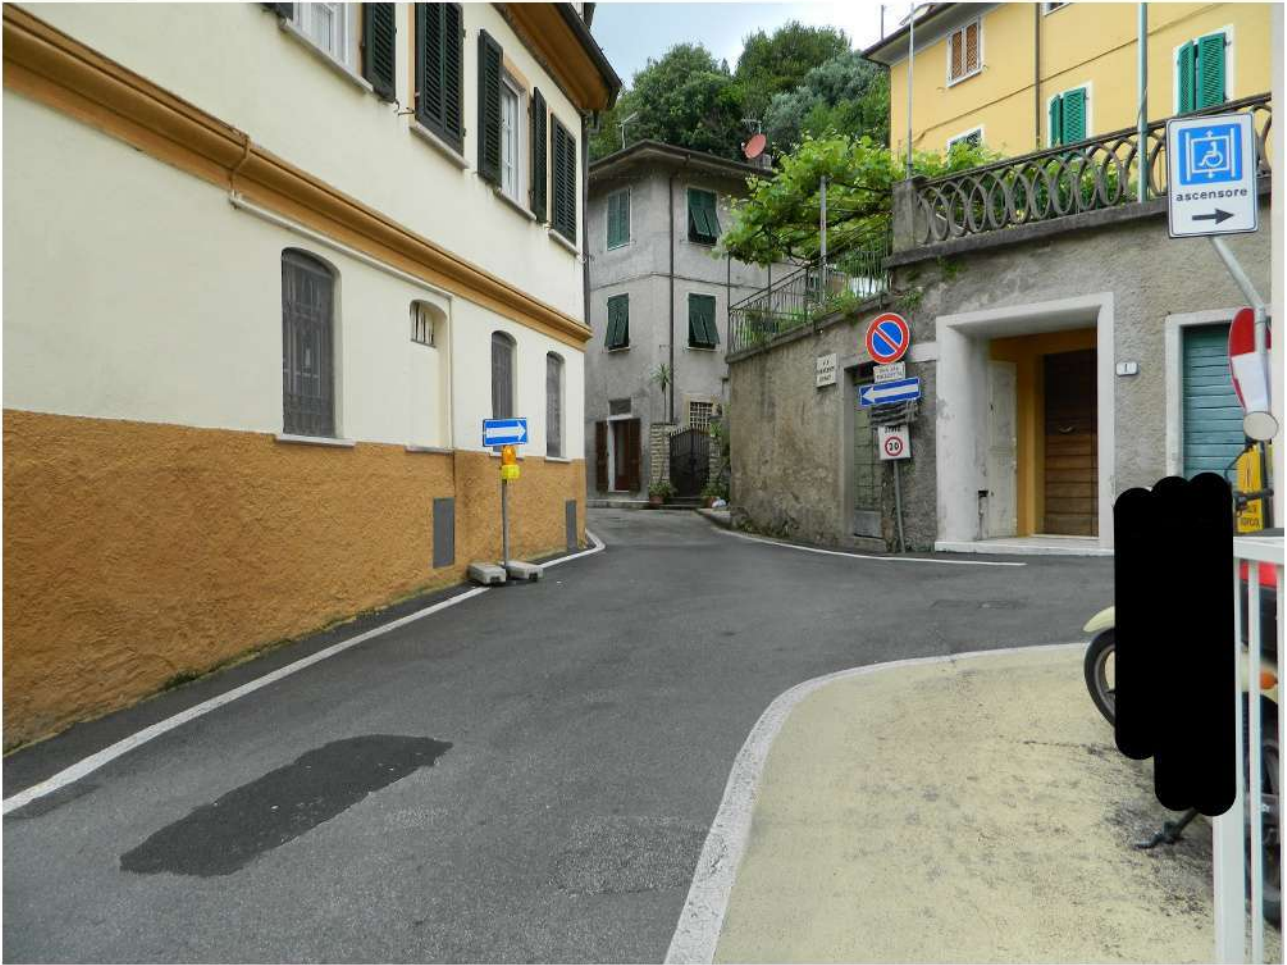
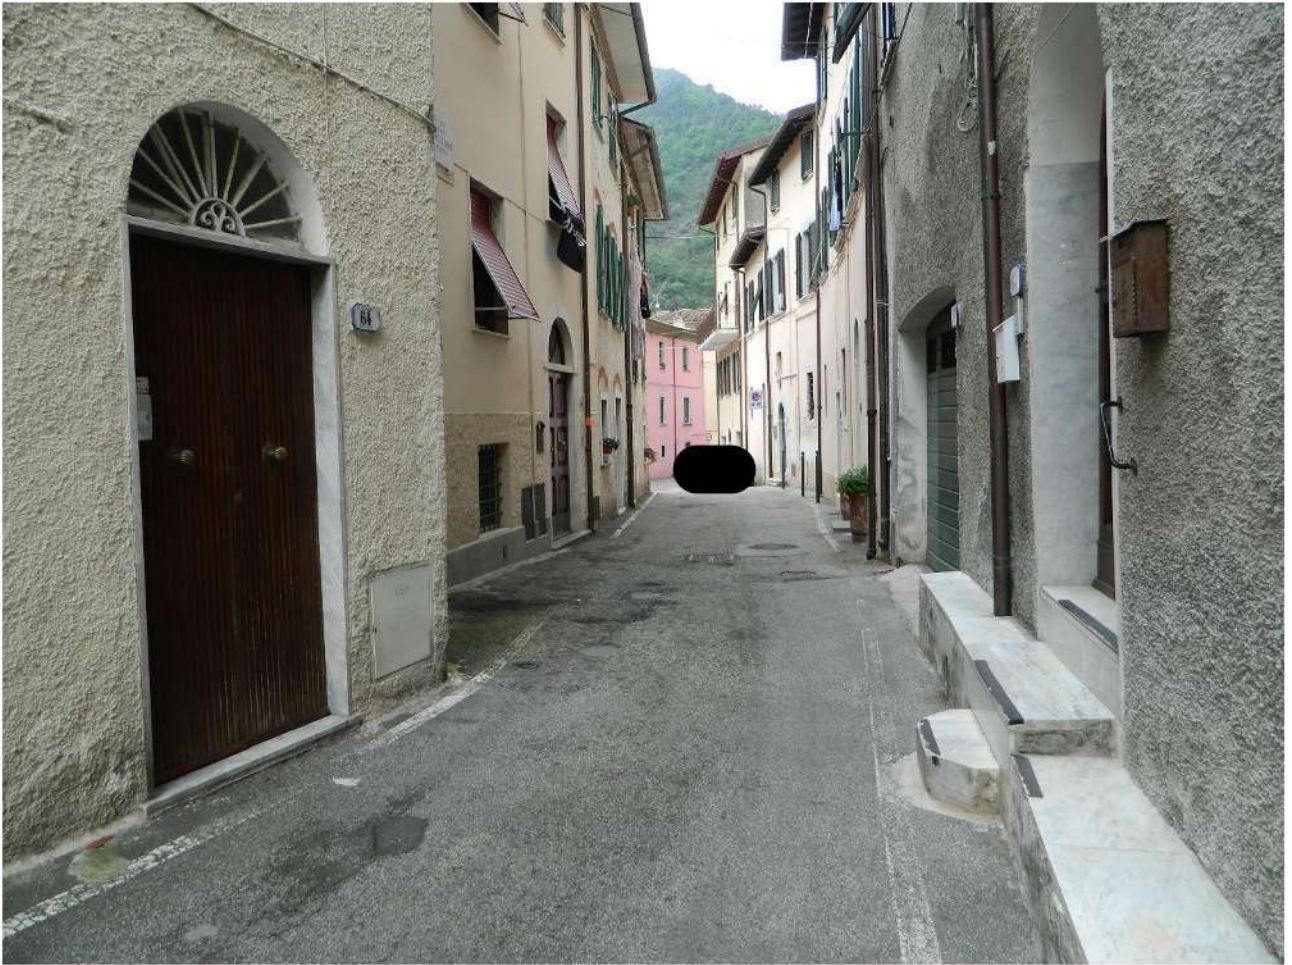
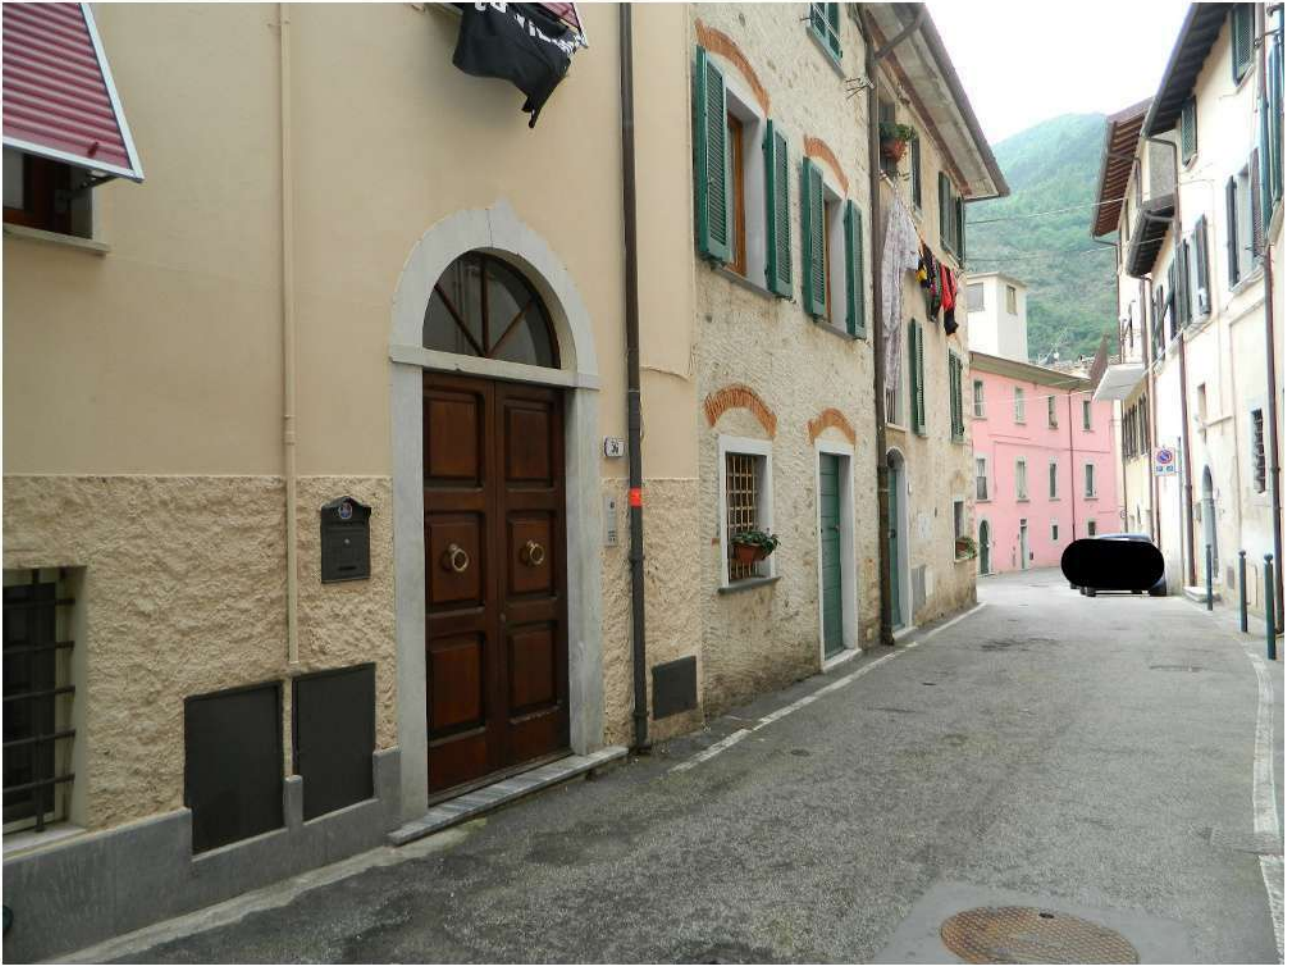
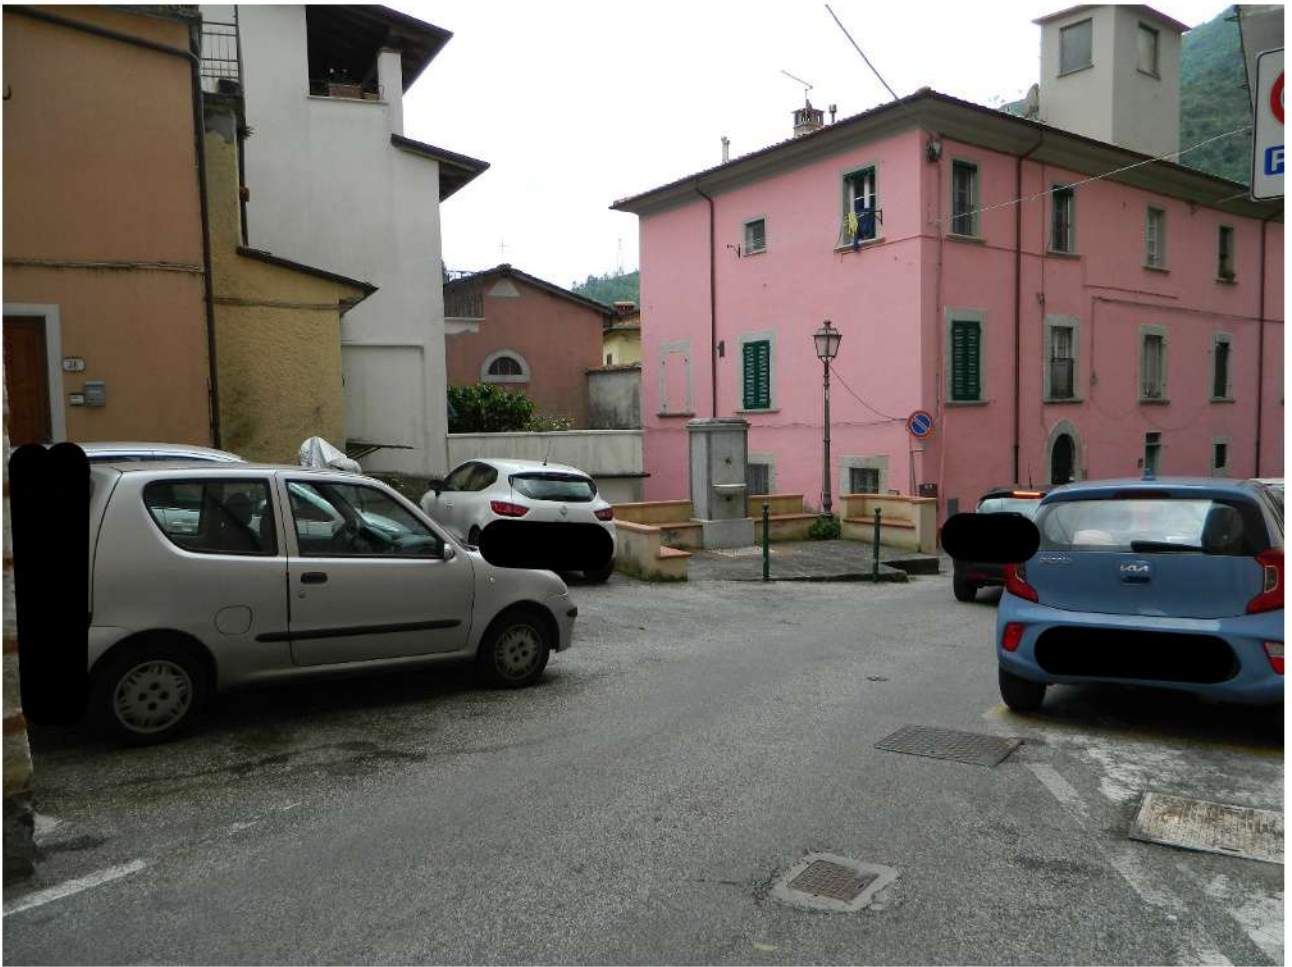
scendendo su Via Campana, poi percorrendo Via Lombardi, poi risalendo Via XXIV Maggio ed infine con Via Francesco Donati. In tutto il percorso non stati rilevati accessi alla parte interna dell'isolato. (Cfr. Foto da 1 a 18 la cui posizione di ripresa è evidenziata nello schema grafico). L'esame effettuato all'interno dell'isolato ha riguardato la resede comune contraddistinta dalla particella catastale 446 e i terreni limitrofi contraddistinti dalle particelle catastali 447, 448, 449 e 451, particelle tutte appartenenti al foglio 38 del Comune di Seravezza. Anche per quest'area, coerentemente con quanto già visto all'esterno dell'isolato, l'intero perimetro è recintato e non sono presenti accessi alternativi. L'unico accesso possibile è attraverso il locale cucina posto al piano terra della proprietà [REDACTED] (Cfr. Foto da 19 a 26 la cui posizione e direzione di ripresa è evidenziata nello schema grafico).
