TRIBUNALE ORDINARIO DI LUCCA

RELAZIONE DI CONSULENZA TECNICA D'UFFICIO

ALLA PROC. ESEC. R.G.E. 115/2023 115-1/2023

PRIMA PERIZIA INTEGRATIVA del 04/07/2024

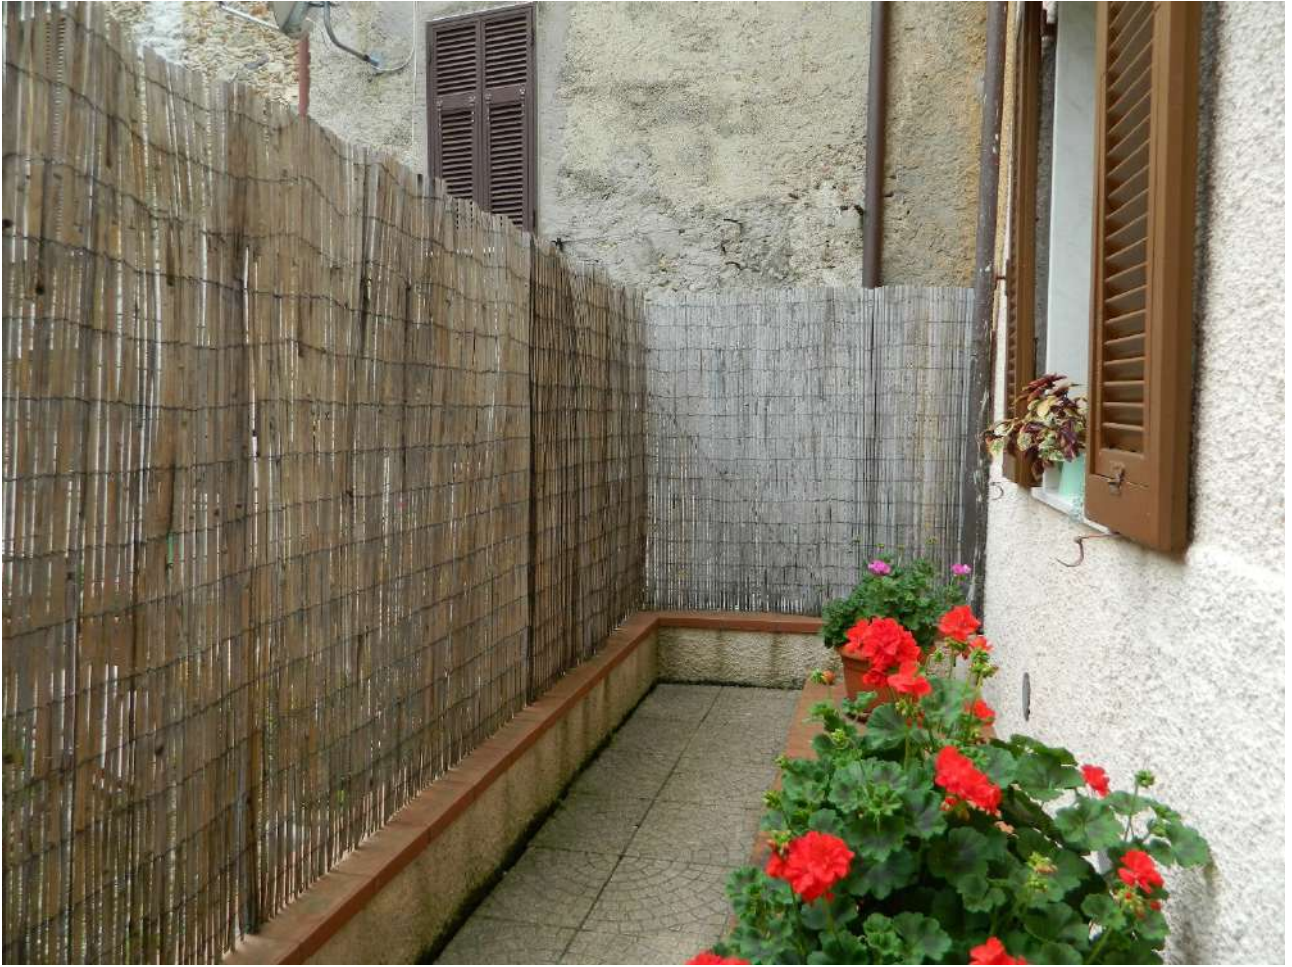
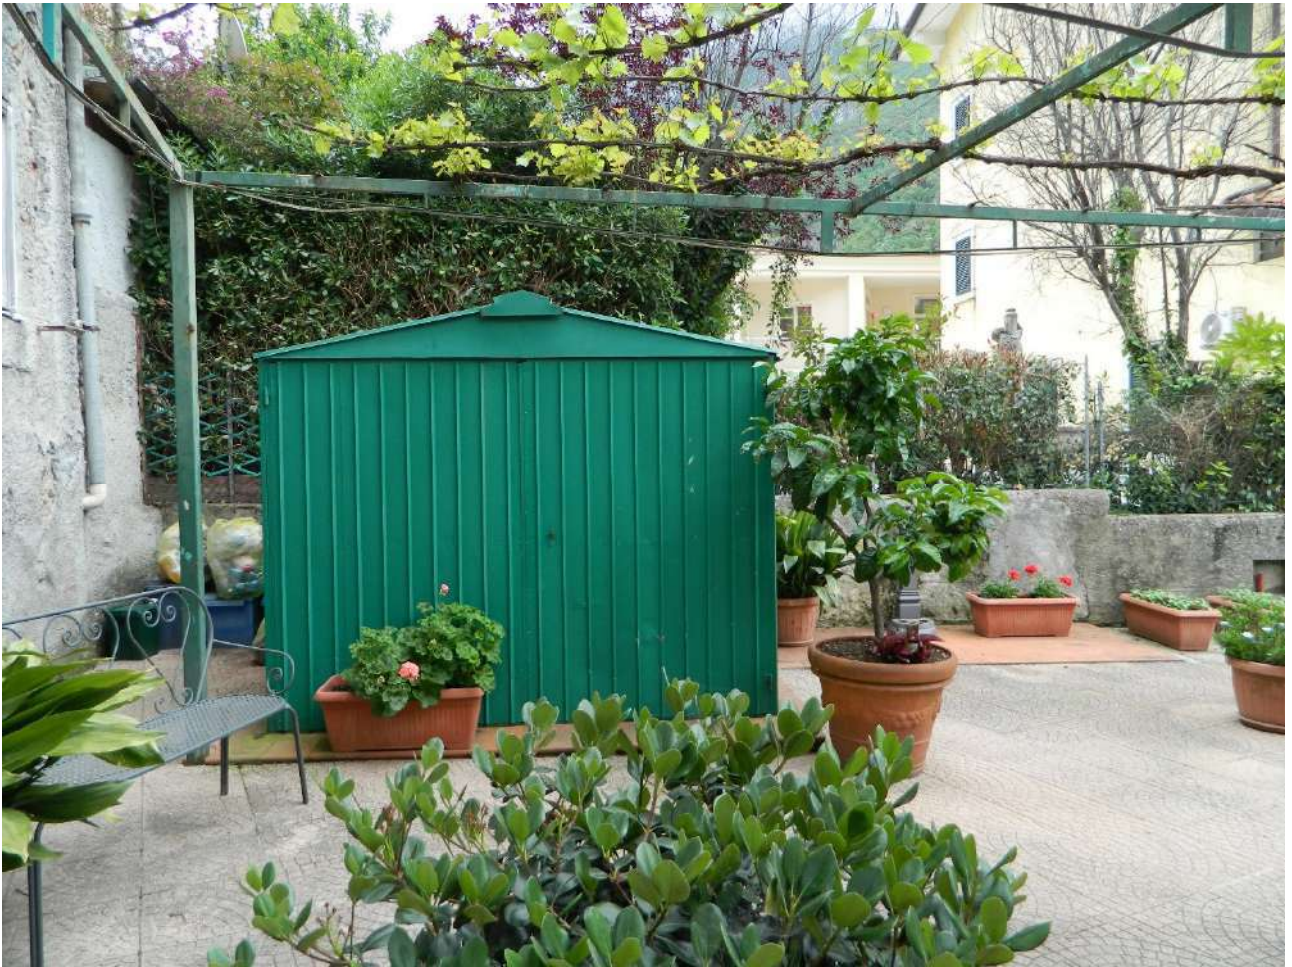
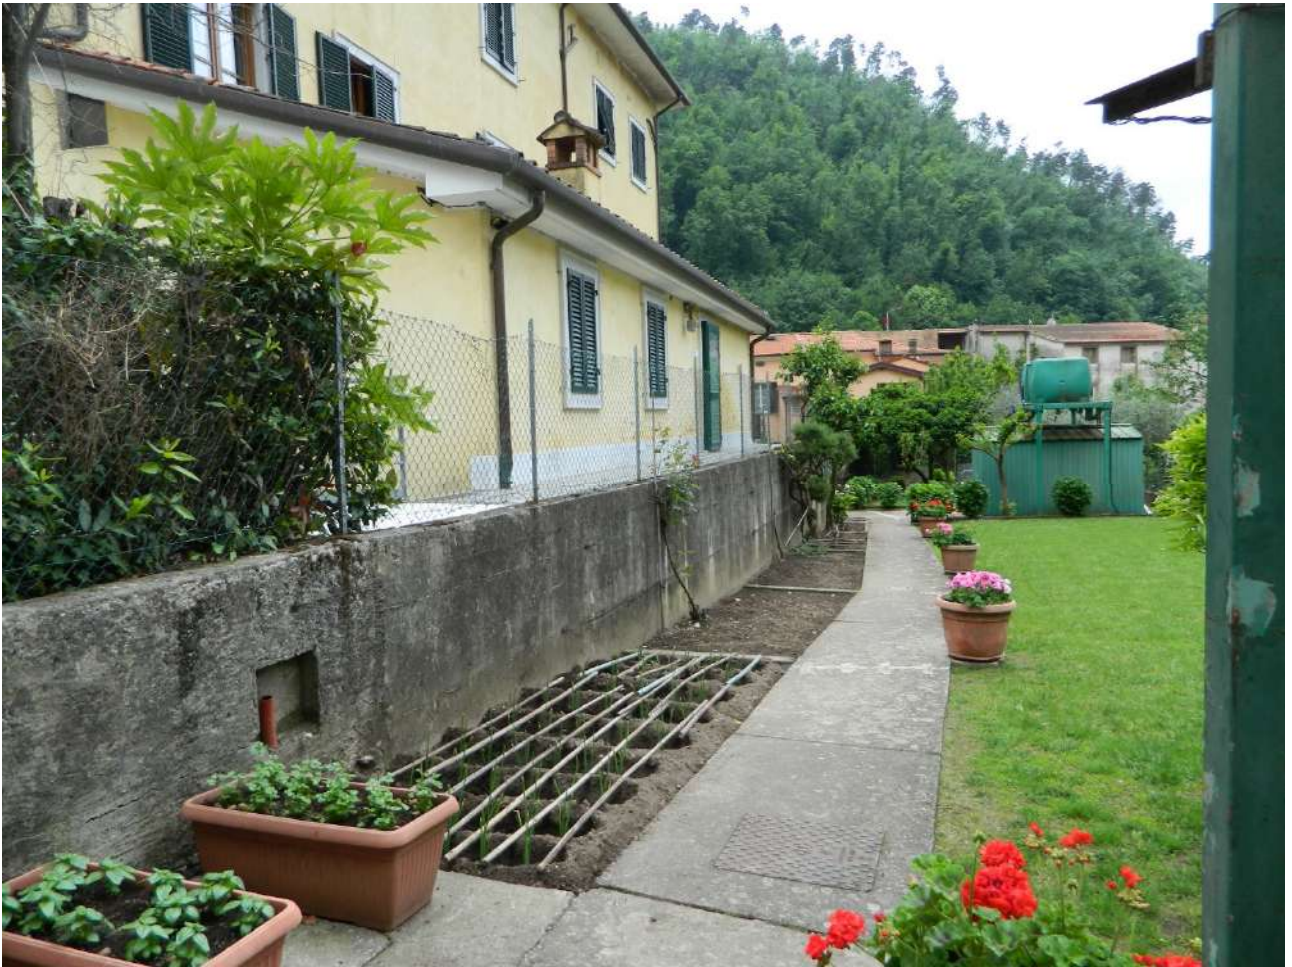
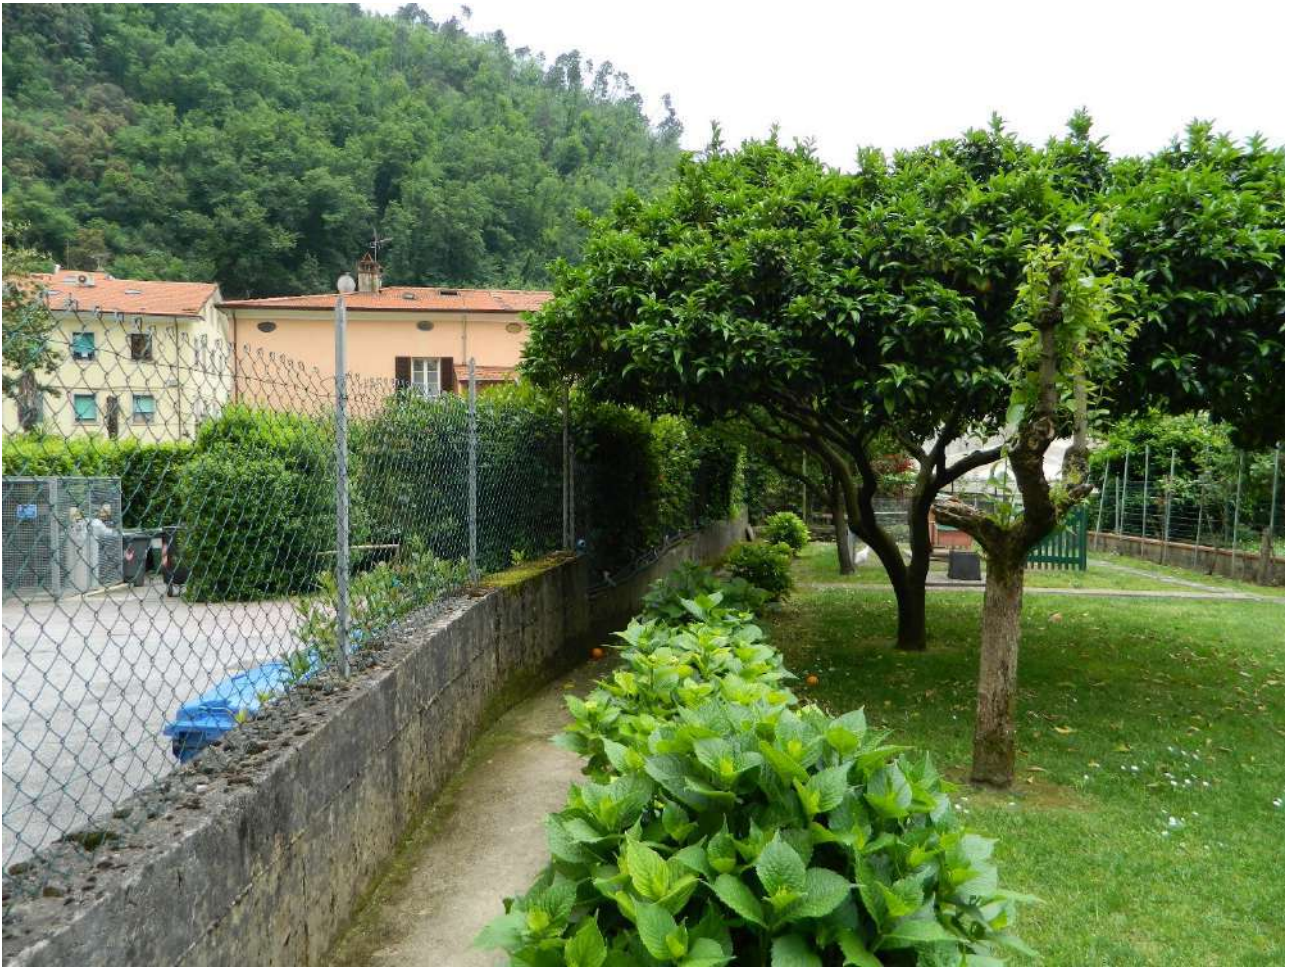
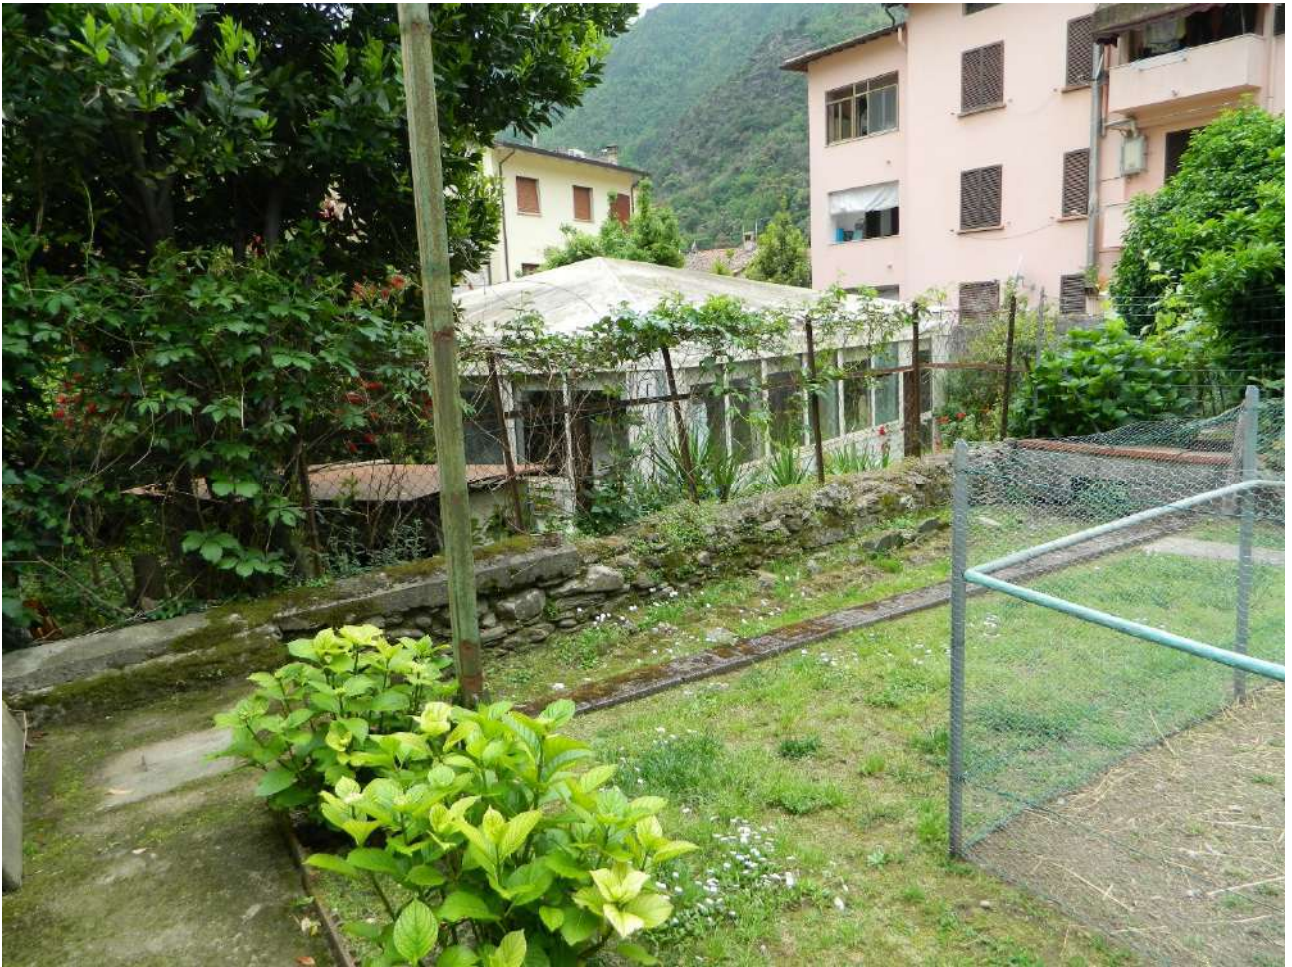
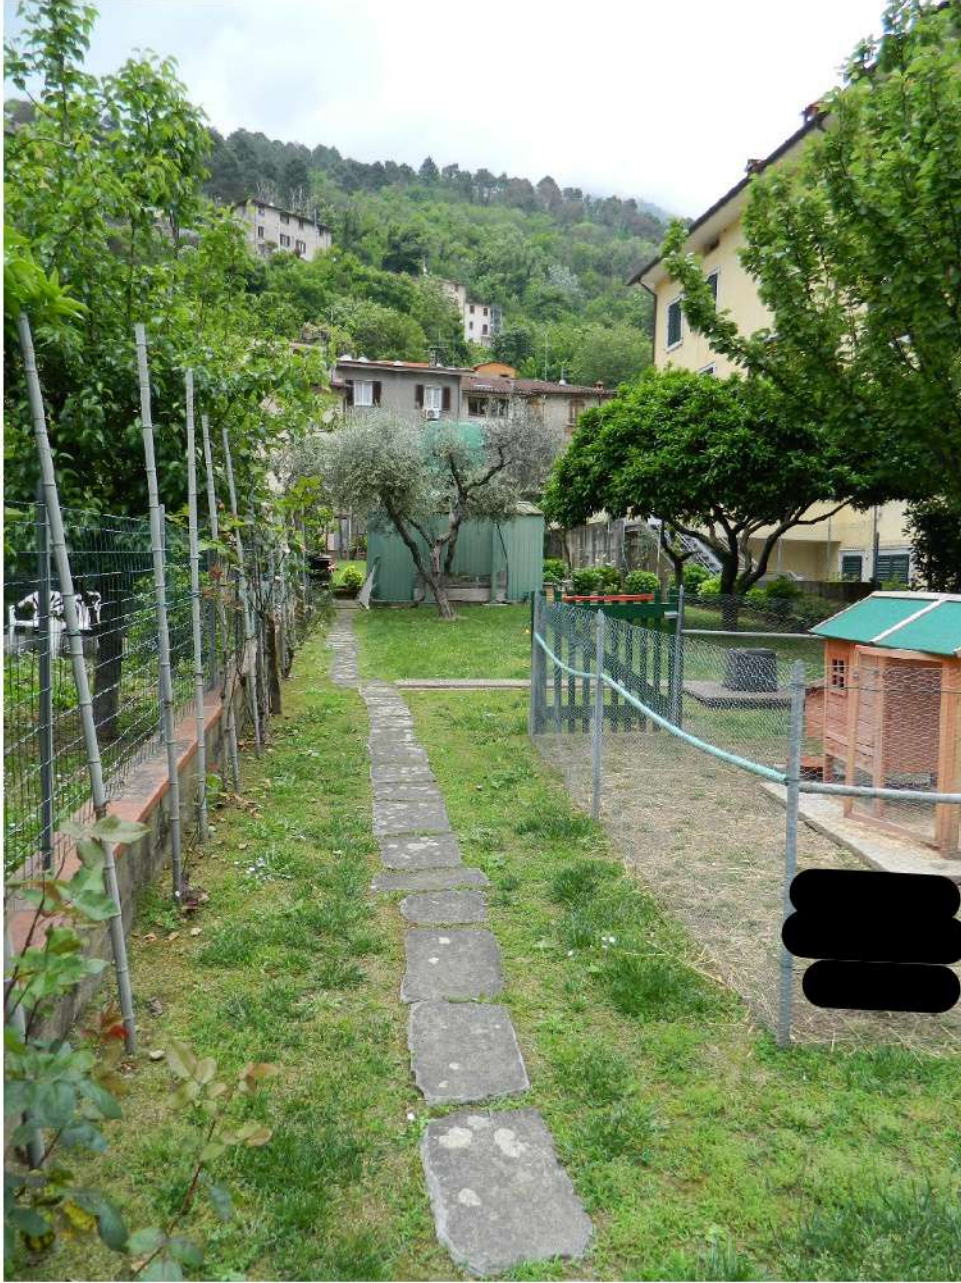
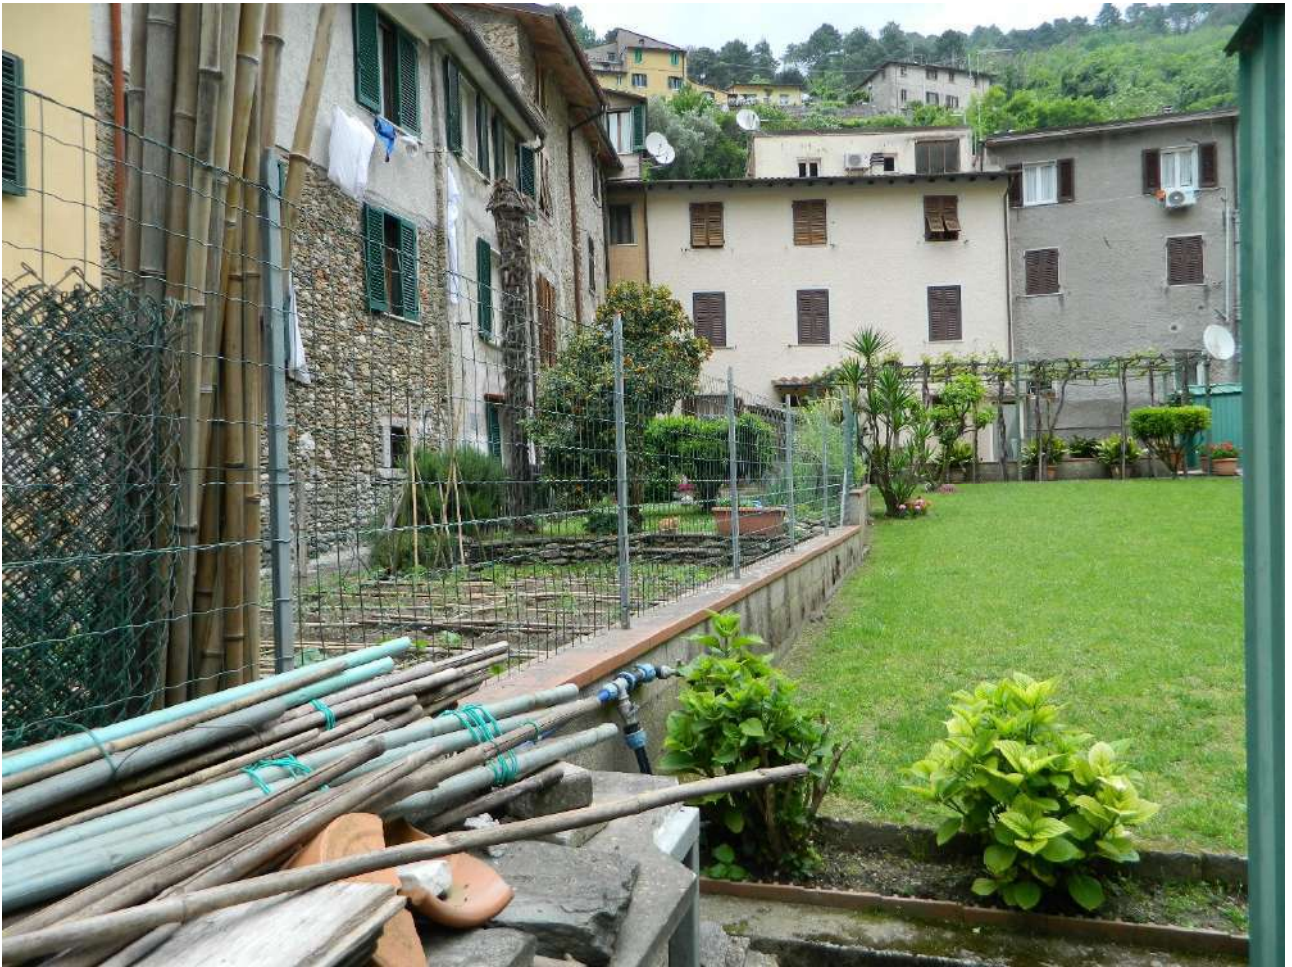
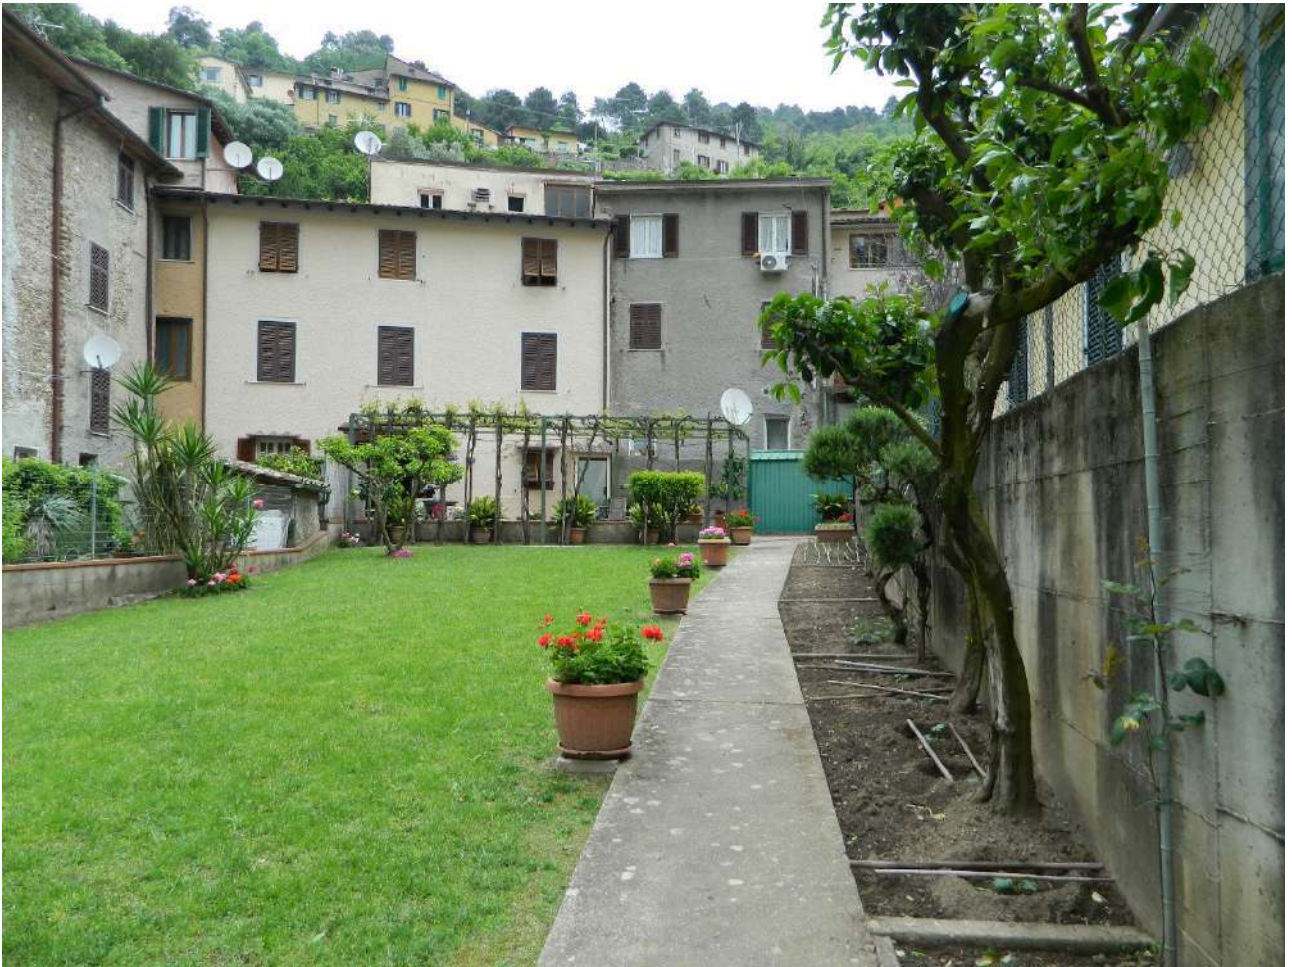
scendendo su Via Campana, poi percorrendo Via Lombardi, poi risalendo Via XXIV Maggio ed infine con Via Francesco Donati. In tutto il percorso non stati rilevati accessi alla parte interna dell'isolato. (Cfr. Foto da 1 a 18 la cui posizione di ripresa è evidenziata nello schema grafico). L'esame effettuato all'interno dell'isolato ha riguardato la resede comune contraddistinta dalla particella catastale 446 e i terreni limitrofi contraddistinti dalle particelle catastali 447, 448, 449 e 451, particelle tutte appartenenti al foglio 38 del Comune di Seravezza. Anche per quest'area, coerentemente con quanto già visto all'esterno dell'isolato, l'intero perimetro è recintato e non sono presenti accessi alternativi. L'unico accesso possibile è attraverso il locale cucina posto al piano terra della proprietà [REDACTED] (Cfr. Foto da 19 a 26 la cui posizione e direzione di ripresa è evidenziata nello schema grafico).

In base a quanto esposto in precedenza, come risultato del secondo sopralluogo effettuato, i terreni contraddistinti dalle particelle catastali **447, 448, 449 e 451** e la resede comune contraddistinta dalla particella catastale **446** non dispongono di alcun accesso alternativo risultando, per questo motivo, interclusi.
