TRIBUNALE DI CREMONA

Procedura Esecutiva n° 52/2022 R.G.E.
Creditore Procedente:
Debitore Esecutato:

RELAZIONE PERITALE

Procedura Esecutiva Immobiliare R.G.E. 52/2022

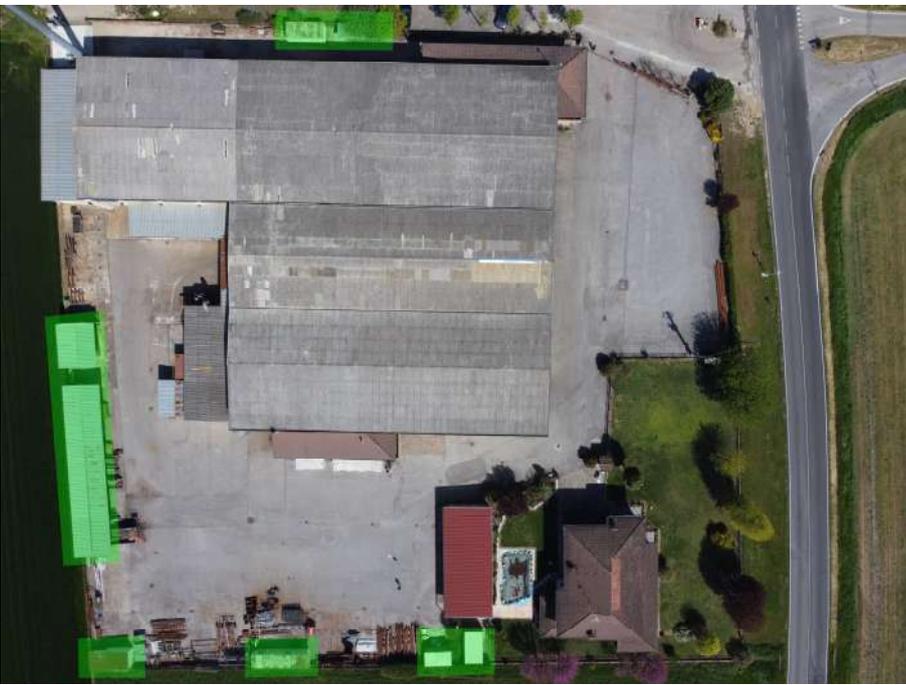
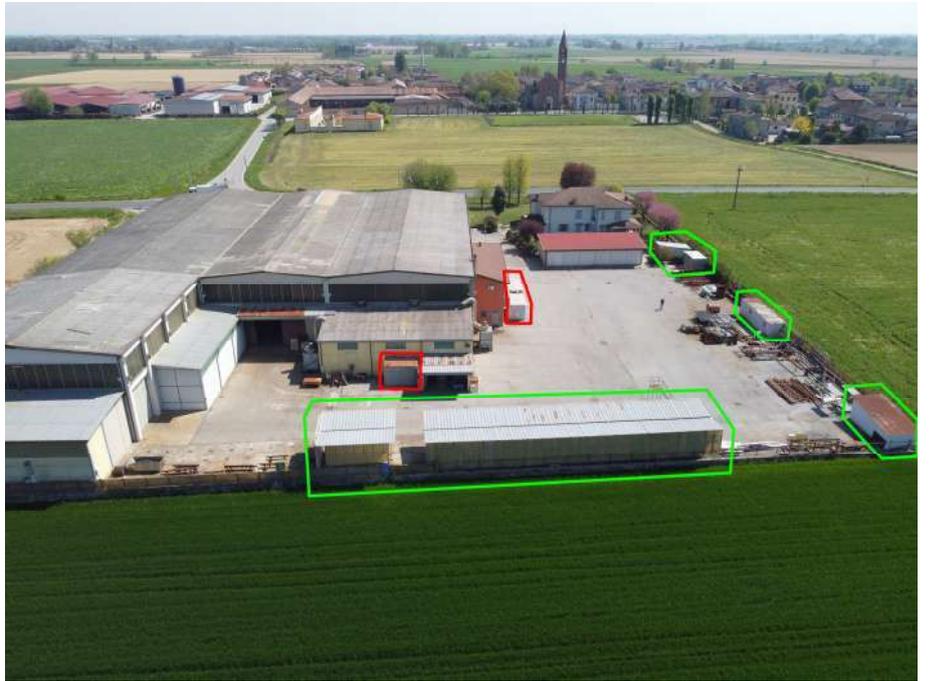
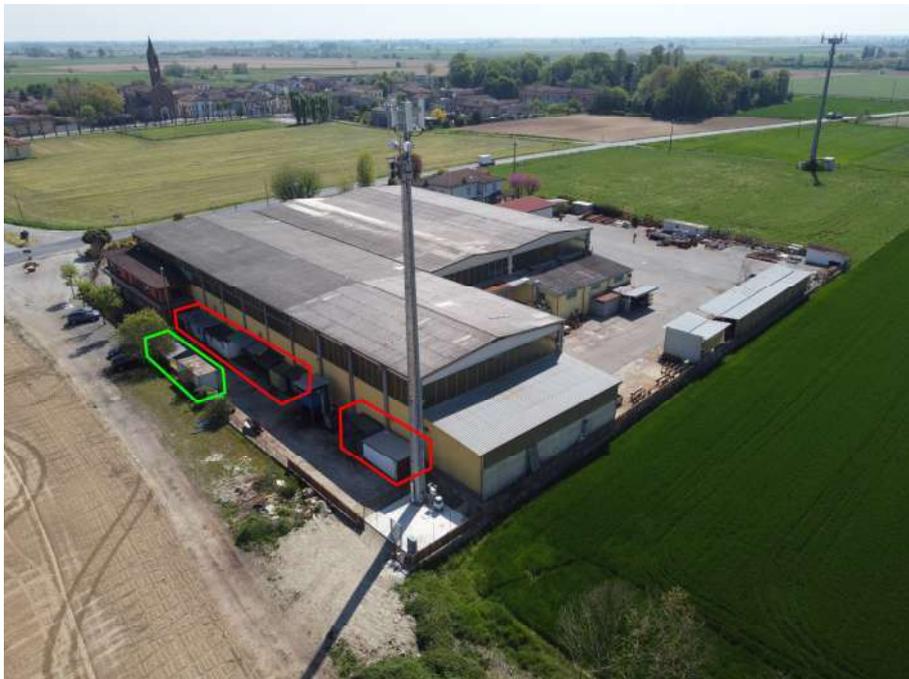
L'evasione parziale dei documenti non ha fornito in modo completo sia graficamente che cronologicamente le fasi autorizzative del compendio immobiliare a destinazione industriale; a seguito di tale carenza documentale il confronto con l'Amministrazione ha permesso di identificare come stato legittimato l'impronta planimetrica di sedime sia dei capannoni prefabbricati e metallici che delle palazzine uffici/spogliatoi in quanto comunque raffigurati, anche se non specificatamente, in tutti i provvedimenti reperiti; a fronte di ciò la regolarizzazione di quanto elencato al punto 1.6 è possibile, attraverso la predisposizione di specifiche pratiche di sanatoria compete di tutti gli allegati e procedure previste dalla normativa vigente, eccezion fatta per le costruzioni realizzate a confine del lotto, come meglio evidenziato nella sottostante immagine, in quanto al momento della stesura del presente elaborato il quadro normativo previsto dallo strumento urbanistico non consente le costruzioni a confine. Gli oneri professionali per pratiche edilizie in sanatoria, direzioni lavori e coordinamento sicurezza cantieri sono quantificabili in € 7.500,00 (iva ed accessori di legge esclusi) mentre quelli sanzionatori/burocratici, ipotizzati di concerto con l'Amministrazione Comunale, in circa € 3.000,00. I costi di demolizione delle costruzioni a confine non sanabili sono stimati in € 8.500,00 (iva ed accessori di legge esclusi). Vedasi di seguito le costruzioni in verde da demolire ed in rosso da regolarizzare.

- Costruzione di pensiline/tettoie metalliche ed installazione di container/box prefabbricati;
- Diversa distribuzione degli spazi interni;
- Diversa collocazione e dimensionamento dei vani finestre e porte sui prospetti di facciata;
- Diversa forma piscina interrata.
