***PERIZIA DI STIMA PROF.
ING. SANDRO
CHIOSTRINI***

TRIBUNALE DI FIRENZE

N. 231/2023

RELAZIONE DI STIMA DI BENI IMMOBILI

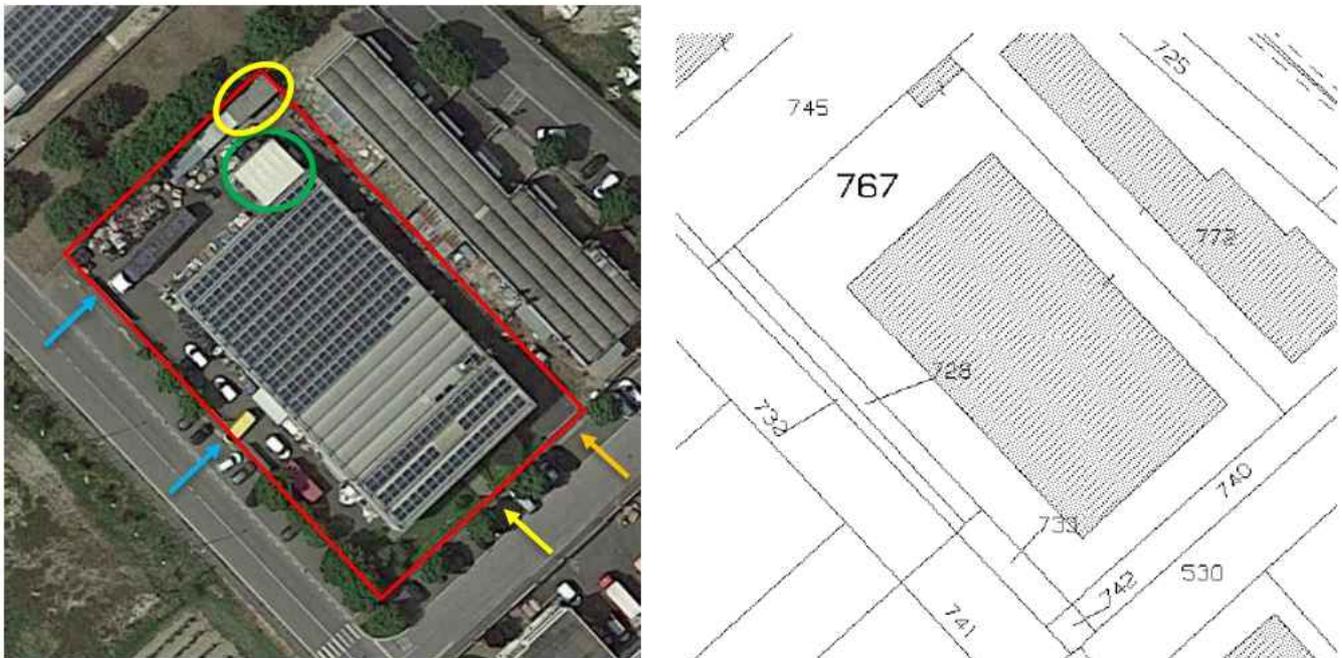
Fig. 2 – Vista aerea del fabbricato oggetto di stima ed estratto di mappa catastale

rettangolare di lati ml 50 × 29 circa, circondato sui quattro lati da un resede esclusivo, interamente asfaltato, ad esclusione di una piccola porzione coperta da giardino ed aiuole; la porzione di resede asfaltata risulta destinata in parte al deposito dei materiali ed in parte al parcheggio degli automezzi.

L'immobile risulta dotato di un ingresso pedonale da via Liguria n.c. 1 (indicato con una freccia di colore giallo in Fig. 2), e tre ingressi carrabili, uno da via Liguria (freccia di colore arancione) e due da via Toscana (freccie di colore celeste), questi ultimi protetti da cancelli scorrevoli.

La proprietà risulta completata da un piccolo annesso in muratura (evidenziato con cerchietto di colore giallo in Fig. 2), posto sul fronte tergale del fabbricato principale; tale annesso comprende due locali destinati agli impianti tecnologici ed un locale deposito (si veda l'estratto della planimetria catastale in Fig. 5).

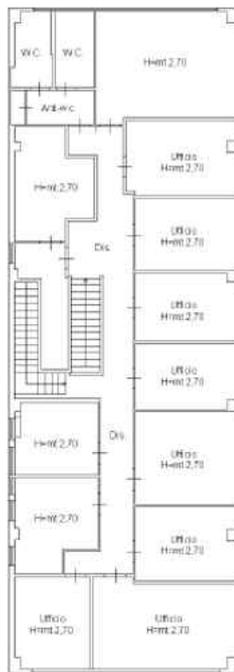
Fig. 4 – Estratto della planimetria catastale del piano primo del fabbricato

Il fabbricato comprende un corpo anteriore a due piani fuori terra (piano terreno e piano primo) adibito ad uffici, sale riunioni, sala mostra, archivio, spogliatoio per il personale e servizi igienici (si vedano gli estratti della planimetria catastale nelle Fig. 3 e 4); tali livelli risultano collegati da due scale interne, una principale con accesso dall'atrio di ingresso aperto su via Liguria

Toscana e coperto da una pensilina (freccia di colore blu in Fig. 3), e l'altro aperto sul fronte opposto a via Liguria (freccia di colore viola in Fig. 3); in corrispondenza di quest'ultimo accesso è stata montata una copertura mobile tendonata (indicata con cerchietto di colore verde in Fig. 2 e non rappresentata nella planimetria catastale).

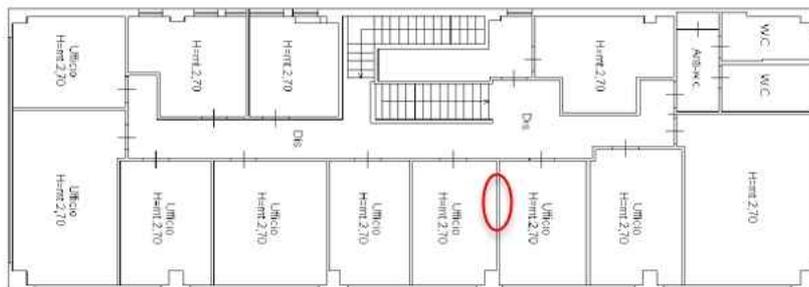
- il box in lamiera e le tettoie con struttura metallica poste in prossimità dell'annesso esterno, non risultano rappresentate;
- al piano primo del fabbricato è stata realizzata un'apertura in una tramezzatura interna che mette in collegamento due uffici (l'ubicazione dell'apertura viene indicata in rosso nella figura seguente).

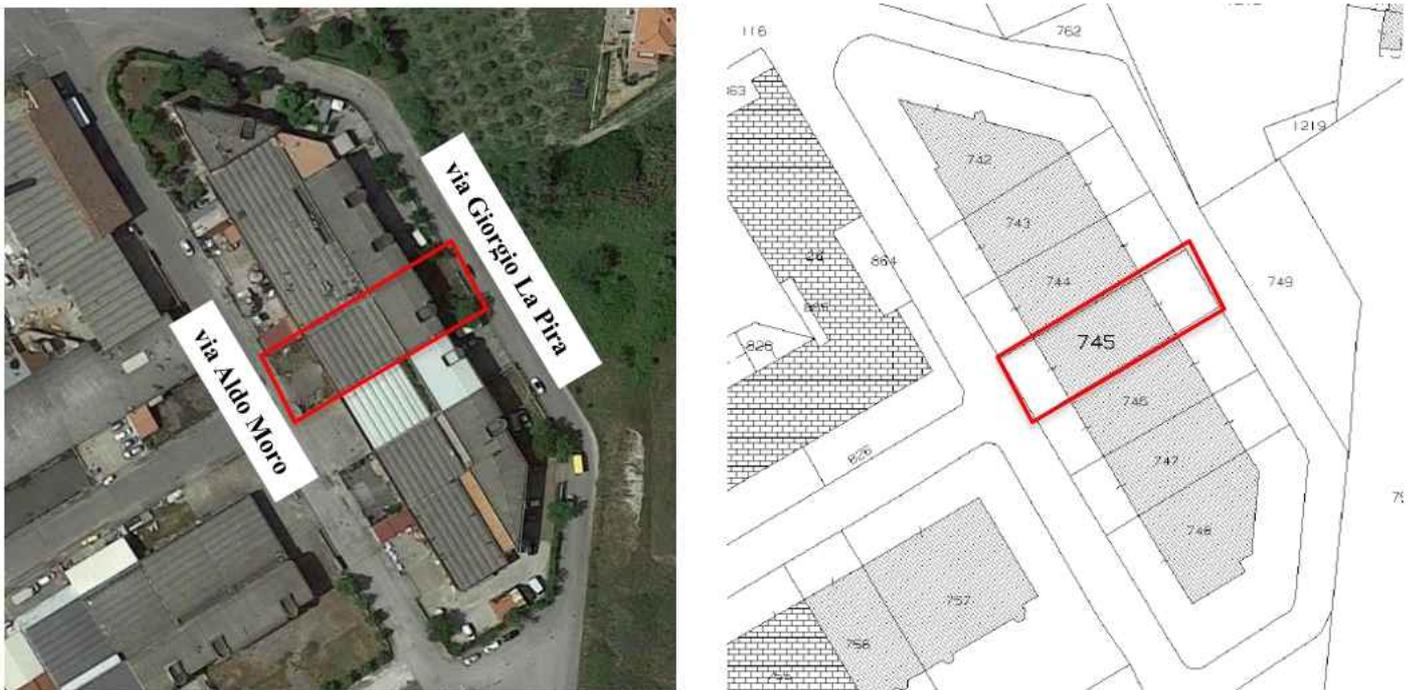
Fig. 7 – Vista aerea della porzione di fabbricato oggetto di stima ed estratto di mappa catastale

Il fabbricato oggetto di stima, identificato al Catasto fabbricati del Comune di Castelfiorentino nel Foglio 58, particella 745 (si veda la vista aerea e l'estratto della mappa catastale in Fig. 7), risulta dotato di un accesso principale da via Giorgio La Pira n.c. 16-18 e di un accesso secondario da via Aldo Moro n.c. 9; si riporta inoltre che il fabbricato risulta dotato, su entrambi i fronti, di un resede esterno con accesso carrabile.

Il fabbricato oggetto di stima, edificato alla fine degli anni '80 nell'ambito del "Piano di Recupero della ex Fornace Castellana", risulta costruito con struttura portante in elementi prefabbricati in cemento armato (travi e pilastri), tamponature esterne in muratura di mattoni "a cassetta", tramezzature interne in forati, e copertura realizzata in parte con travi in c.a. precompresso e manto con lastre in cemento amianto, ed in parte con solaio in

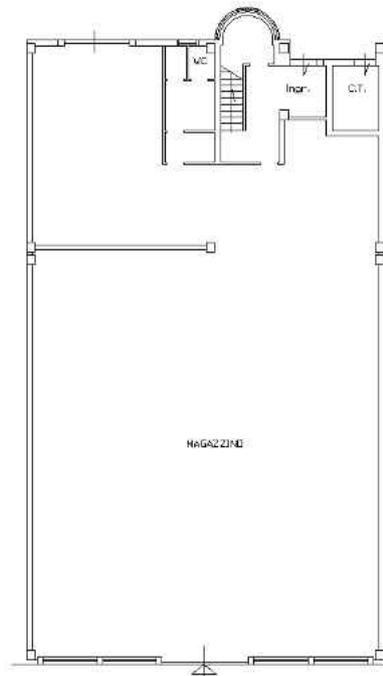
Fig. 8 – Planimetria del piano terreno

- al piano terreno si trova un ampio spazio ad uso lavorazione / magazzino, di altezza pari a circa ml 4,00, controsoffittato con pannelli in cemento amianto e dotato di accessi carrabili su entrambi i fronti; al medesimo livello si trovano inoltre un locale spogliatoio dotato di antibagno e servizi igienici, un locale destinato a centrale termica ed un ingresso / disimpegno da cui si dipartono le scale di collegamento con il piano primo (si veda la Fig. 8);

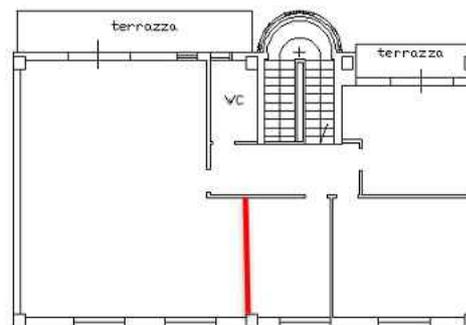
Fig. 9 – Planimetria del piano primo

- al piano primo si trovano tre ampi locali destinati ad ufficio ed un servizio igienico finestrato, tutti disimpegnati da un piccolo corridoio; si osserva che i due uffici prospettanti su via Giorgio La Pira risultano dotati di un balcone ciascuno, mentre l'ufficio di maggiore consistenza risulta diviso in due locali mediante una parete mobile (evidenziata con una linea rossa in Fig. 9, non rappresentata nella planimetria catastale)

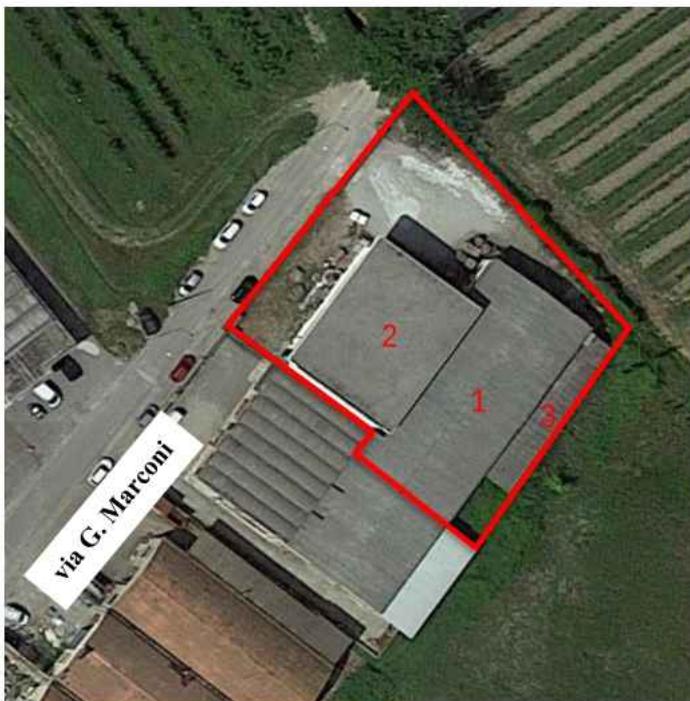
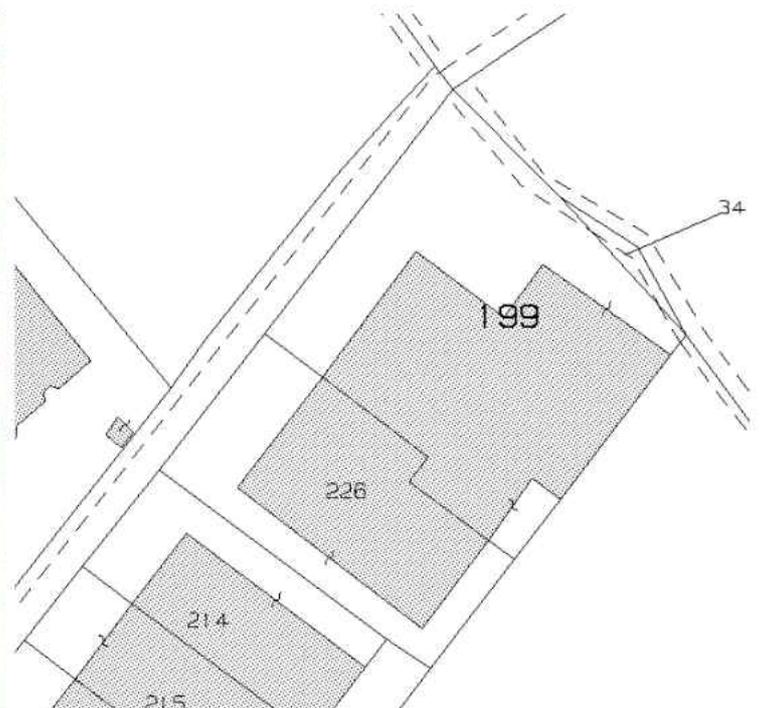
Fig. 11 – Vista aerea ed estratto dell'elaborato catastale

Il fabbricato oggetto di stima, identificato al Catasto fabbricati del Comune di Gambassi Terme nel Foglio 1, particella 199 (si veda la vista aerea e l'estratto della mappa catastale in Fig. 11), risulta costituito da tre corpi di fabbrica contigui, tra loro collegati, realizzati in epoche diverse (numerati in Fig. 11).

- il corpo identificato con il numero 1 in Fig. 11 consiste in una porzione di un vecchio capannone realizzato nei primi anni '70 con struttura portante in elementi prefabbricati (pilastri in c.a.v. su cui insistono capriate reticolari scatolari tipo inglese), tamponature in blocchi di cemento e copertura con manto in lastre ondulate di cemento amianto;

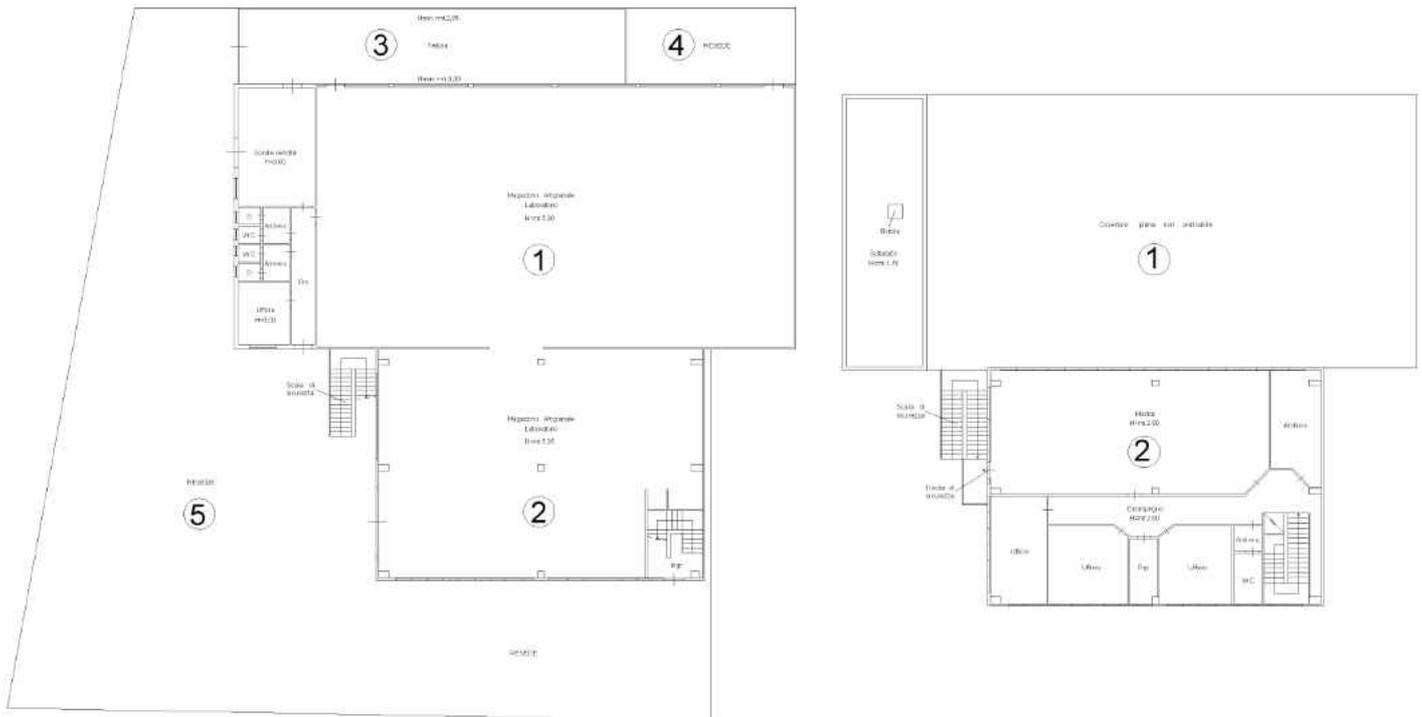
12 – Estratti delle planimetrie catastali

- il corpo di fabbrica in esame comprende al piano terreno un ampio locale di altezza interna pari a circa ml 5,00, destinato alla lavorazione, oltre un'area di altezza interna pari circa ml 3,00 destinata agli spazi accessori e comprendente un ufficio, due locali spogliatoio dotati di servizi igienici e docce ed un locale vendita, tutti disimpegnati da un corridoio; sull'area di altezza inferiore insiste un locale sottotetto di altezza interna pari a circa ml 1,70, utilizzato come deposito; tale locale risulta accessibile sia mediante una botola posta nel locale mostra al piano terreno sia attraverso una scala metallica (non rappresentata nella planimetria catastale) posta nel corpo di fabbrica n. 3;

- il corpo di fabbrica n. 2 consiste in un edificio di due piani fuori terra, realizzato negli anni '90 con struttura portante in elementi in c.a. prefabbricati (travi e pilastri), tamponature esterne in pannelli prefabbricati in cemento, e copertura piana con pannelli in c.a. prefabbricati;
