TRIBUNALE DI NAPOLI
XIV SEZIONE CIVILE

ESPROPRIAZIONE IMMOBILIARE
R.G. N. 17/2020 + R.G. N. 439/2020

RELAZIONE TECNICA
LOTTO N.1

L'Esperto Stimatore
Arch. Federica Ruocco

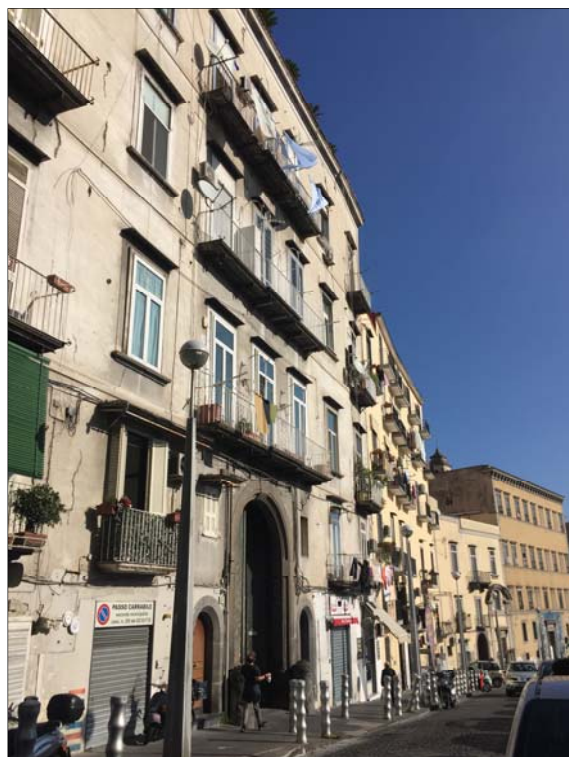
- è un edificio in muratura, di epoca preottocentesca (Cfr. quesito n.6 ed All. n.7 - *Grafici di inquadramento*);

Figura n.5: Prospetto fabbricato su Via Salvator Rosa civ. n. 181

- è costituito da 5 livelli fuori terra (piano terra e 4 livelli in elevazione) e presenta tre scale;
- presenta un unico accesso pedonale e carrabile dal civico n.181 di Via Salvator Rosa, che immette in un ampio cortile interno;
- non presenta servizio di portineria attivo;
- risulta riportato al N.C.T. di Napoli con foglio **96** part. **712**;
- non presenta la possibilità di parcheggiare auto; la sosta di moto potrebbe avvenire nel cortile;
- presenta facciate tinteggiate in stato di conservazione "scarso" e nel complesso si rinviene la necessità di lavori di manutenzione straordinaria, che possono avere un'incidenza sul valore commerciale del cespite oggetto della presente valutazione (Cfr. quesito n.12).

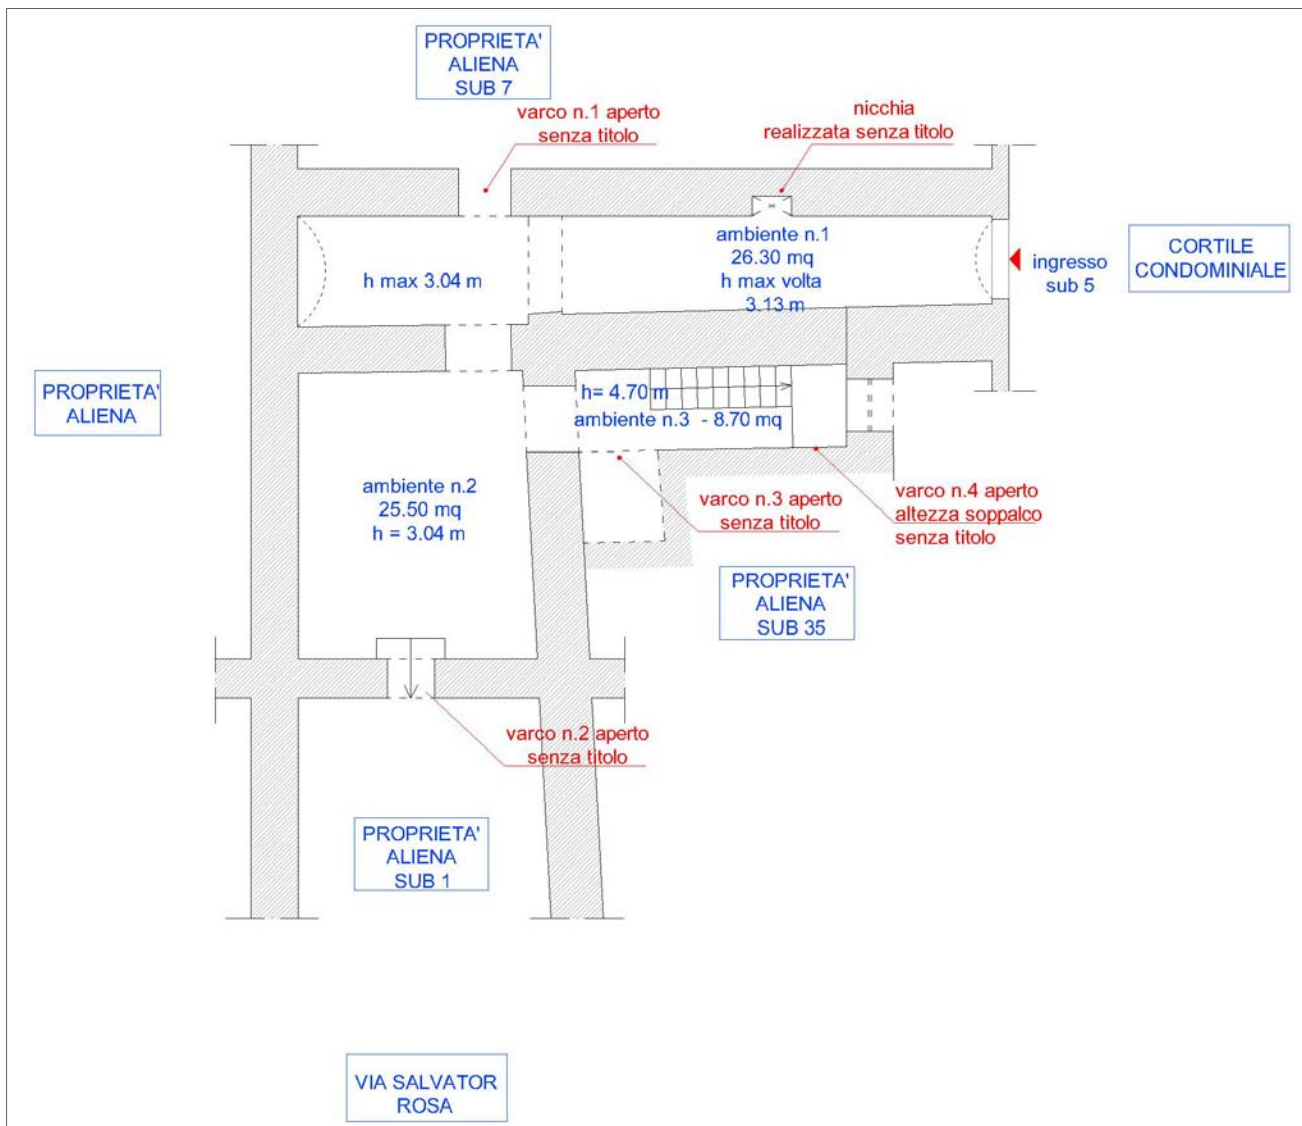
Foto n.11: Planimetria stato dei luoghi **sub 5** del **23/10/2020**

- **risulta fuso con l'immobile sub 1 e l'immobile sub 7** (di proprietà aliena), per la realizzazione di varchi di collegamento con detti immobili;
- è costituito da tre ambienti di dimensione diversa, per un totale di circa **60,50 mq** di superficie calpestabile interna;

- **non presenta un locale wc**;
- negli ambienti n.1 e n.2 presenta un'altezza interna di 3.04 m; l'ambiente n.3 presenta un'altezza di 4.70 m; l'ambiente n.1 presenta un solaio caratterizzato da volta a botte;

- presenta una pavimentazione in gres; e pareti tinteggiate; l'**unica bucatura** risulta essere la porta di ingresso che è in ferro; è presente un'apertura di ridotte dimensioni nell'ambiente n.3, posta ad un'altezza di circa 3 m;

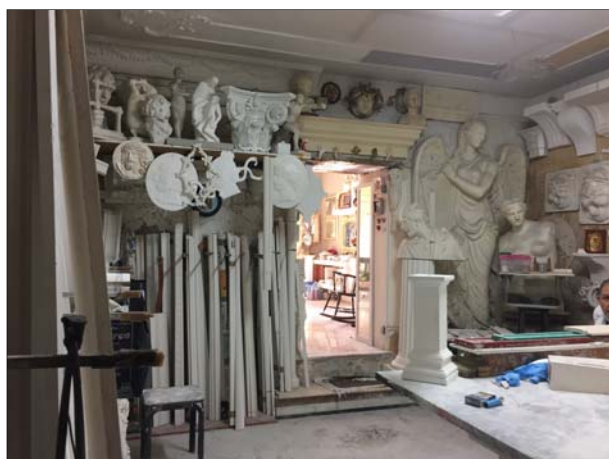
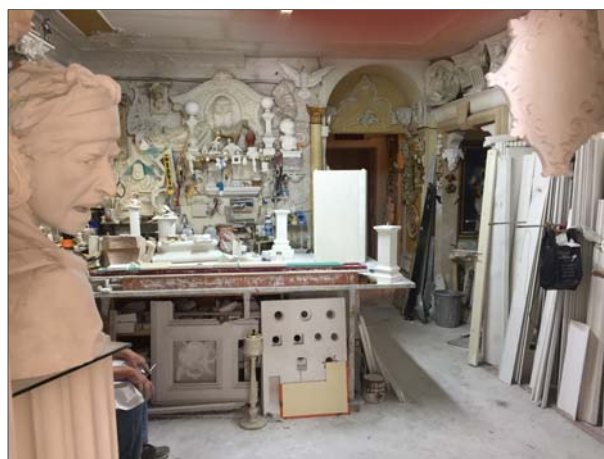
Foto nn.12 -16: Immobile pignorato **sub 5**

- è dotato unicamente di impianto elettrico;
- nel complesso, versa in uno **stato di conservazione "normale"**, ancorché le numerose decorazioni in stucco presenti sulle pareti, non hanno consentito di accertare, al momento dell'accesso, lo stato di conservazione delle murature;

Si riportano di seguito alcune fotografie ritraenti lo stato di manutenzione dell'immobile sub 5:

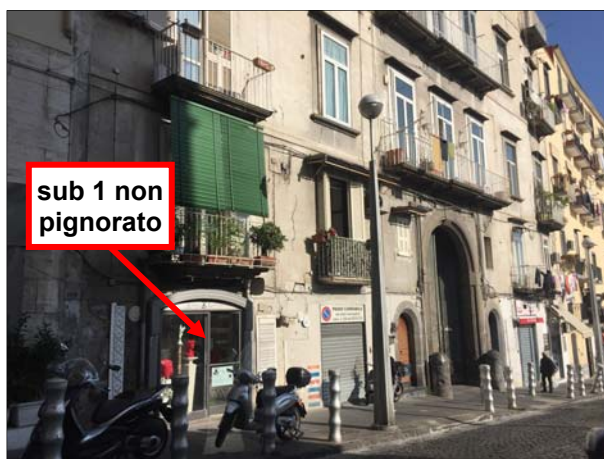
Foto nn.17, 18: **Sub 1 non pignorato** con accesso dal civ. n. 178 di Via S. Rosa

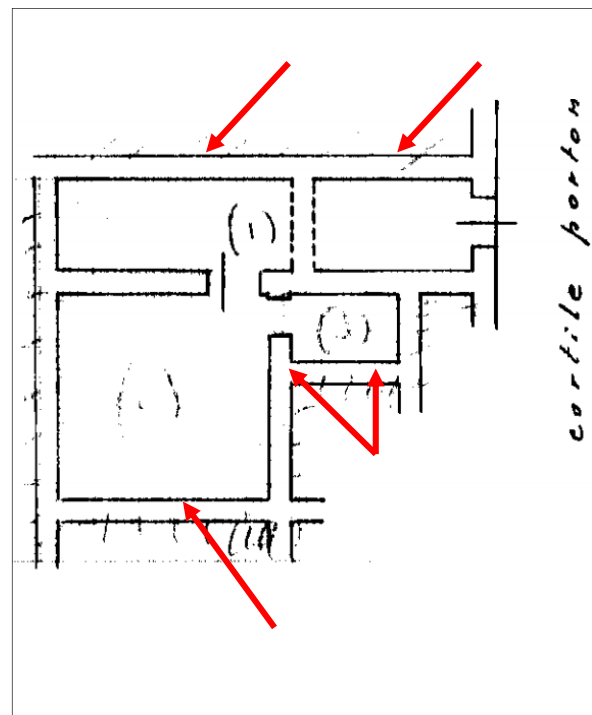
- presenta alcune **difformità** con la **planimetria catastale** dell'immobile, risalente al **22/12/1939**, estratta dall'Esperto presso l'Agenzia delle Entrate di Napoli - ex Agenzia del Territorio, per l'**apertura di alcuni varchi** di collegamento con i subalterni adiacenti e la realizzazione di una **nicchia** di ridotte dimensioni nell'ambiente n.1.

Si riporta, infine un **confronto con la planimetria catastale datata 22/12/1939** (Cfr. All. n.8.2 - *Planimetria difformità e quesito n.3*) rispetto alla quale si evincono le sopracitate difformità e si evidenzia, altresì, un'errata rappresentazione grafica, relativamente alla dimensione dei vani nel catastale, di cui meglio in seguito:

Foto n.21: Plan. Stato dei luoghi del **23/20/2020**

Foto n. 22: Plan catastale del **22/12/1939**

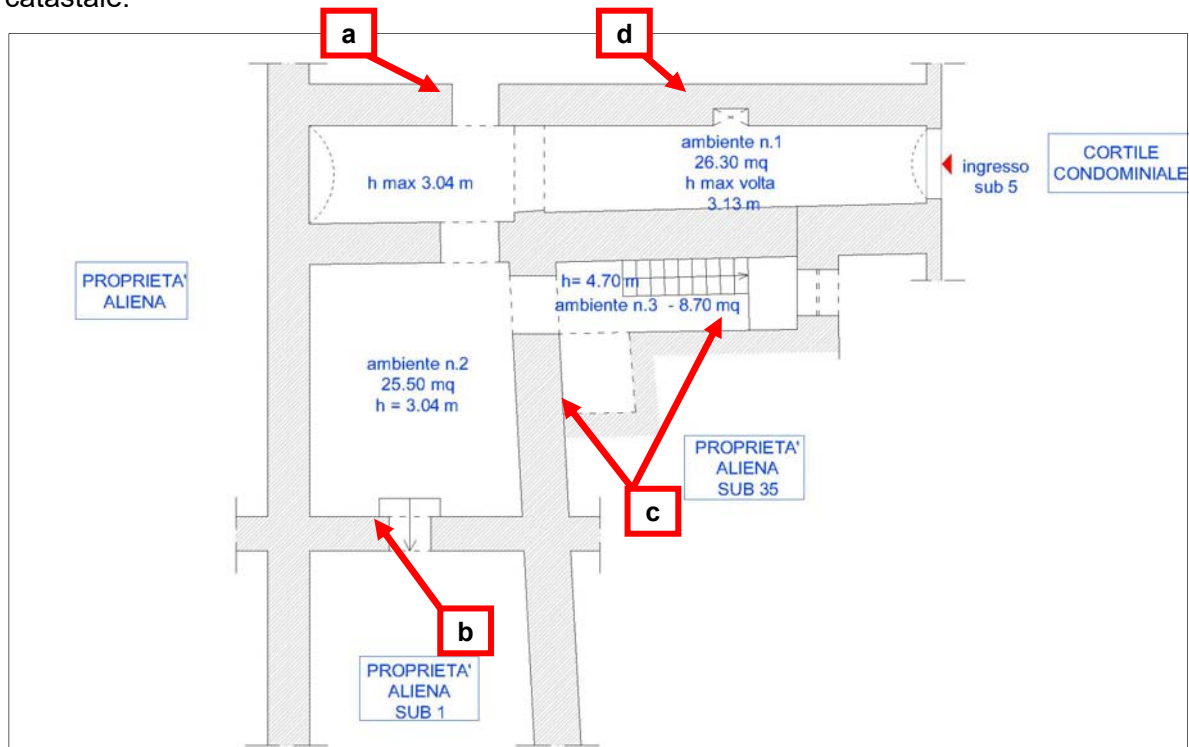
- e) la presenza, allo stato attuale di una finestra alta nell'ambiente n.3, con buona probabilità non riportata nel grafico catastale per la quota alla quale è posta;
- f) un'errata rappresentazione grafica delle dimensioni degli ambienti n.1 e n.3 che di fatto risultano avere una dimensione più allungata rispetto al grafico; tuttavia, in considerazione della maglia strutturale e da una lettura dei confini riportati nel catastale, non si riscontra alcun aumento di superficie.

Per un'immediata comprensione si riporta di seguito un confronto tra lo stato dei luoghi ed il grafico catastale.

Figura n.25: Plan. stato dei luoghi **sub 5** del 23/10/2020

Figura n.26: Grafico catastale **sub 5** del 22/12/1939

In merito alle suddette difformità, non è stato possibile accertarne l'epoca di realizzazione, e ancorché gli stessi risultino sanabili urbanisticamente ai sensi dell'art 37 del DPR 380/2001, occorre prevederne il **ripristino dello stato dei luoghi**, mediante la chiusura dei varchi, **in quanto gli stessi rappresentano una fusione con proprietà aliene** e mediante la chiusura della nicchia, in quanto i costi per un'eventuale sanatoria (sanatoria Comune, sanatoria Genio Civile, pratica Catasto, ecc.) risulterebbero di gran lunga maggiori rispetto all'entità della lavorazione eseguita.
