TRIBUNALE DI S. MARIA C.V.
Ufficio esecuzioni immobiliari
G.E. dott. E. Vassallo

PROCEDURA R.G.E. n.244/2018 XXXXXXXXXXXX contro XXXXXXXXXXXXXXXXXXXX

oggetto: NOTA ESPERTO STIMATORE

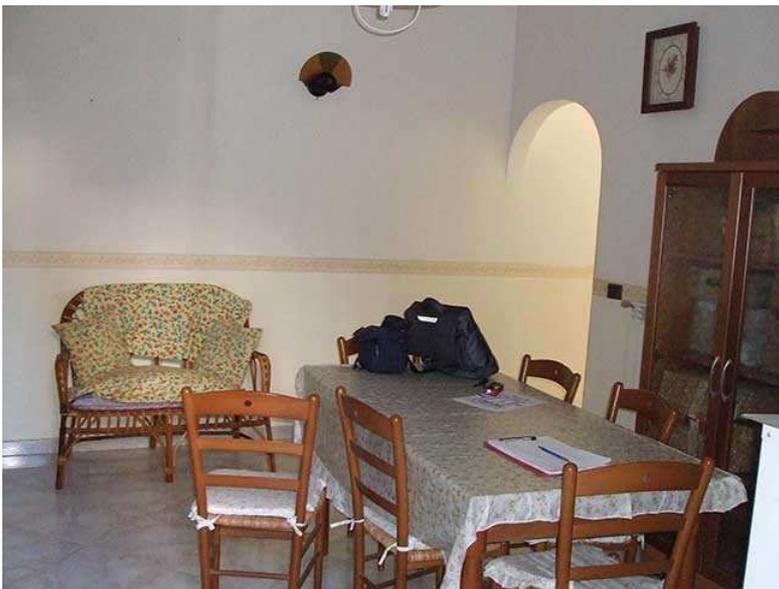
_accesso 05.12.2018

In data 20.09.2024, con il Custode Giudiziario, avv. Enrica Castelluzzo, è stato effettuato l'accesso presso il bene pignorato, avendo potuto limitare la visione e l'analisi alle sole porzioni interessate dalla procedura. Il bene consiste in un appartamento posto al primo piano di una palazzina per civile abitazione realizzata con struttura portante in cemento armato. In occasione del sopralluogo è stata appurata l'effettiva sussistenza delle lesioni attenzionate dal Custode nel corso dell'ultimo accesso da lei effettuato, non presenti invece al momento del primo accesso del 2018. In particolare, le lesioni, aventi andamento per lo più diagonale, sono state individuate unicamente sulla parete in cucina, al confine con l'abitazione adiacente, nel tratto realizzato presumibilmente in muratura, e sulla tompagnatura esterna, in corrispondenza della portafinestra del balcone, sia all'interno che all'esterno.

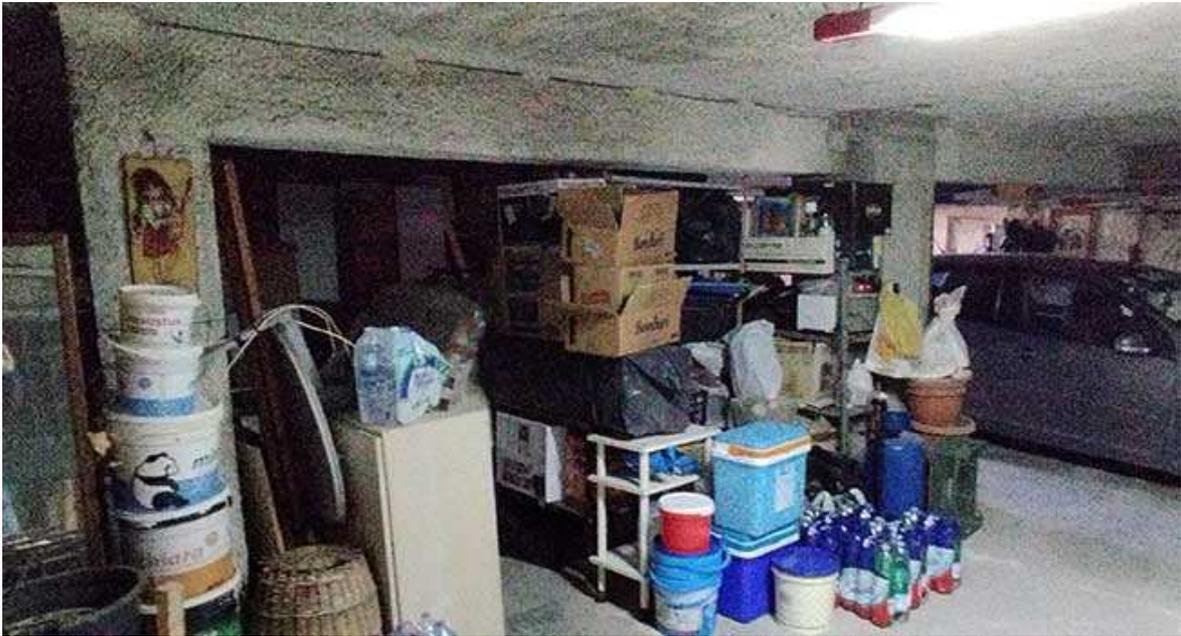
La parete interessata dalle lesioni, per quanto deducibile dall'analisi del bene, apparentemente non ha funzione portante, vista l'intelaiatura in c.a. e l'assenza al piano sottostante, sulla verticale, della stessa muratura.

_porzione garage sottostante la parete lesionata

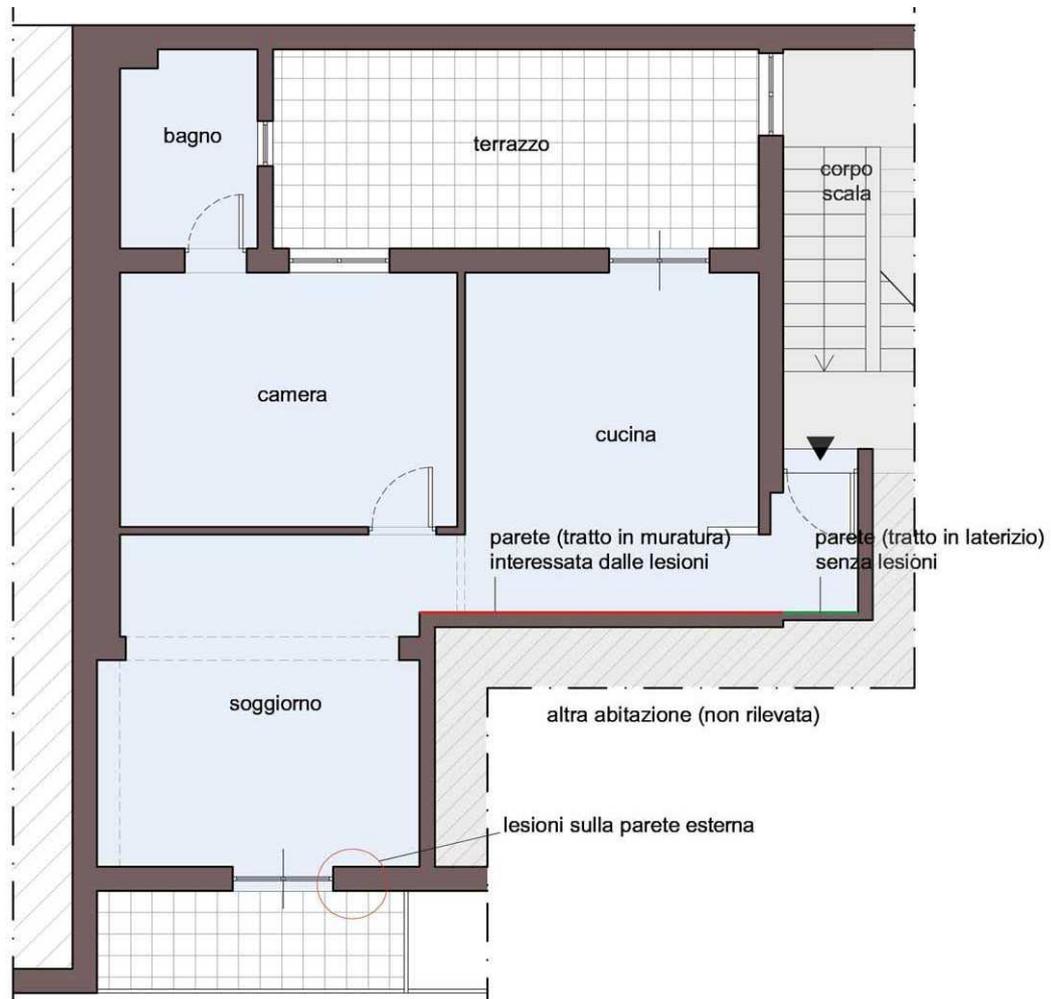
Dal distacco dell'intonaco effettuato in alcuni punti interessati è apparso evidente che le lesioni sono in molti casi superficiali, avendo interessato unicamente lo strato di intonaco stesso, come nel caso della parete esterna; in alcuni punti, invece, la lesione ha interessato anche la muratura sottostante per diversi millimetri.

Visto il loro andamento, le lesioni sono dovute a sollecitazioni taglianti o di trazione a cui il fabbricato evidentemente è stato sottoposto, anche in passato, probabilmente per piccoli cedimenti fondali, legati anche alla natura del terreno. La parete in questione, proprio perché realizzata in muratura, per sua natura non riesce a sopportare tali sollecitazioni, lesionandosi, a differenza della struttura in

Per quanto appurabile, quindi, le lesioni presenti interessano una parete divisoria e non elementi portanti del bene. Non sono stati rilevati, infatti, segni di alcun tipo in corrispondenza della struttura portante, ovvero delle travi e dei pilastri, né segni e/o deformazioni dei solai, sia al soffitto che al pavimento, sia all'interno dell'abitazione che al garage sottostante al piano terra, che possa far presagire una situazione critica. Ovviamente, essendo l'analisi limitata alle sole parti oggetto della procedura, non si può escludere la sussistenza in altre parti del fabbricato di segni o lesioni che possano far presagire particolari situazioni di pericolo. Ad ogni modo, ogni altra indagine non è esplicabile in sede di esecuzione, così come eventuali interventi, che, diversamente, dovranno essere di competenza di tutti i proprietari del fabbricato.

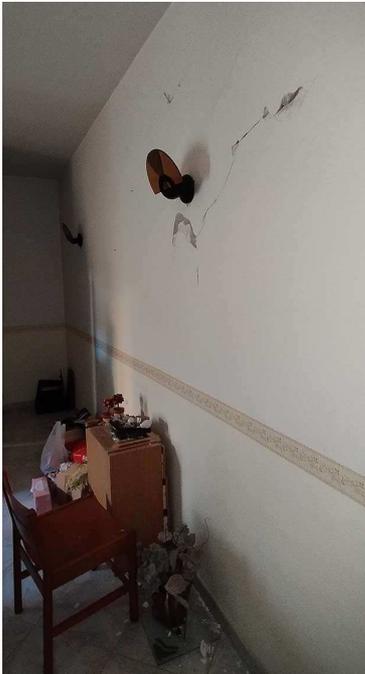
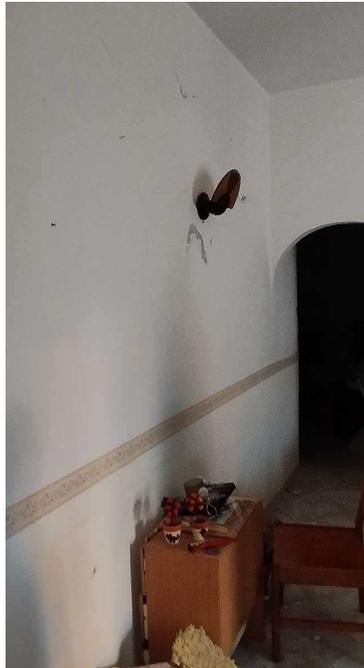
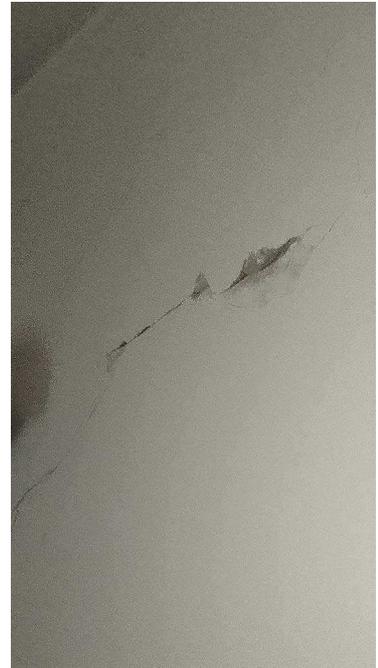
_lesioni sulla parete in cucina

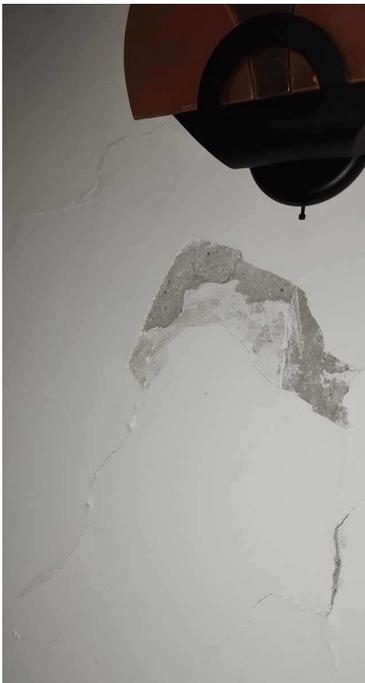
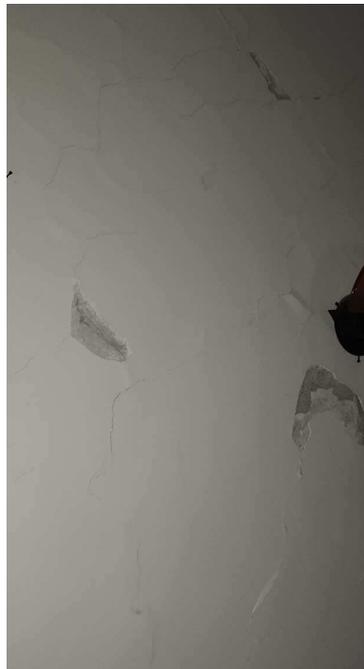
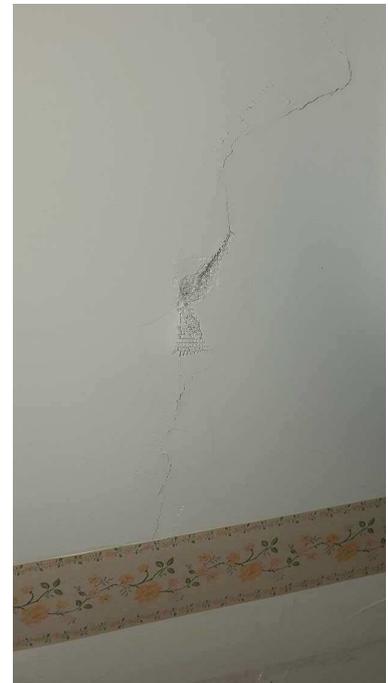
_lesioni sulla parete della cucina (dettaglio)

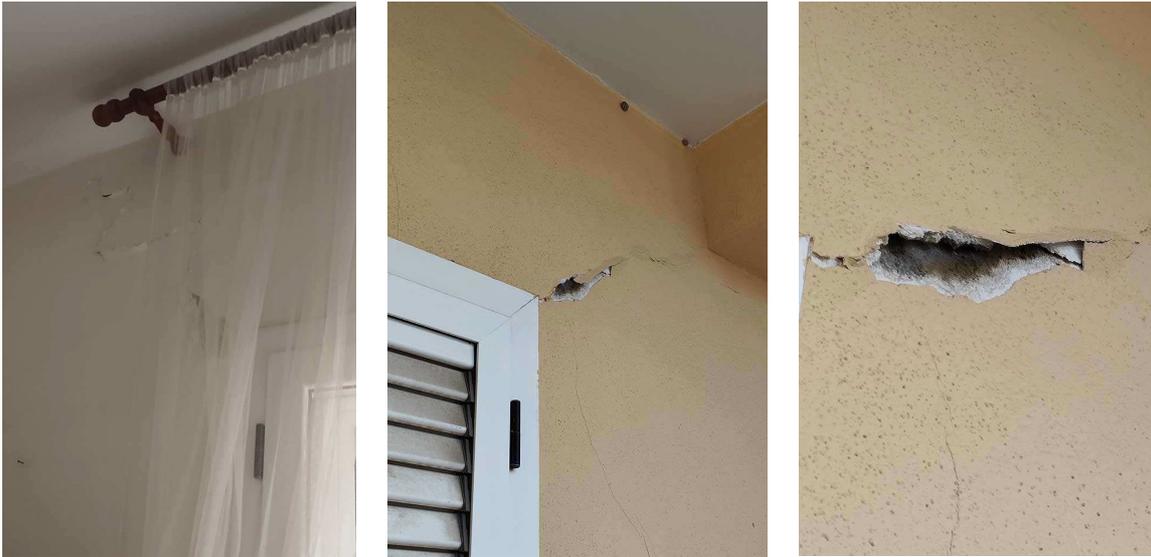
_lesioni sulla parete esterna

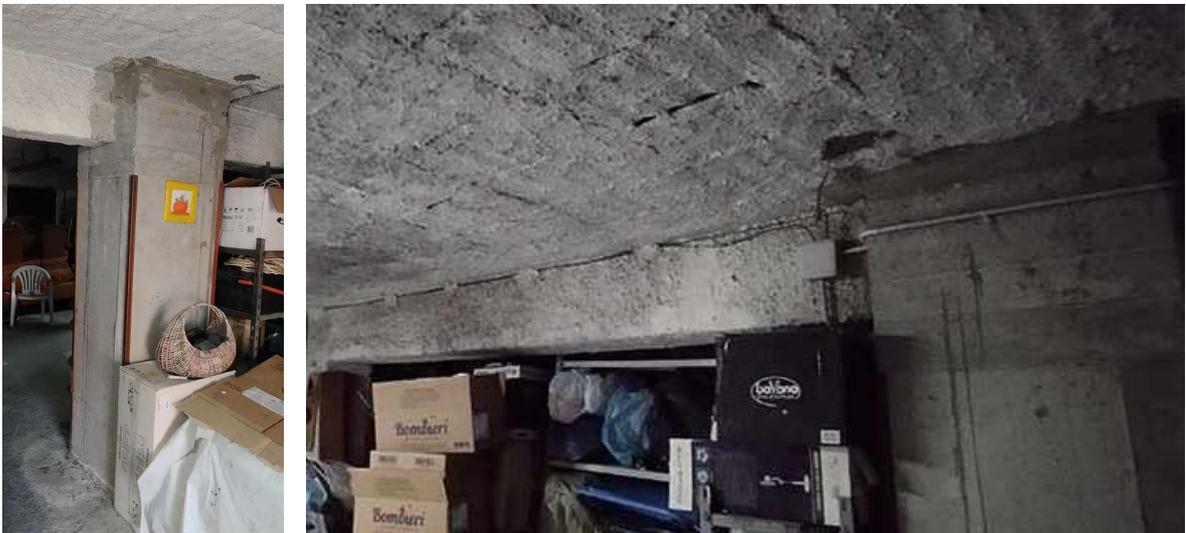
Come riferito dalla parte eseguita, le lesioni sono apparse più volte nel corso del tempo, comportando il ripristino della finitura della parete. È probabile, quindi, che all'epoca del primo accesso nel 2018 le lesioni erano state già coperte dal nuovo intonaco, tant'è che la parete appariva intatta. A fronte di tale situazione, inoltre, è stato anche effettuato l'ingrossamento del pilastro nel garage, come apparso evidente nel corso del sopralluogo.

_dettagli del pilastro ringrossato in garage

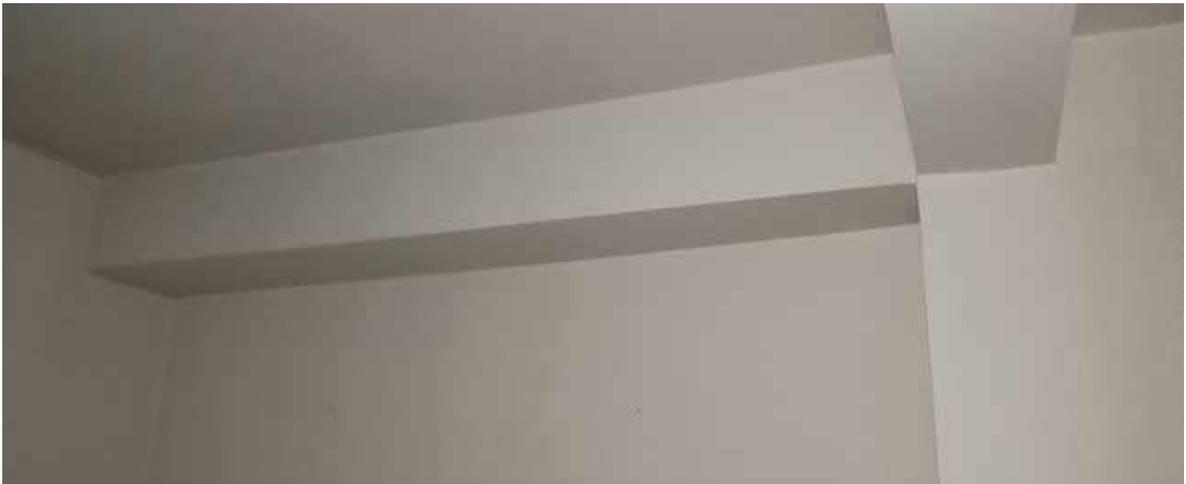
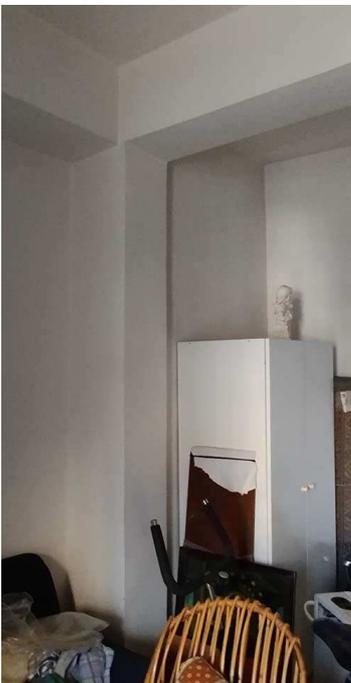
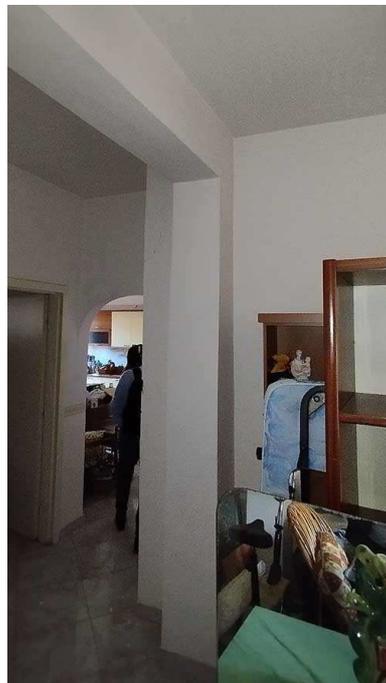
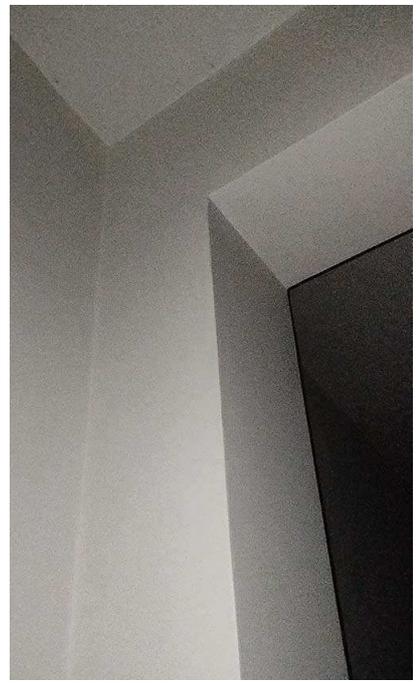
cemento armato, che, almeno per i punti visionati, è apparsa intatta, sia nell'abitazione che nel garage.

_dettagli di travi e pilastri (appartamento)

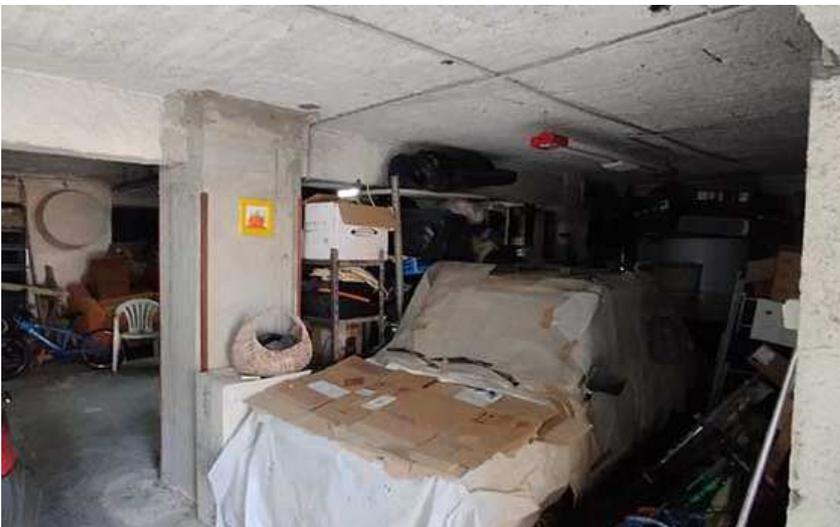
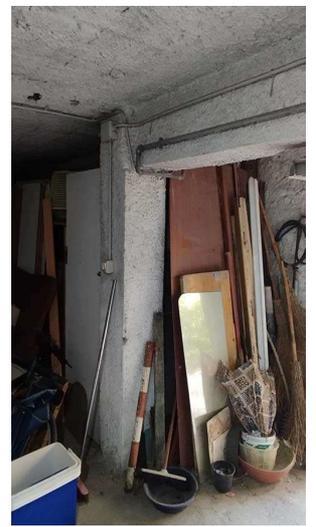
_dettagli di travi e pilastri (garage)

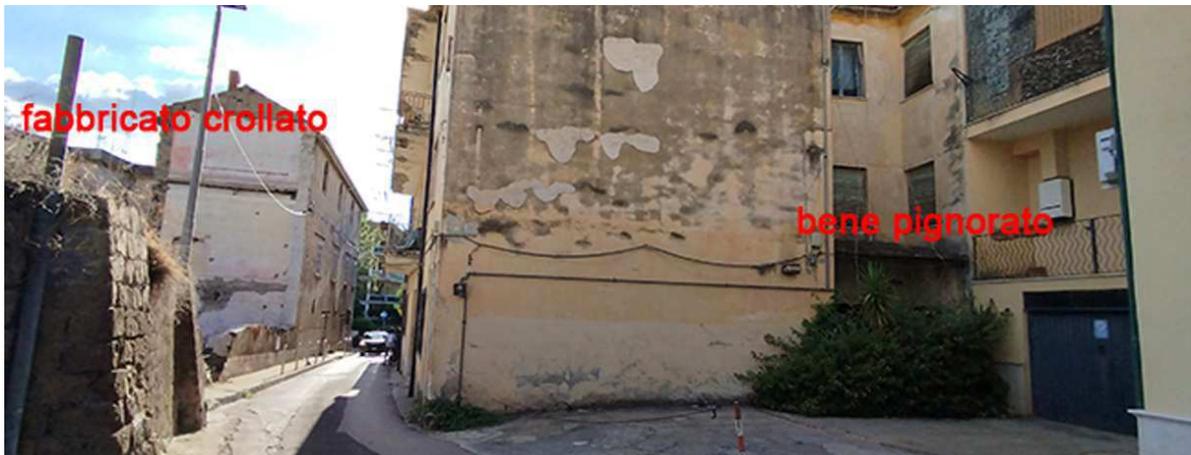
Le sollecitazioni di cui sopra potrebbero essere anche legate ad eventi particolari, quale ad esempio il crollo, avvenuto circa due anni fa, del fabbricato adiacente posto a pochi metri.

_esterno del fabbricato
