# TRIBUNALE DI NAPOLI NORD

ESEC. IMMOB. N. GEN. REP. **339/2017**

***RELAZIONE TECNICA D'UFFICIO***

***LOTTO 2***

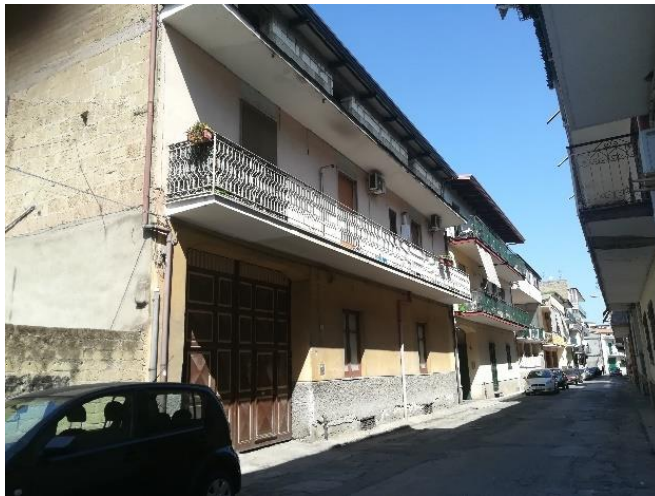
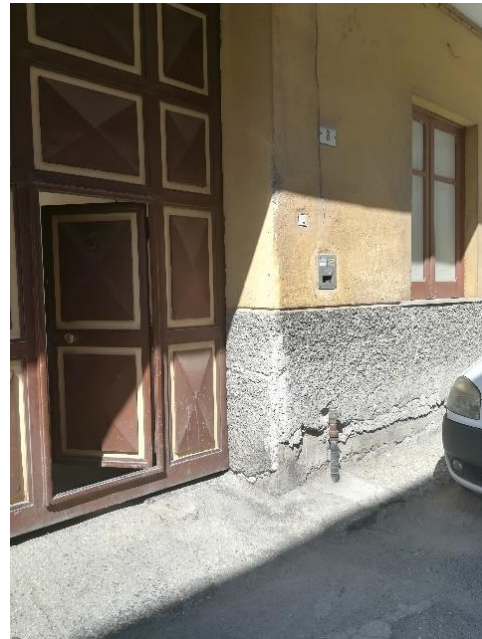
L'appartamento, nato come sottotetto e poi trasformato in abitazione, è ubicato in parte del fabbricato, composto da piano cantinato, terra, primo e secondo e che affaccia all'interno del cortile comune oltre che all'esterno su strada in una zona centrale del Comune di Orta di Atella a confine con la città di Frattaminore e precisamente a via dei Caduti al n.3

Fig. 2 Individuazione fotografica degli esterni dello stato reale dei luoghi del bene oggetto di pignoramento.

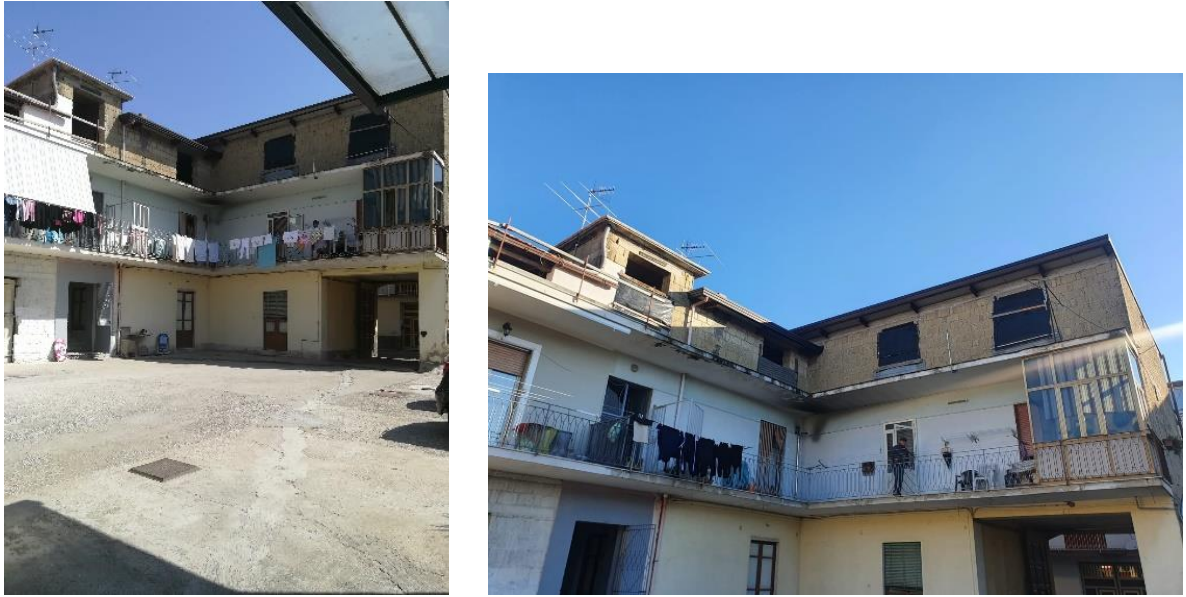
Una volta superato il portone pedonale e carrabile del fabbricato, che sono posti su strada, si giunge nel cortile comune fino a raggiungere la parte dell'edificio dove al secondo piano è ubicato l'appartamento allo stato grezzo

Fig. 3 Individuazione fotografica degli esterni del bene oggetto di pignoramento.

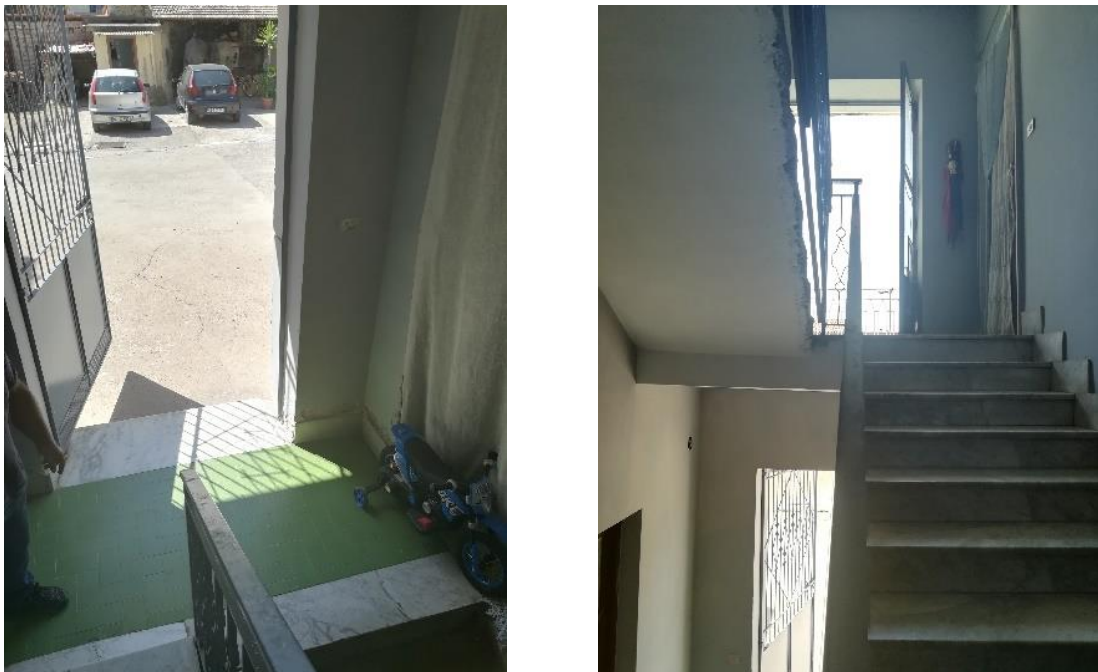
Una volta raggiunto il portoncino vi è una scala per salire ai piani superiori e non vi è ascensore.

Fig. 4 Individuazione fotografica degli esterni del bene oggetto di pignoramento.

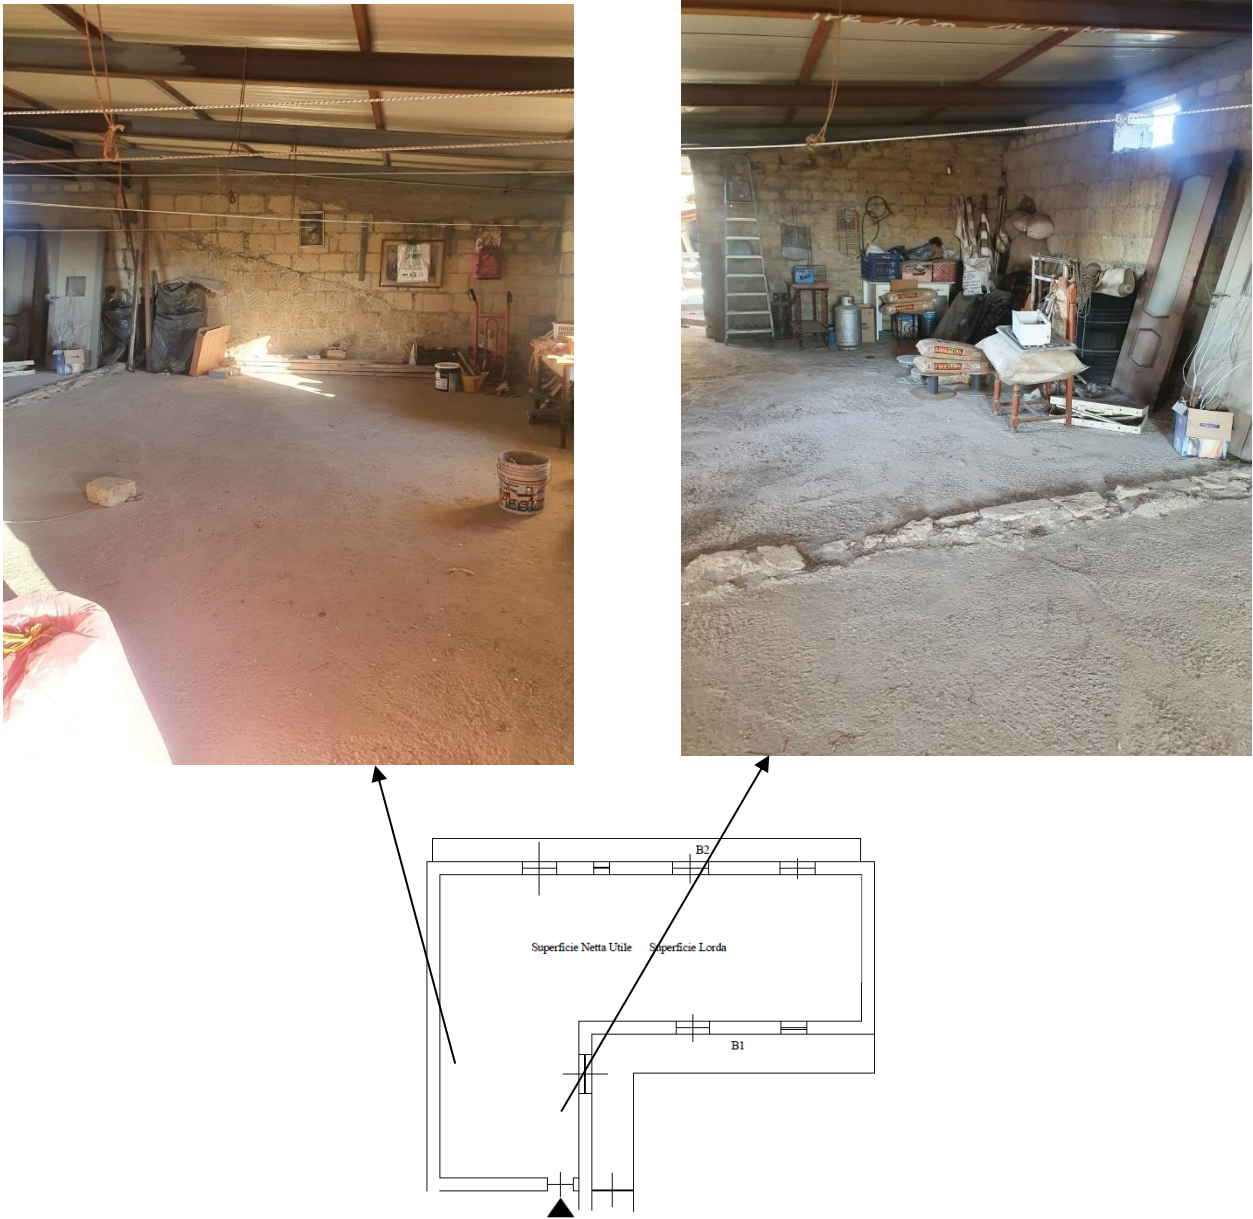
una volta acceduti si entra prima in uno spazio più stretto e successivamente in un grande ambiente che è illuminato da delle aperture allo stato grezzo e non rifinite nel muro, con le pareti di muratura e malta cementizia non intonacate e di recente lavorazione, con suolo di calpestio in cemento, con impianti parziali e con copertura inclinata costituita da lastre di lamiera grecate coibentate del tipo "sandwich" e non coibentata, balconi allo stato grezzo senza balaustre.

Fig. 6 Individuazione fotografica degli interni del bene oggetto di pignoramento.
