TRIBUNALE ORDINARIO - TORINO

RG 135 / 2024

CONSULENZA ESTIMATIVA GIUDIZIARIA

appartamento a TORINO strada del Pascolo 47, quartiere Bertolla per la quota di:

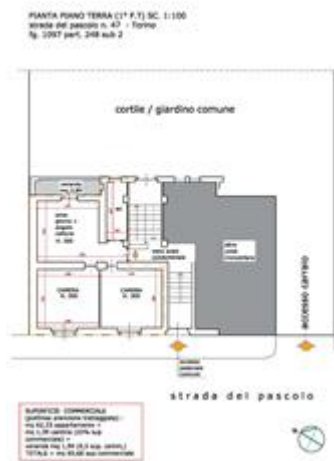
Sono state rilevate le seguenti difformità: parete che delimita la cucina non eseguita o demolita senza necessarie autorizzazioni. (normativa di riferimento: testo unico dell'edilizio dpr 380/2001)

rilievo appartamento pignorato sopralluogo del 30/04/2024

Sono state rilevate le seguenti difformità: veranda abusiva (normativa di riferimento: testo unico dell'edilizia)

Le difformità sono regolarizzabili mediante: costruzione delle tramezzature mancanti in edilizia libera o in alternativa presentazione di CILA in sanatoria per opere difformi dallo stato autorizzato.

Al fine di regolare la situazione edilizia è necessario rimuovere la veranda

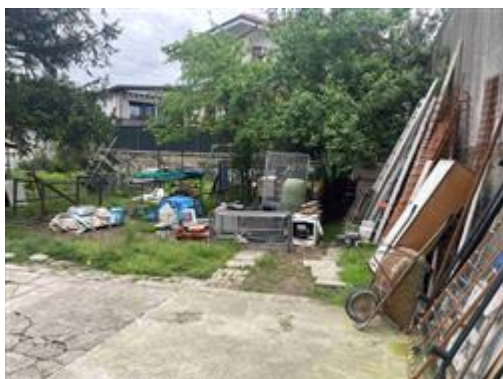
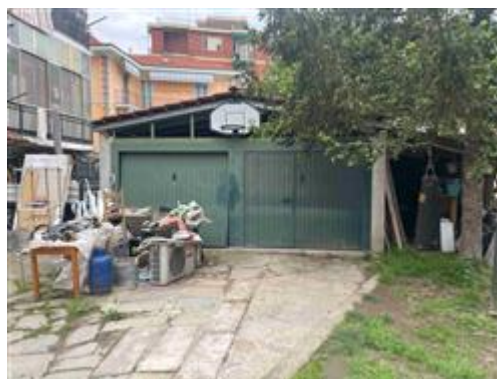
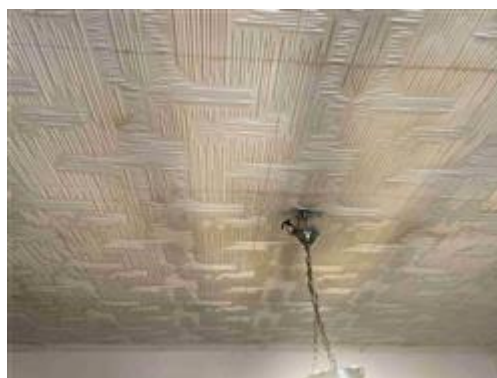
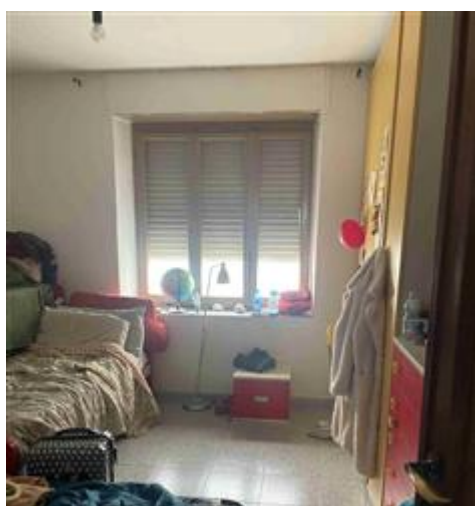
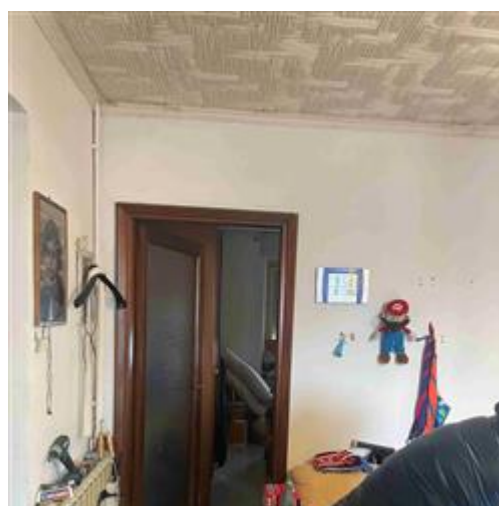
<i>infissi esterni:</i> finestra realizzati in alluminio. finestre datate ed in pessime condizioni di manutenzione	molto scarso	★ ★ ★ ★ ★ ★ ★ ★ ★ ★
<i>manto di copertura:</i> realizzato in tegole in cotto con coibentazione inesistente. stato manutentivo del tetto edificio non verificato; ad esame visivo appare in buono stato.	mediocre	★ ★ ★ ★ ★ ★ ★ ★ ★ ★
<i>pareti esterne:</i> costruite in muratura di mattoni forati con coibentazione inesistente, il rivestimento è realizzato in intonaco. stato originale; materiale che necessita di una manutenzione	scarso	★ ★ ★ ★ ★ ★ ★ ★ ★ ★
<i>pavimentazione esterna:</i> realizzata in mattonelle di cemento. pavimentazioni esterne dissestate e cemento spaccato; sostituzione totale.	scarso	★ ★ ★ ★ ★ ★ ★ ★ ★ ★

pavimentazione interna: realizzata in piastrelle di ceramica. normali condizioni ma materiale ormai da sostituire.

portone di ingresso: porta ingresso realizzato in legno tamburato. da sostituire

scale: vano scale comune con rivestimento in piastrelle di marmo
