TRIBUNALE CIVILE DI FORLI'

Esecuzione Immobiliare

RELAZIONE TECNICO ESTIMATIVA con ALLEGATI

QUOTA PARI A 2/54 di capannoni ad uso allevamento suinicolo oltre a bacini per lo stoccaggio del liquame, fabbricato residenziale in corso di costruzione con corte pertinenziale, il tutto posto in Comune di Cesena, località San Carlo, Via Montebellino n.2300.

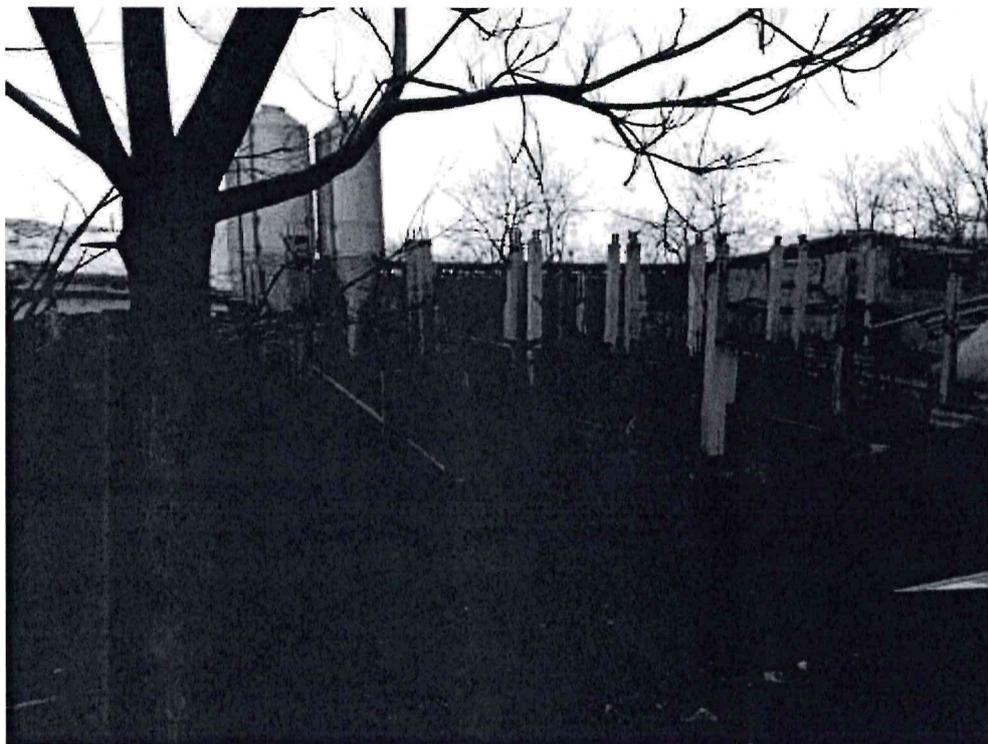
Risulta non più utilizzabile a seguito di crollo; il manufatto aveva dimensioni ml. 26,50 x 22,30 ca. per una superficie lorda pari a mq. 590 ca. Dalle informazioni assunte risulta crollato nel 2010 a causa della neve, e non più ricostruito. Ad oggi risultano esistenti solo alcune porzioni di tamponamento esterno e pilastrature interne, oltre a manufatti abusivi in aderenza.

FOTO – PROSPETTO CAPANNONE A

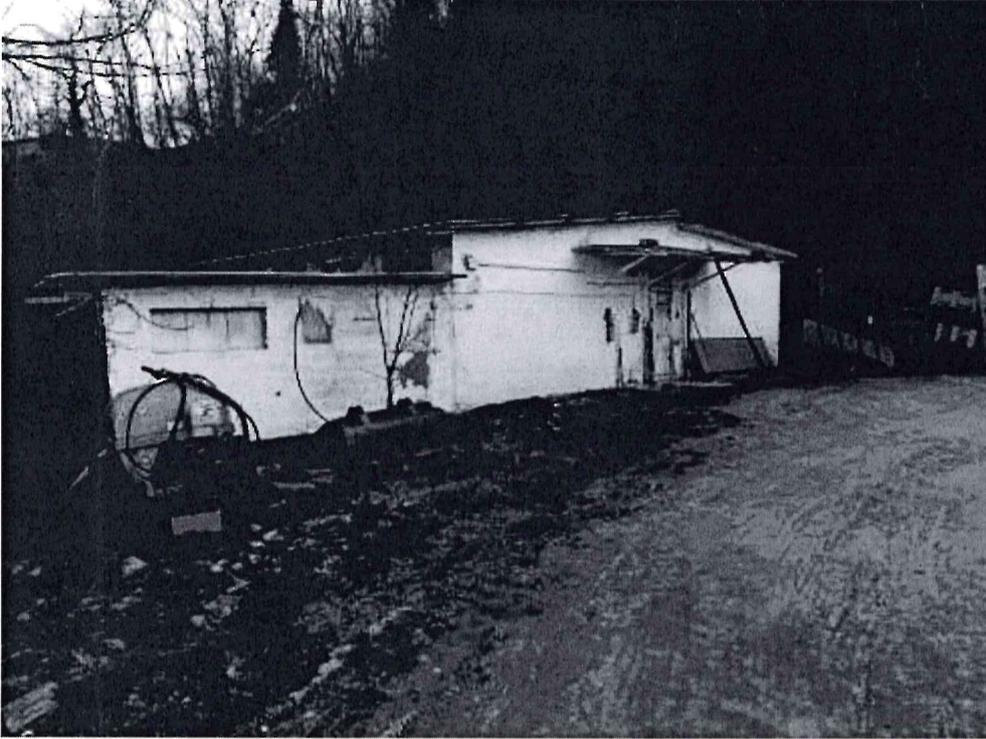
Il capannone risulta più ampio rispetto a quello rilevato dalla situazione catastale; ha forma irregolare con corpi aggiunti in epoche diverse. In parte risulta adibito a stalli per il ricovero dei suini ed in parte risulta adibito a servizi. La struttura del corpo centrale è costituita da muratura portante e pilastri in c.a.; le porzioni laterali sono realizzate con pannelli sandwich coibentati. Nel complesso ha una superficie lorda pari a mq. 350ca.

FOTO – PROSPETTO CAPANNONE B

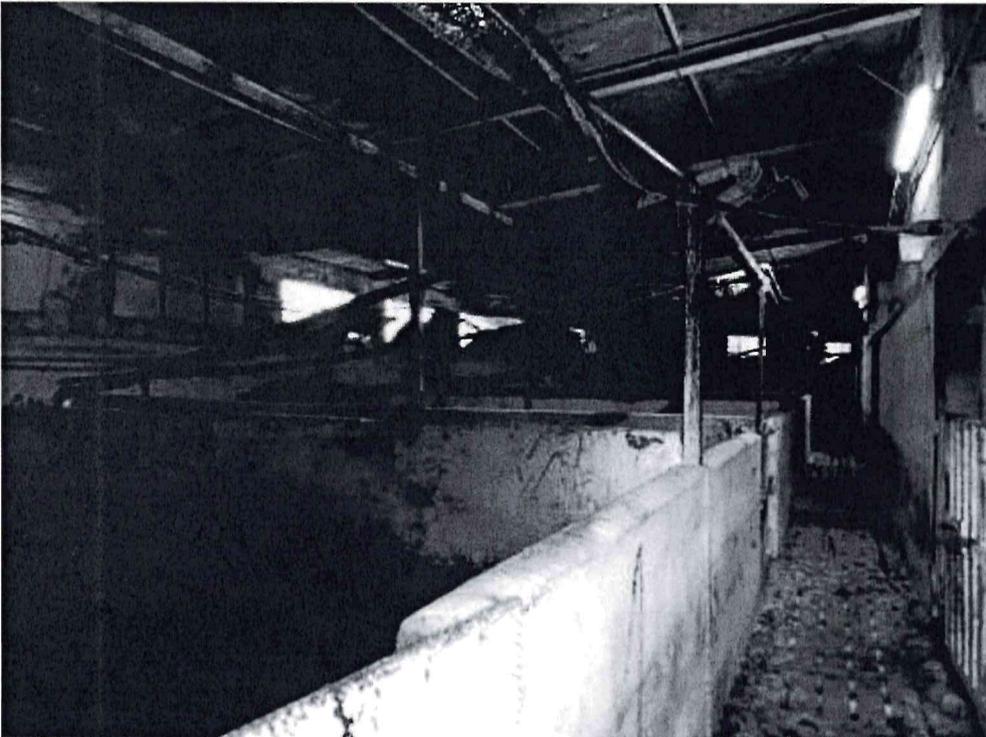
FOTO – INTERNO CAPANNONE B

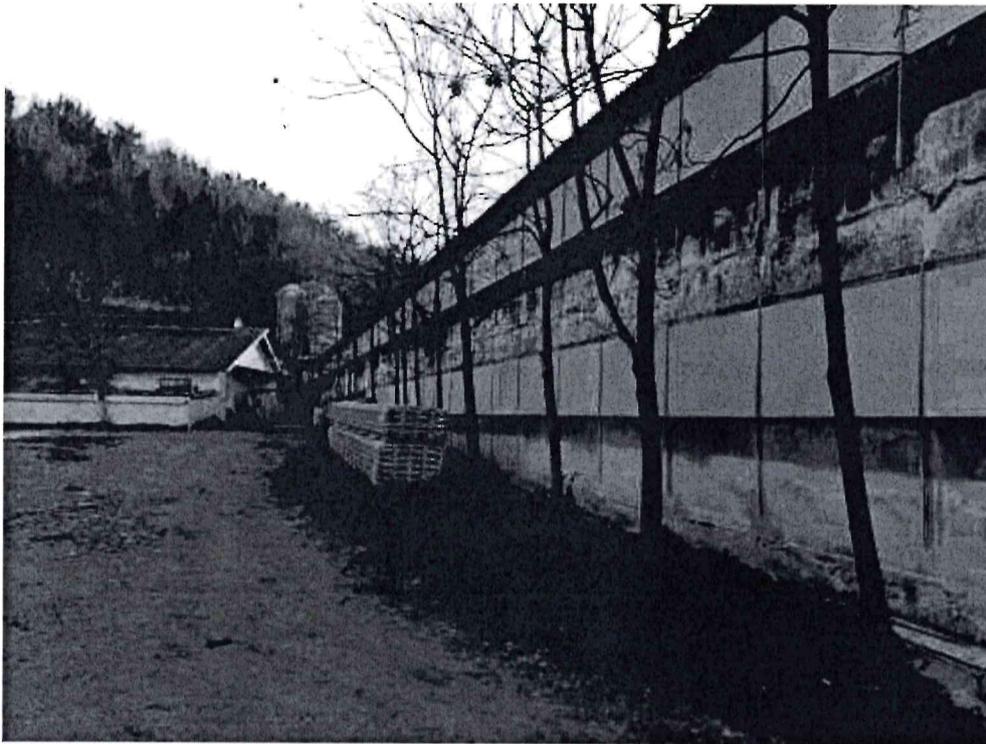
Il capannone è dedicato all'allevamento di suini. Ha dimensioni ml. 62,00 x 18,15 ca e si sviluppa su due livelli, per una superficie complessiva lorda pari a mq.2.250 ca.. Risulta costituito da struttura mista in muratura e c.a. con solaio intermedio in latero cemento. La copertura è in lastre di eternit e

le finestre delle facciate esterne risultano chiuse da pannelli. All'interno risulta diviso in tanti stalli per il ricovero dei suini.

FOTO – PROSPETTO CAPANNONE C

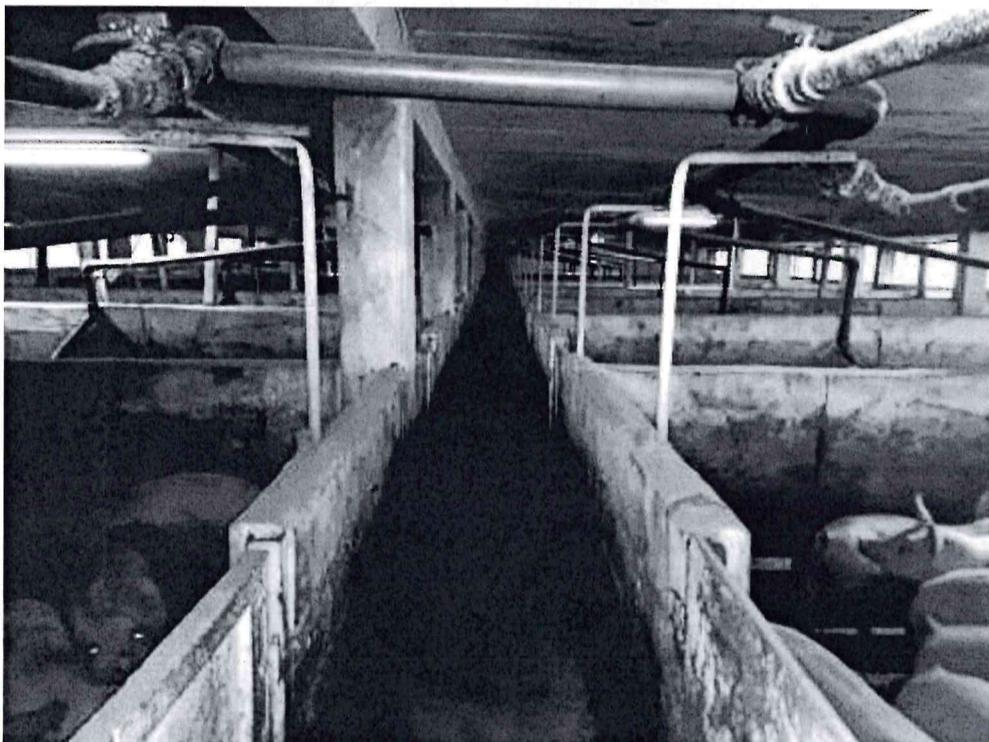
FOTO – INTERNO CAPANNONE C

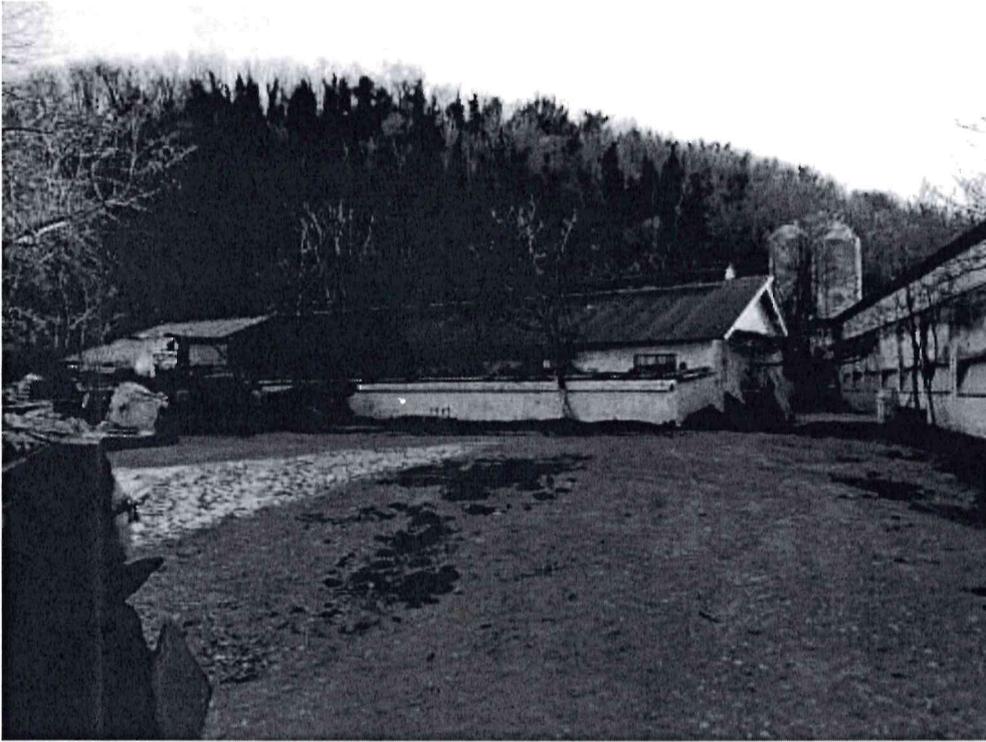
Ha dimensioni ml. 68,00 x 23,10 ca. e si sviluppa su un unico piano, per una superficie lorda pari a mq. 1570 ca.

FOTO – PROSPETTO CAPANNONE D

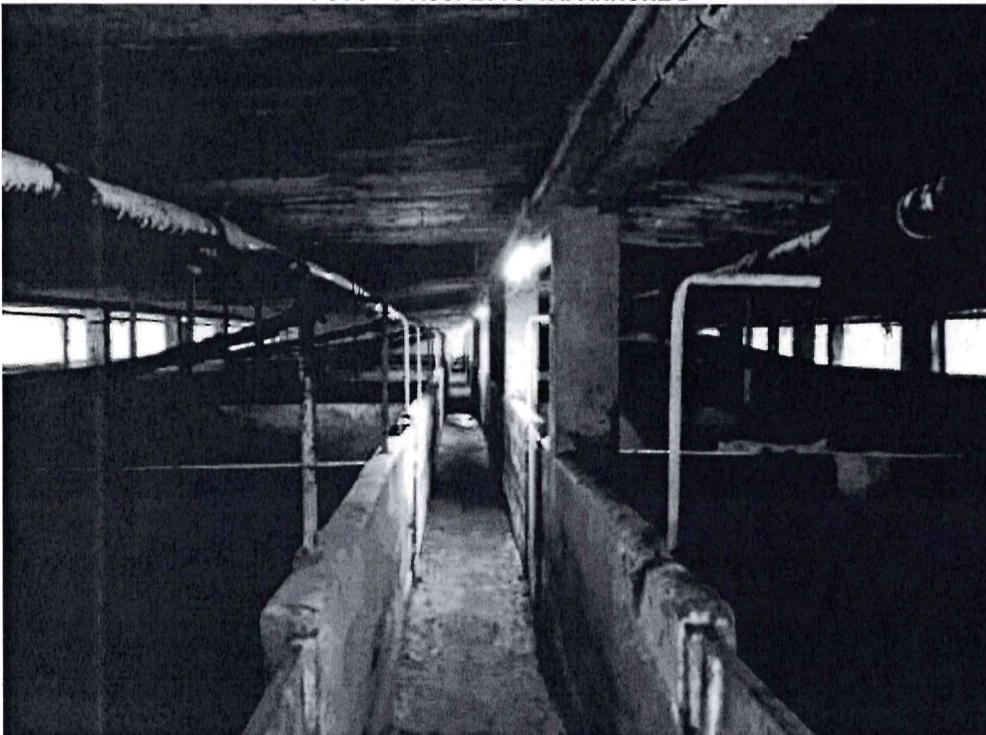
FOTO – INTERNO CAPANNONE D

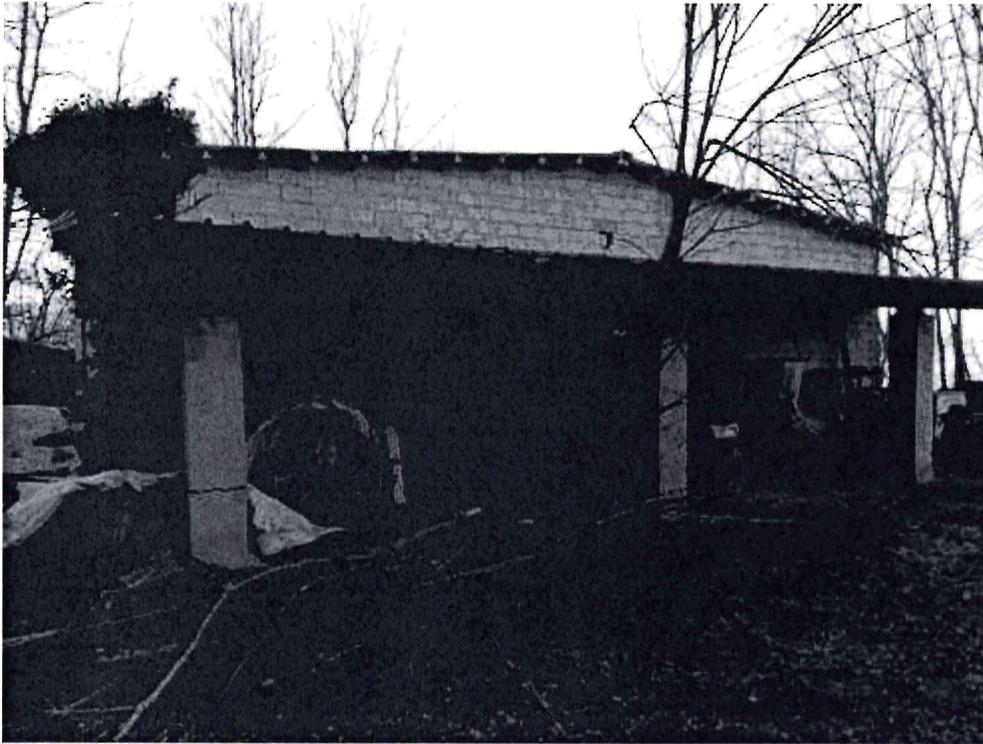
L'edificio ha dimensioni ml.15,00 x 10,00 ca. e si sviluppa su unico piano oltre ad un portico, sul lato sud, della larghezza di ml.4,00, per una superficie lorda complessiva pari a mq.210 ca.,.

Il manufatto presenta una struttura mista, muratura di tamponamento in blocchi di cls, copertura in onduline fibrate; non risultano impianti di alcun genere.

FOTO – PROSPETTO FABBRICATO F
