TRIBUNALE DI PADOVA

n. 224/2020 R.G. Es. Imm.

**CONSULENZA TECNICA D'UFFICIO**

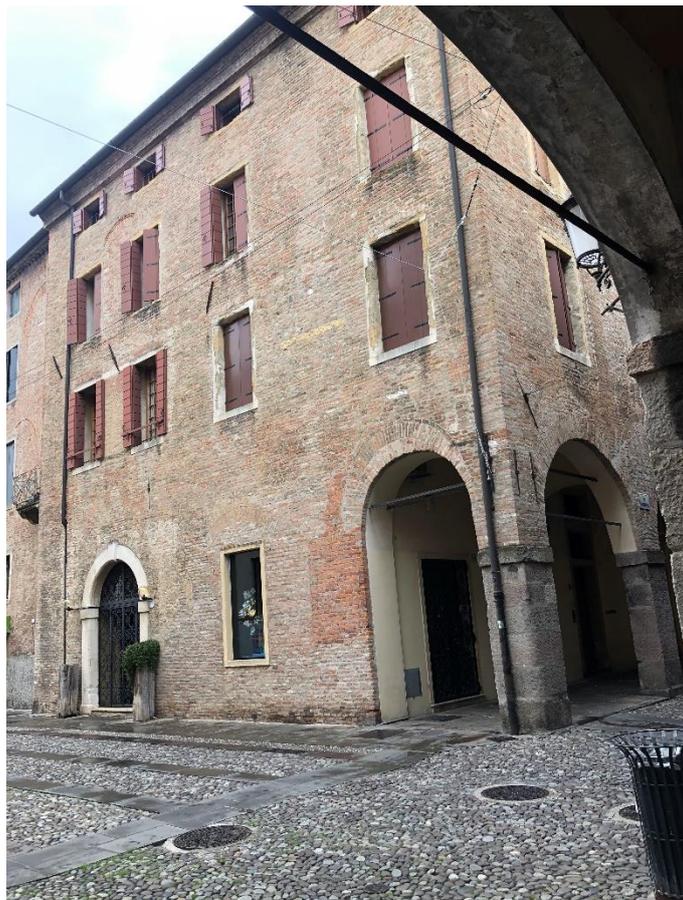
*Figura 5 – Facciata del fabbricato (angolo tra via Santa Lucia e via Boccalerie)*

Il fabbricato, che è stato interessato più volte da lavori negli anni (l'ultima ristrutturazione generale risale agli anni settanta del novecento), ha struttura portante verticale in laterizio, in parte risalente all'epoca di costruzione. Le facciate lungo le strade sono in mattoni a faccia vista, il tetto è a falde con manto di copertura in coppi, le grondaie e pluviali sono in rame. Dal punto di vista statico il fabbricato sembra ancora efficiente, non avendo lo scrivente riscontrato segni di dissesto apprezzabili.

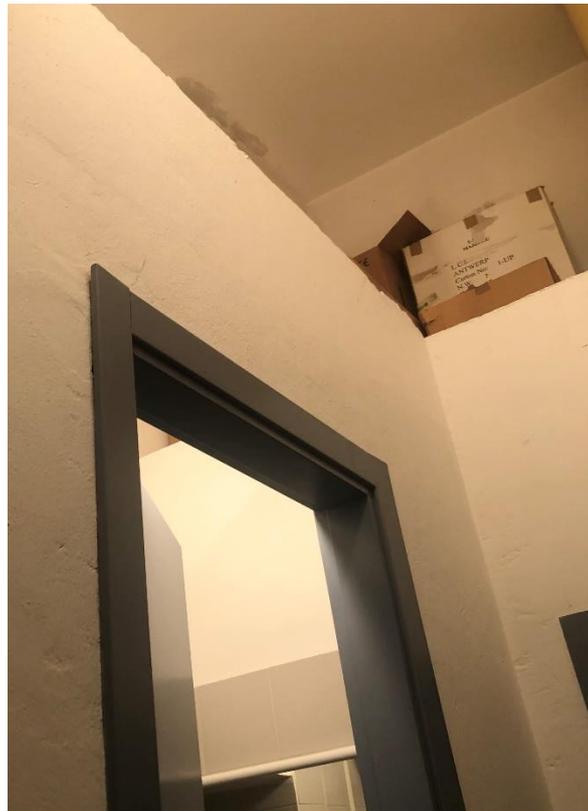
Il negozio ha superficie di 88 mq. circa (compresa la bussola di ingresso), soffitto con volta a botte e altezza variabile da m 2,80 a m 4,50. L'antibagno ha superficie di 2 mq. circa e altezza di 4,94 m circa; il locale wc più grande è finestrato, ha superficie di 2,5 mq. circa, altezza di 2,4 m circa (stante la presenza di un controsoffitto) ed è utilizzato come ripostiglio; l'altro wc ha superficie di 1,4 mq. circa, altezza di 4,70 m circa ed è cieco, perché il foro della portafinestra è stato murato per esigenze architettoniche. Si segnala che le pareti che delimitano i predetti locali integrativi non si estendono fino al sovrastante solaio come rappresentato dalla foto seguente.

*Figura 6 – Antibagno e wc*
