ALLEGATO 5a
Bene 1 - Locale
piano terra

Rilievo di un locale commerciale a piano terra, sito nel comune di Montesano sulla Marcellana, Via Nazionale 100 (SS 19 delle Calabrie) , in Catasto Fg. 20, part.IIa 785 sub 4, Proc. Esec. R.G. 53 / 2018 del Trib. di Lagonegro.

ALLEGATO 5b
Bene 2 - Locale
piano seminterrato

Rilievo di un locale commerciale a piano terra, sito nel comune di Montesano sulla Marcellana, Via Nazionale 100 (SS 19 delle Calabrie), in Catasto Fg. 20, part.IIa 785 sub 7, Proc. Esec. R.G. 53 / 2018 del Trib. di Lagonegro.

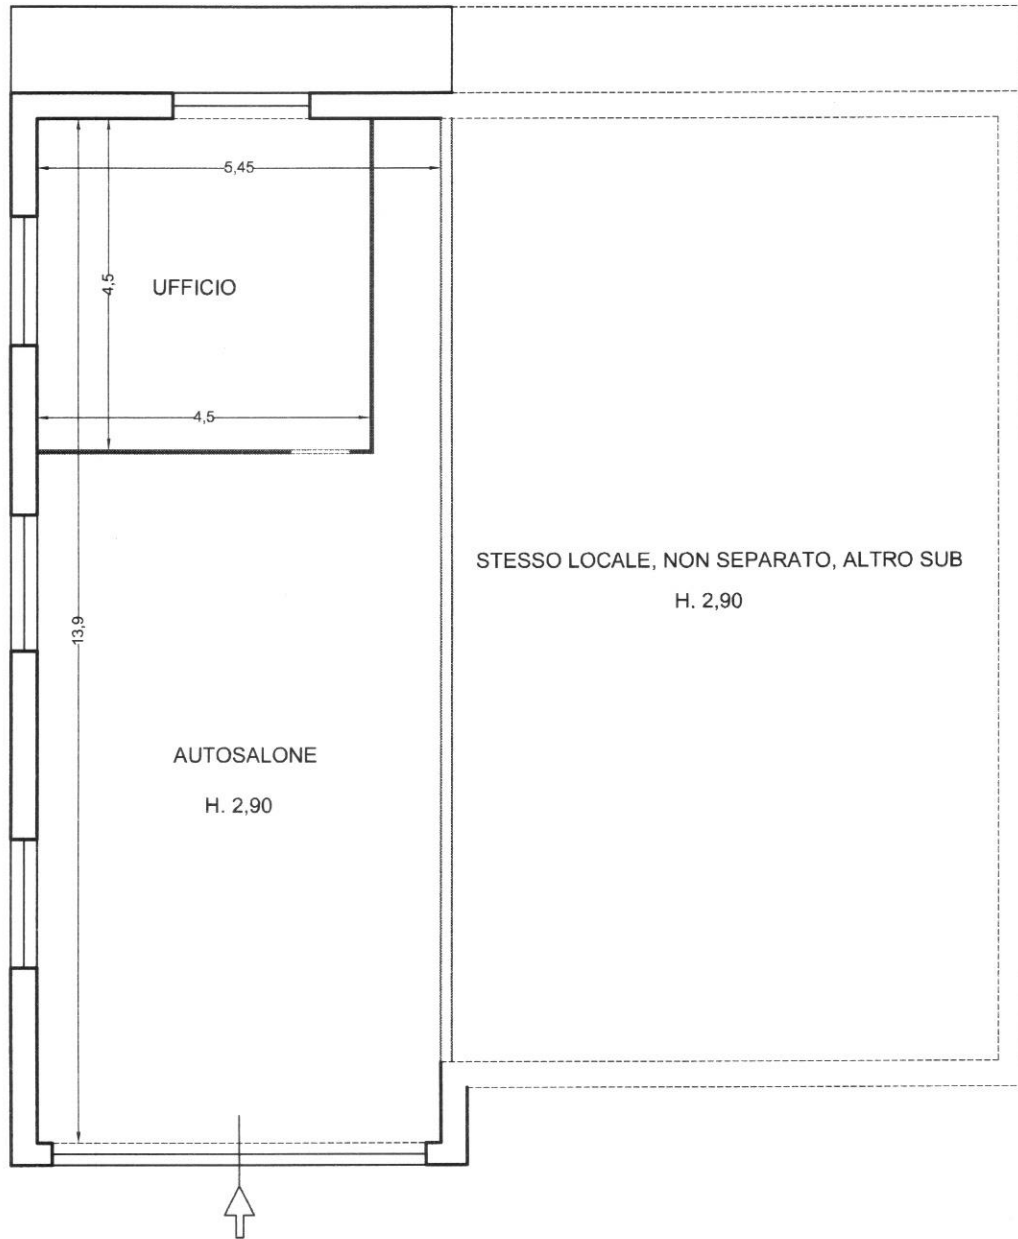
PIANTA PIANO TERRA

— Difformità rispetto alla planimetria catastale (muratura non presente alla data del rilievo, ma nella planimetria catastale)

■ Difformità rispetto alla planimetria catastale (tramezzi non presenti nel catastale)

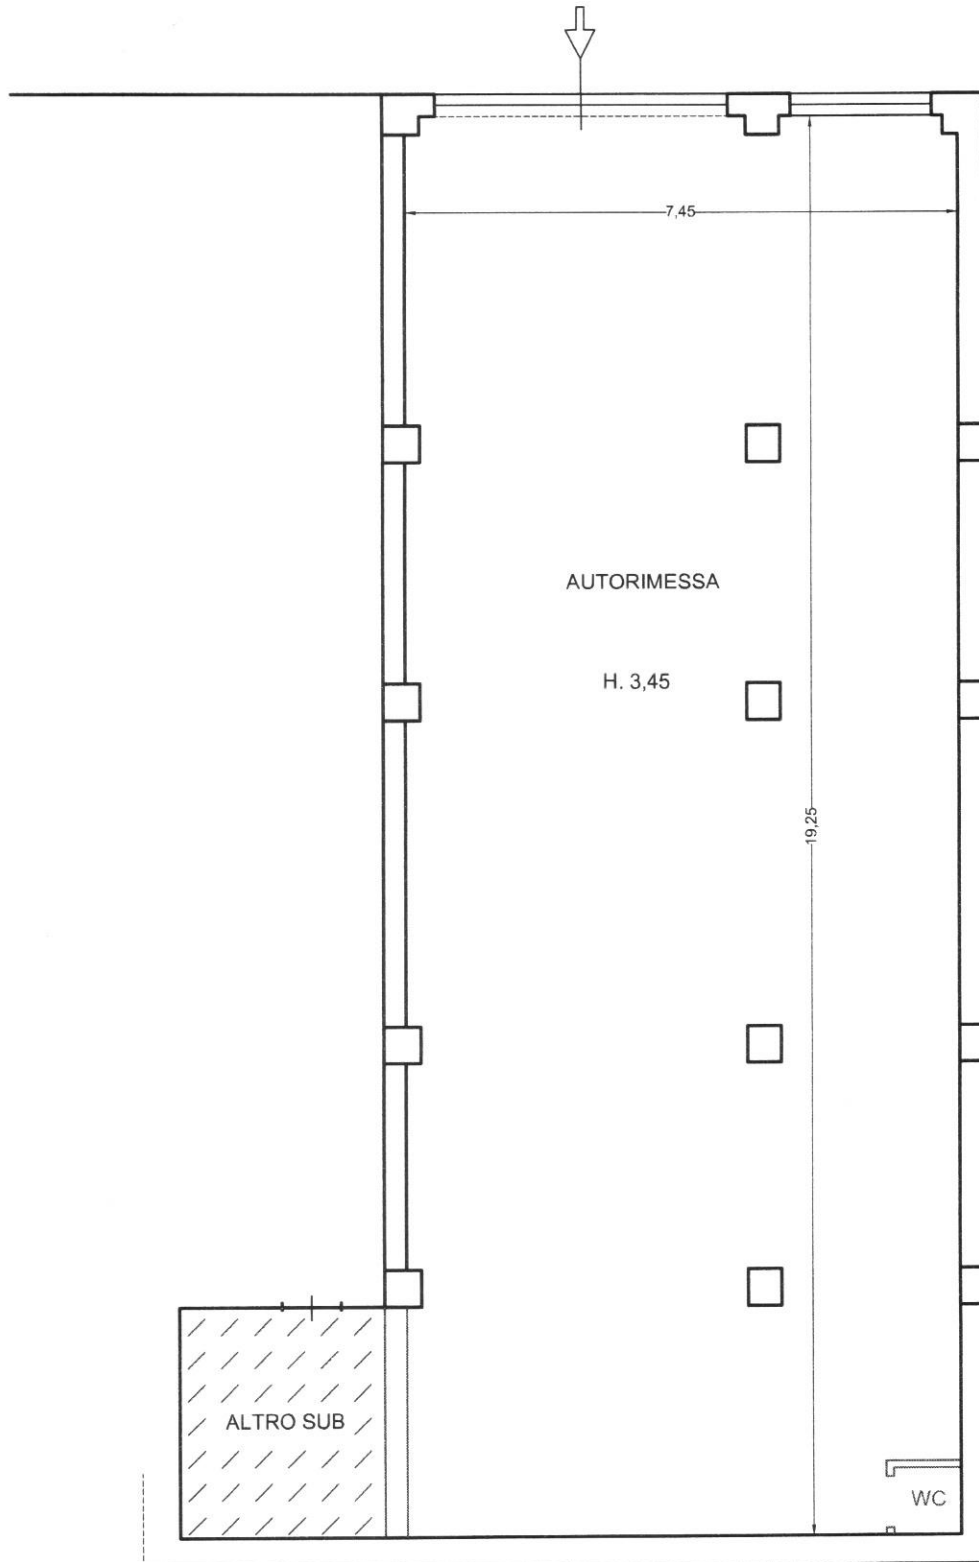
PIANTA PIANO SOTTOSTRADA

— Difformità rispetto alla planimetria catastale (muratura non presente alla data del rilievo, ma nella planimetria catastale)

Area non nella disponibilità del sub, bene oggetto di pignoramento
