TRIBUNALE DI SIENA

**PERIZIA TECNICA D'UFFICIO RELATIVA ALL'ESECUZIONE
NELL'ESPROPRIAZIONE FORZATA AD ISTANZA DI "BANCA CENTRO-
CREDITO COOPERATIVO-UMBRIA SOC. COOP." CONTRO " [REDACTED]**

Rif. Tribunale di Siena N. R.G.E. 86/2020 riunita N. R.G.E. 237/2019

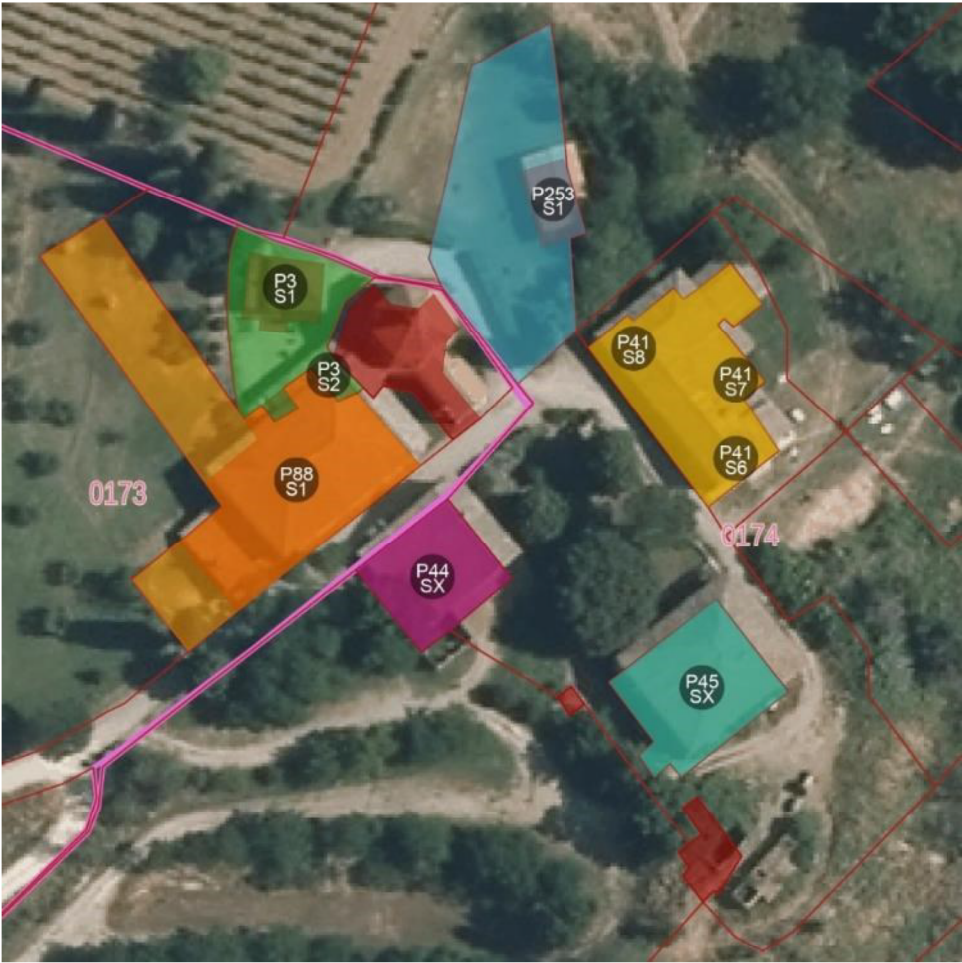
Immagine 2 Identificazione dei beni del lotto 1

1.1 - Villa o Palazzo di Campagna (Foglio 174 - Part. 45)

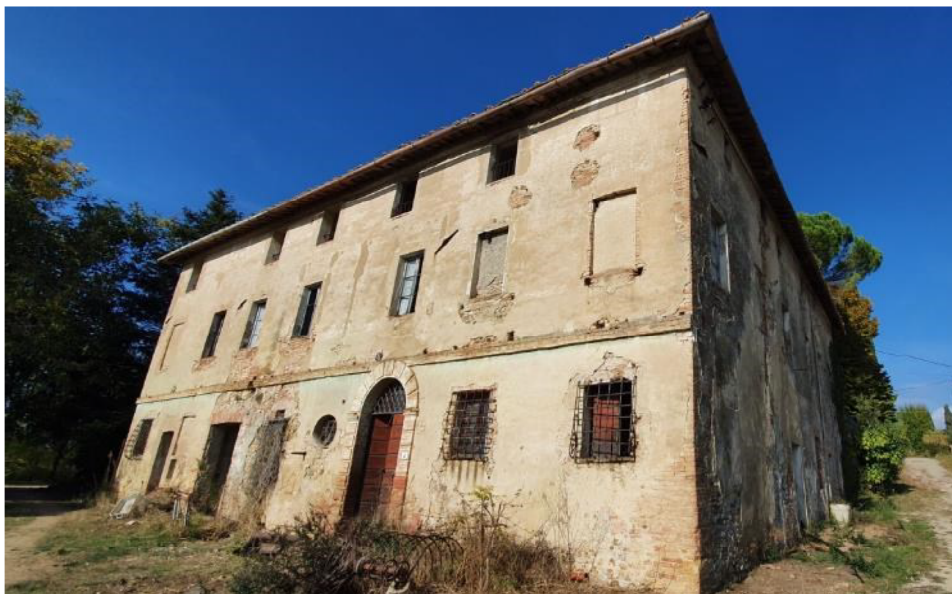
Immagine 3 Vista della Villa dal lato a sud-est

L'immobile costituisce il fabbricato più nobile del complesso ed è denominato Villa o Palazzo di Campagna, come riporta Emanuele Repetti nel suo "Dizionario Geografico Fisico Storico della Toscana" del 1839.

Anche se l'edificio si presenta in condizioni pessime, tanto da rendere impossibile un accurato sopralluogo ed ispezioni dettagliate (presenza di solai fatiscenti, attrezzature e mobilio vecchio ammonticati), per posizione, valore storico e qualità architettoniche intrinseche, è indubbiamente l'immobile di maggior pregio commerciale del lotto 1.

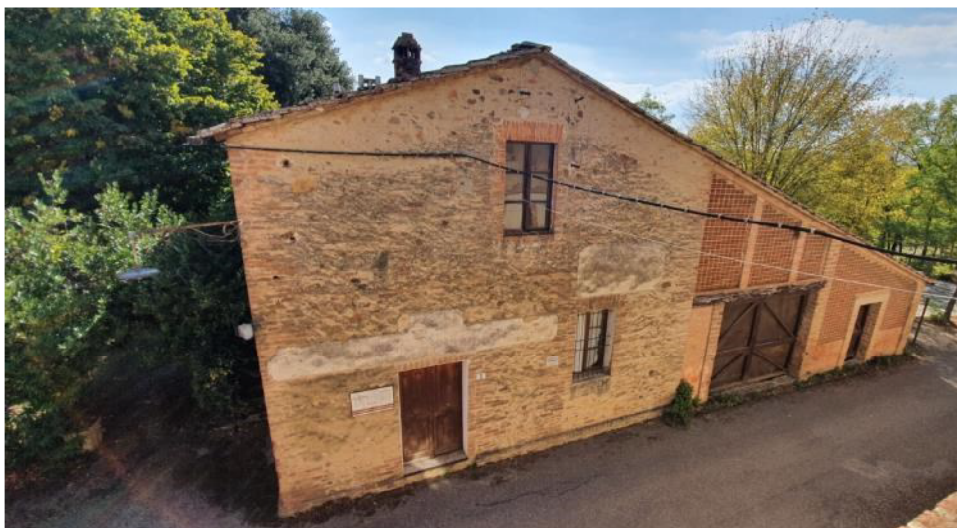
Immagine 7 Vista del fabbricato rurale dal lato a nord-ovest

L'immobile delimita lateralmente, assieme alla cantina-abitazione Part. 41, la piazza che ha come protagonisti principali la Villa e la Chiesa, posti sull'asse nord-ovest/sud-est. L'epoca della costruzione risale almeno all'800, essendo presente in una veduta del pittore Romagnoli.

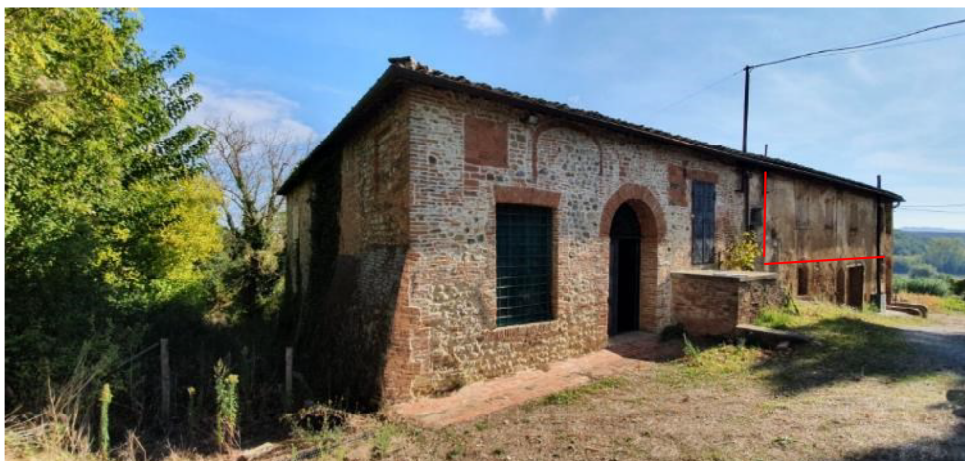
Immagine 8 Vista della porzione di fabbricato rurale adibito a cantina

L'immobile identificato con la Particella 41 delimita lateralmente, assieme alla particella 44, la piazza centrale del complesso edilizio. Il fabbricato è pignorato per le sole porzioni adibite ad una cantina (Sub. 7 e 8) ed un

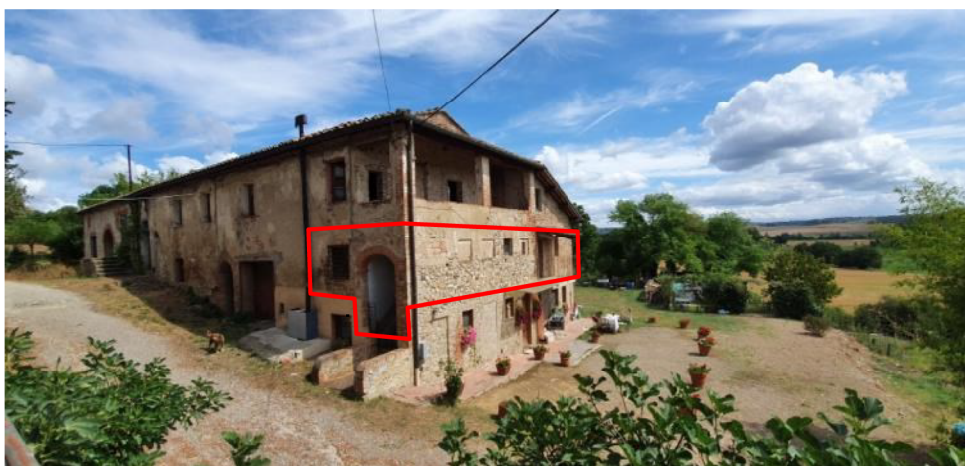
Immagine 9 Vista della porzione di fabbricato rurale adibita ad abitazione

L'abitazione fa parte dell'immobile rurale sopra descritto. È distribuita su unico livello al piano primo con accesso tramite scala direttamente dalla strada che delimita la piazza: ingresso, soggiorno con angolo cottura e terrazzino, camera, bagno.

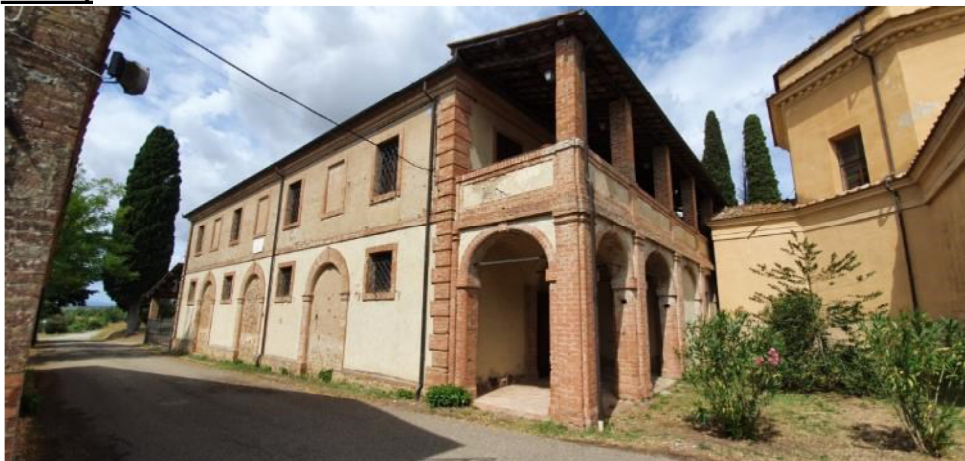
Immagine 10 Vista del Granaio, da via Martiri di Monteperti

Il Granaio è senza dubbio l'elemento più interessante e originale del complesso. Posto lungo la via Martiri di Monteperti, è un edificio massiccio ed importante, quasi un fuori scala rispetto al contesto. Una lapide posta sul prospetto lungo la strada di accesso riporta la data del 1808, come epoca dell'edificazione dell'attuale conformazione architettonica, appartenuta al marchese Antonio Brignole Sale di Genova (1786-1863), senatore prima del Regno di Sardegna e poi del Regno d'Italia,

L'edificio risulta in condizioni sufficienti e i locali del piano primo sono utilizzati per feste e cerimonie, grazie all'attività dell'affittuario, mentre il piano terra è usato come mostra antichi attrezzi agricoli: per svolgere tale attività i locali del piano primo sono stati dotati di impiantistica, segnaletica e vie di fuga.

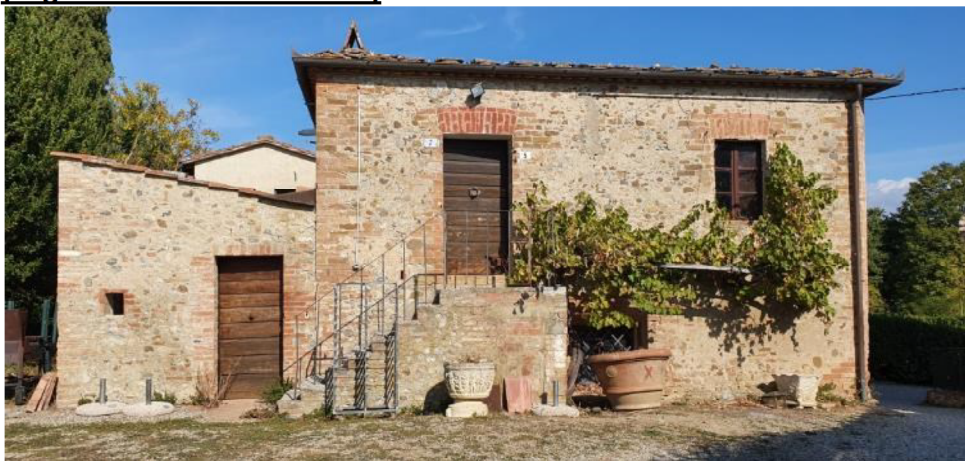
Immagine 12 Vista del fabbricato rurale

spallette delle aperture esterne sono a mattoni a vista. È presente uno zoccolo nella parte a valle, a rinforzare le fondazioni. Il tetto è a padiglione per il nucleo originario, a falda unica per il locale accessorio e a capanna per il bagno e antibagno. Il solaio del tetto dell'edificio principale ha struttura portante tradizionale a travi, travicelli e mezzane, in discrete condizioni complessive anche se ci sono segni di infiltrazioni puntuali, mentre il solaio a tetto del magazzino è intonacato. Il manto del tetto è a tegole e coppi. I pavimenti sono in cotto, in parte originale e in parte nuovo; il bagno e antibagno è rivestito in piastrelle di ceramica. L'impianto elettrico è a fili esterni in tubazione pvc, mentre l'appartamento presenta un camino e una stufa come riscaldamento. Non sono state rintracciate le fognature, né i pozzi biologici.

L'edificio ha una sua semplicità e regolarità di impianto architettonico e si presta per un pieno recupero abitativo, godendo di un'ottima esposizione che esalta una preziosa indipendenza.

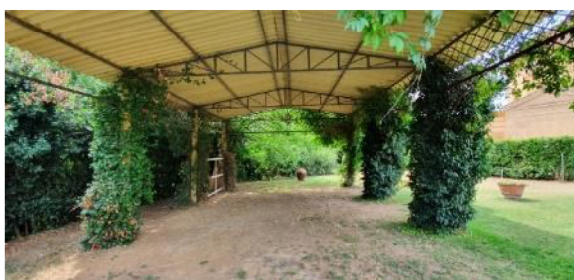
Immagine 13 Vista della tettoia

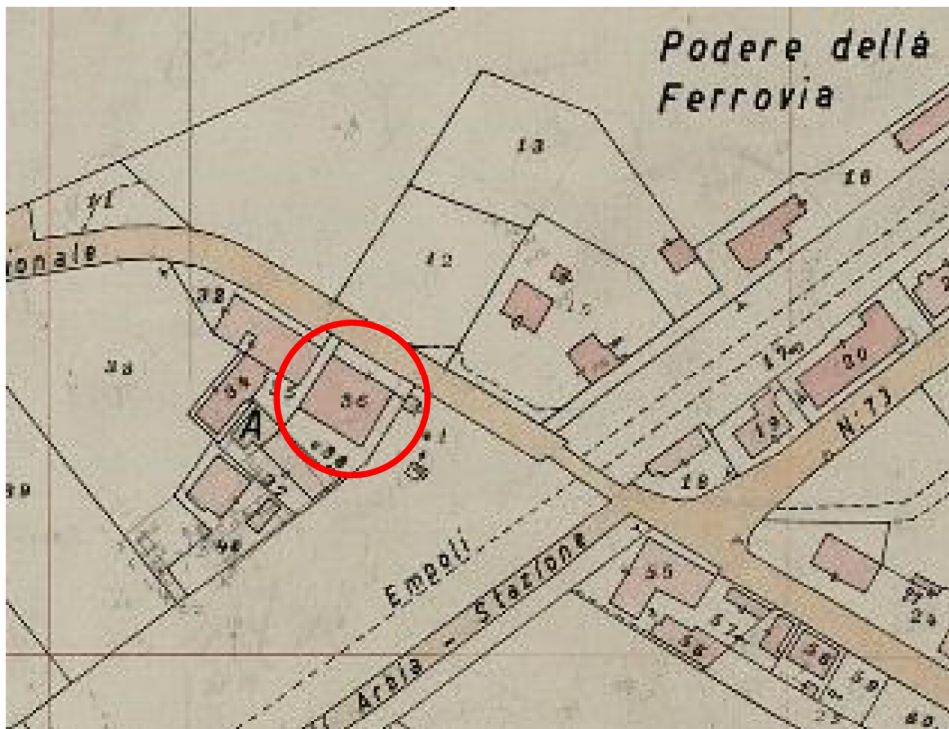
Immagine 16 Catasto d’impianto del Comune di Asciano (1951) con edificio evidenziato

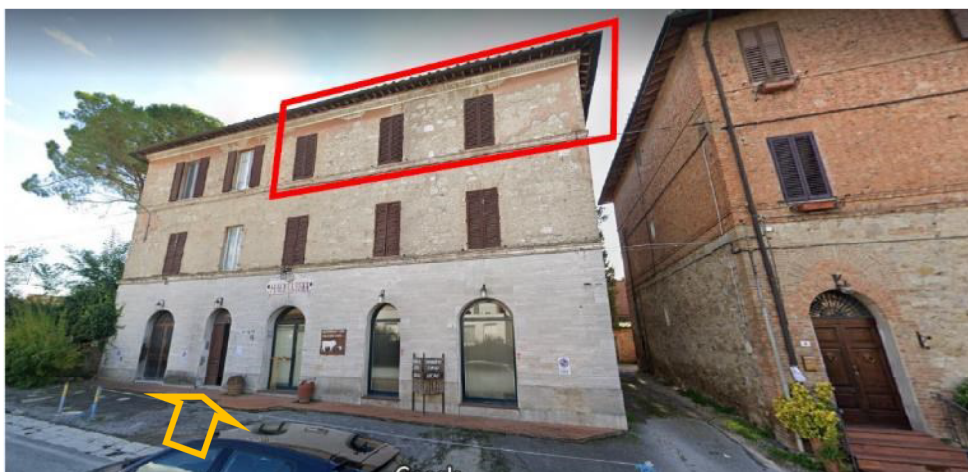
Immagine 17 Vista da via Aretina del fabbricato con evidenziazione beni lotto 2 (sub.7)

L'appartamento sub. 7 è ubicato al piano 2°, e vi si accede tramite portone condominiale al piano terra, vano scale a comune ed infine un ingresso-corridoio a comune con l'altro appartamento del lotto 2, il sub. 8. L'appartamento è distribuito su unico piano ed è costituito da due vani con finestre che si affacciano su via Aretina e una piccola sulla viuzza

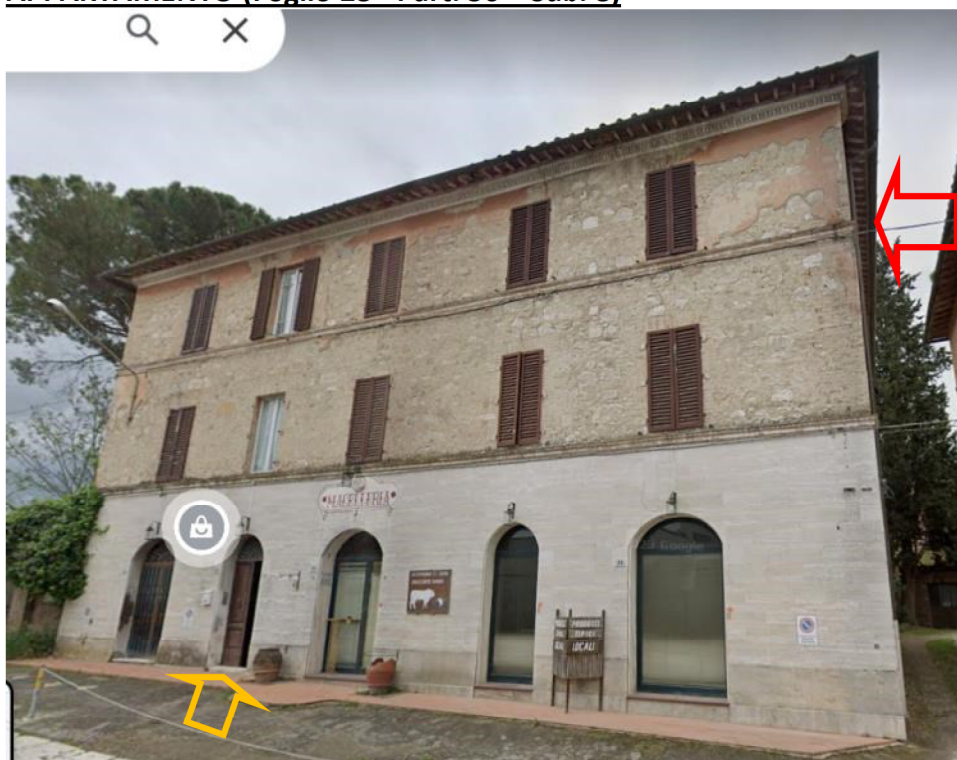
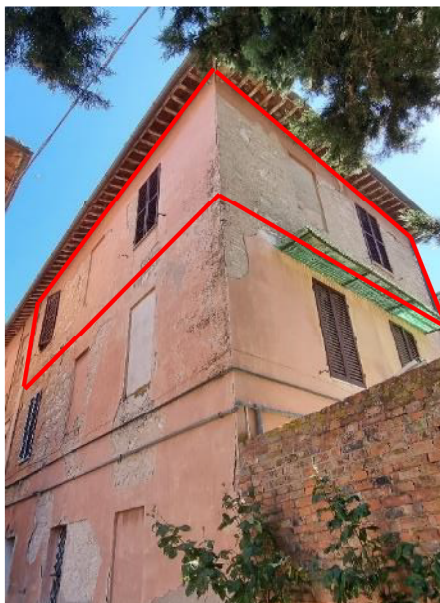
Immagine 18 Vista da via Aretina con evidenziazione beni lotto 2 (sub. 8-sul retro)

Immagine 19 Vista da vicolo interno beni lotto 2 (sub. 8-sul retro)

L'appartamento sub. 8 è ubicato al piano 2°, e vi si accede tramite portone condominiale al piano terra, vano scale a comune ed infine un ingresso-corridoio a comune con l'altro appartamento del lotto 2, il sub. 7 sopra descritto. L'appartamento è distribuito su unico piano ed è costituito da n. 2 camere matrimoniali, cucina-soggiorno-pranzo, bagno, ingresso e n. 2 disimpegni. Sono presenti finestre che si affacciano su una piccola sulla viuzza laterale e sulla corte sul retro. E' presente una botola a soffitto per l'accesso ad un sottotetto.

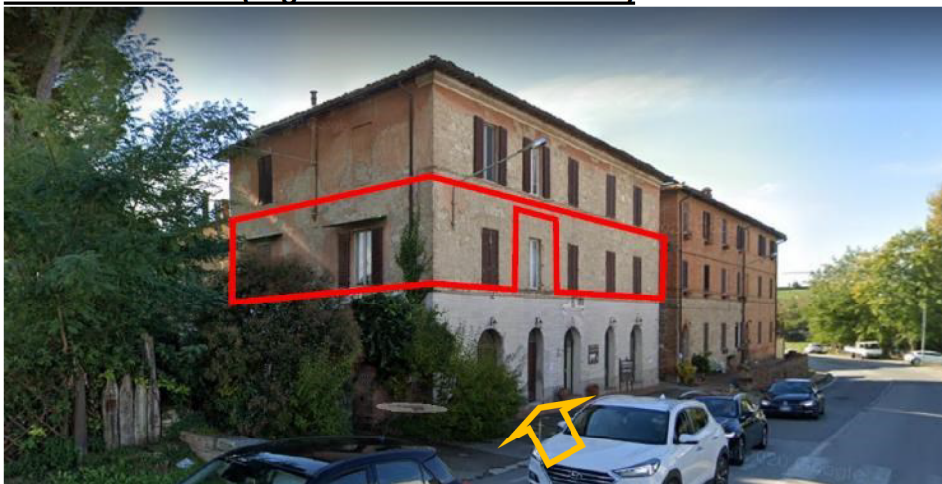
Immagine 21 Vista da via Aretina con evidenziazione bene lotto 3 (sub. 10)

L'appartamento sub. 10 è ubicato al piano 1°, e vi si accede sia tramite portone condominiale al piano terra, vano scale a comune e 2 accessi al pianerottolo, sia da scala esterna da resede (part. 38) a comune con altre proprietà.

L'appartamento presenta un'altezza utile interna (*vedi allegato "B"*) variabile da circa mt. 3,03 a circa mt. 3,18 a seconda dei vani. L'appartamento è abitabile, anche se in condizioni sufficienti e, al momento del sopralluogo, saltuariamente abitato dall'esecutato signor Giovanni Garofalo. Sono presenti infiltrazioni di acqua dal soffitto: nella cucina e nella terrazza coperta provengono dai due tettini, nelle camere provengono da perdite dalla proprietà soprastante; le infiltrazioni hanno deteriorato anche parte dell'intonaco.

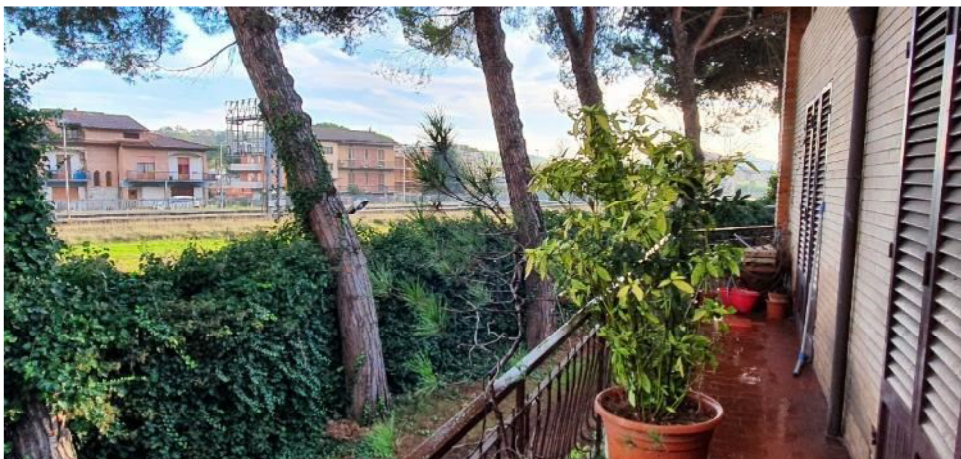
Immagine 22 Vista dal terrazzino con l'ingresso laterale all'appartamento

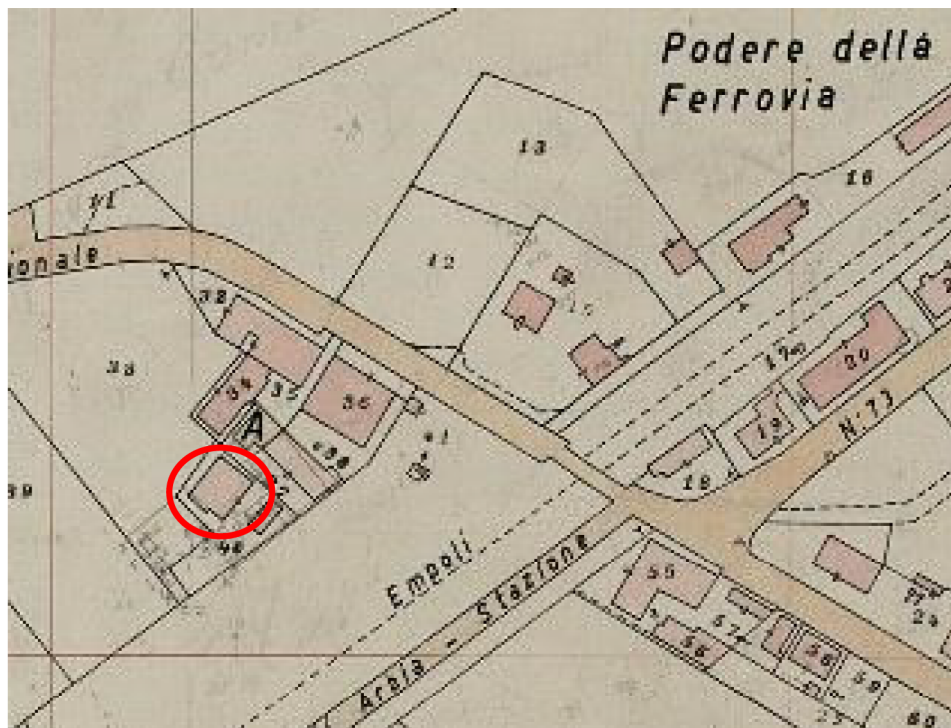
Immagine 23 Catasto d'impianto del Comune di Asciano (1951) con edificio evidenziato

L'edificio ha composizione architettonica semplice: planimetria rettangolare con tetto a capanna, distribuito su due livelli, terra e primo. È ubicato nell'interno del nucleo edificato che si affaccia su via Aretina. L'edificio ha struttura in muratura continua a mattoni faccia vista. I solai hanno struttura portante in travi, travicelli di legno e mezzane; il tetto è a

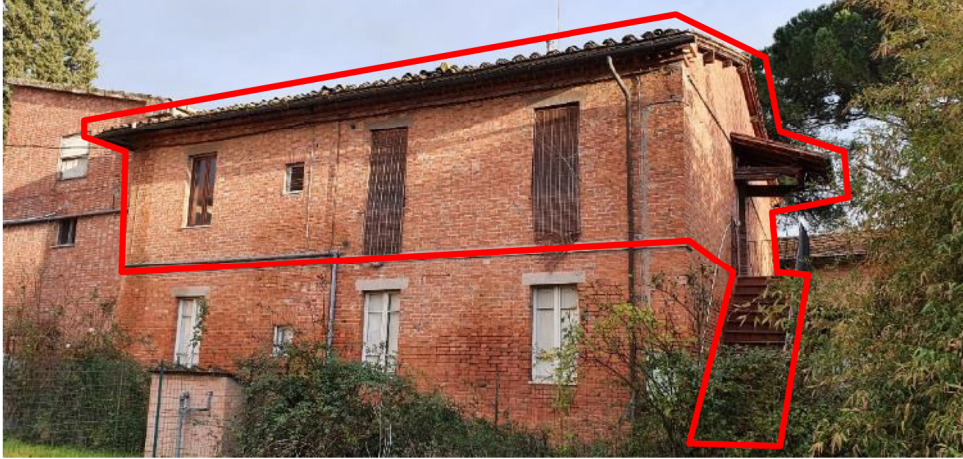
Immagine 24 Vista dell'edificio particella 40, con evidenziazione beni lotto 4 (sub. 4 e 6)

L'appartamento presenta un'altezza utile interna (*vedi allegato "B"*) di circa mt. 3,03. L'appartamento non è abitabile, per essere in condizioni insufficienti. Sono presenti numerose infiltrazioni di acqua dal soffitto, segno della necessità di una verifica della tenuta della copertura.

L'appartamento presenta un'altezza utile interna (*vedi allegato "B"*) di circa mt. 3,06. L'appartamento non è abitabile, per essere in condizioni insufficienti. Sono presenti numerose infiltrazioni di acqua dal soffitto, segno della necessità di una verifica della tenuta della copertura.

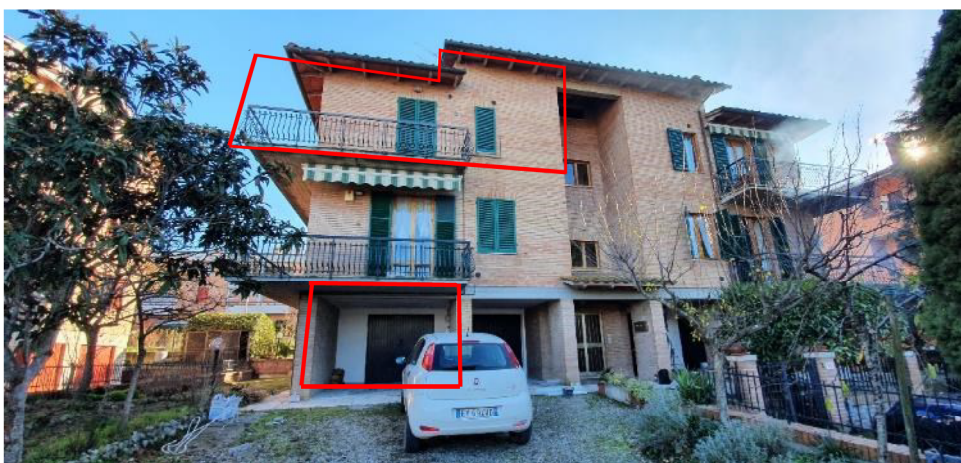
Il lotto 5 è costituito da un appartamento ubicato al 2° piano dell'edificio residenziale ubicato in via Marche n. 14, Arbia. L'edificio di cui fa parte, Foglio 28, Particella 181, è di recente costruzione (2015).

Immagine 25 vista dell'edificio particella 181, con evidenziazione beni lotto 5 (sub. 12-5)
