TRIBUNALE DI PARMA

RELAZIONE DI STIMA

ESECUZIONE IMMOBILIARE: n. 19/2024 R.G.E.
Unità immobiliare sita nel Comune di Berceto (PR)
43042 - via Guglielmo Marconi n. 5

Relazione dell'Esperto Estimatore

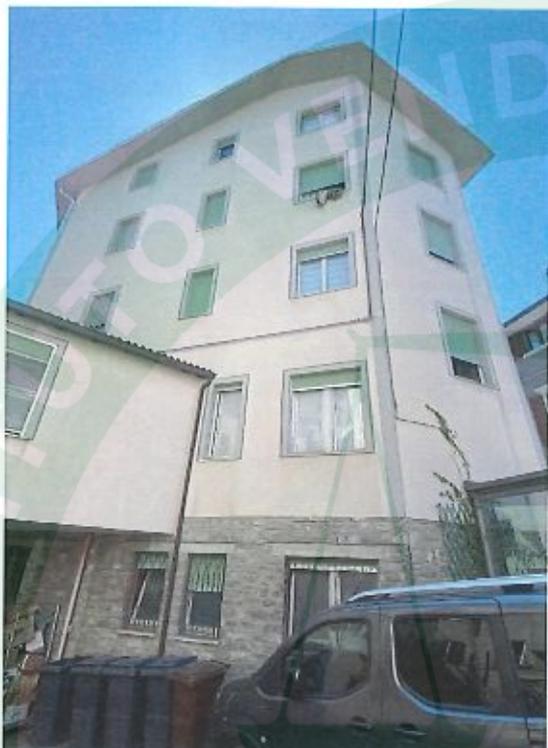
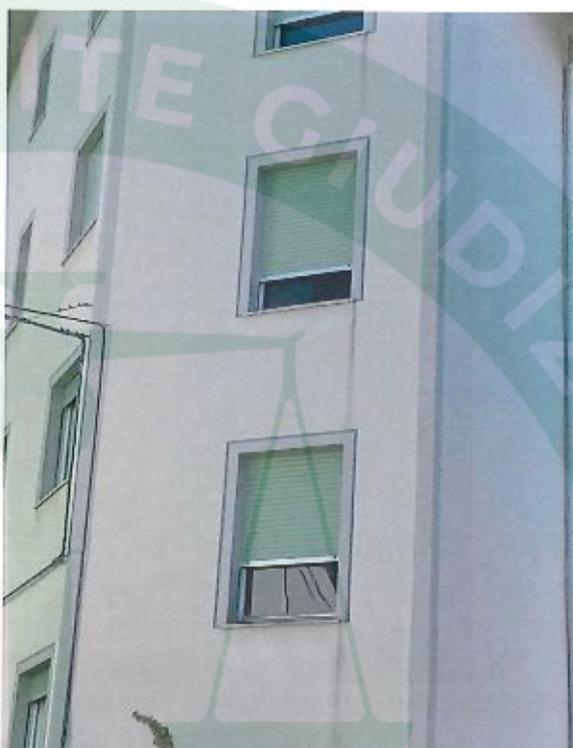
PROSPETTO NORD

Le facciate sono finite con intonaco al civile per esterni, con relativa tinteggiatura di color bianco datato, in medio-buone condizioni, vani finestra con riquadro a doppia cornice a tinteggio color grigio scuro e chiaro, fascia angolare a tinteggio della stessa tonalità' delle cornici, caratterizzate da ampio sporto di gronda in c.a. completo di tinteggiatura, oscuranti a tipologia tapparelle in pvc di color verde, balconi in c.a. e parapetto in ferro colore grigio, pluviali in pvc di colore grigio chiaro, zoccolatura alta corrispondente al piano seminterrato in muratura in pietra a facciavista, e manto di copertura presumibilmente in tegole di laterizio.

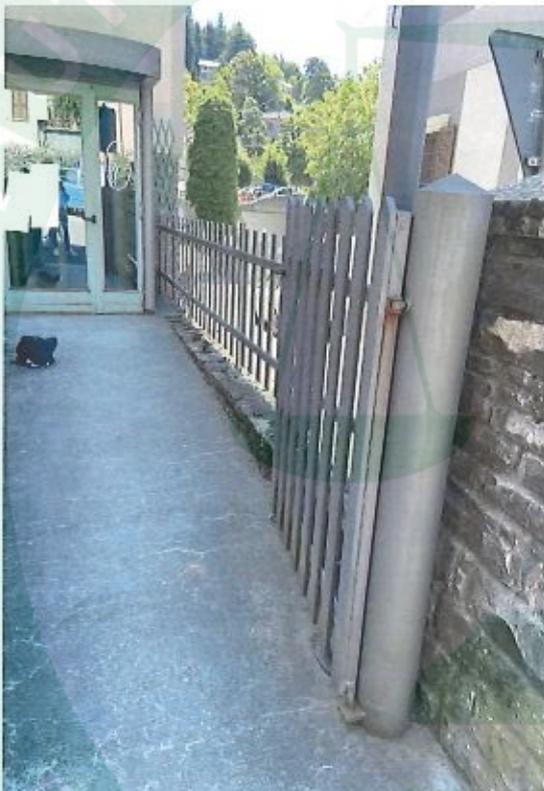
PARTICOLARE VIALETTO E RECINZIONE

previo un cancelletto che immette in una camminamento, completo di relativa recinzione in ferro e bussola in ferro e vetro, sostenuta sul fianco, prospiciente il lato sud, di contenimento del terreno a livello superiore con muretto controterra in pietra a facciavista, a confine con la via Giovanni XXIII°.

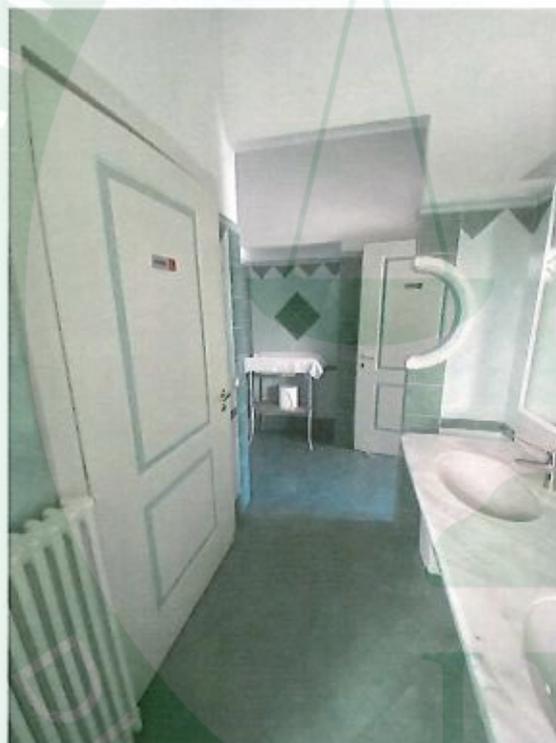
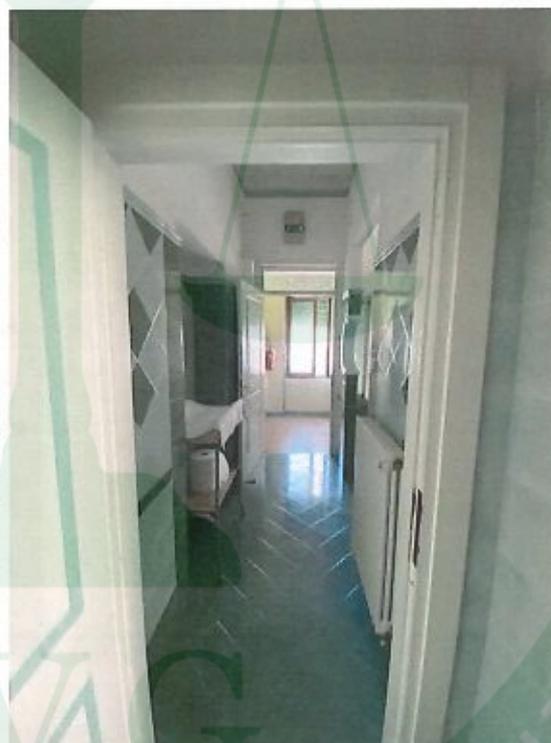
PARTICOLARE ANTIBAGNO

- **piano seminterrato:** composto da vano scale, disimpegno, antibagno con top e due lavabo ad incasso completi id rubinetteria in acciaio e specchio oltre a vari accessori (dispenser di tovagliolini carta, di sapone ecc.) e n.4 servizi igienici oltre ad un ripostiglio; pavimentazione e rivestimento in ceramica, modulo cm 20 x 20, verde scuro per il pavimento e verde chiaro per il rivestimento con inseriti moduli verde scuro e piccola cornice intermedia e di chiusura superiore, porte interne in legno del tipo tamburato di colore beige chiaro con riquadrature in verde e ferramenta in ottone; servizi con wc di ceramica bianca e vaschetta incassata e in alcuni bidet sempre in ceramica bianca.

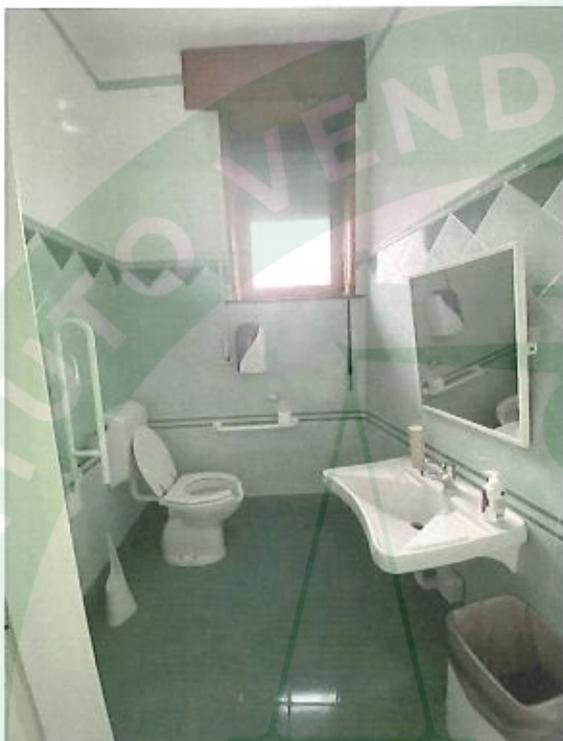
PARTICOLARI SERVIZI IGIENICI

Pareti e soffitti finiti con intonaco al civile e relativa tinteggiatura di colore bianco, serramenti esterni, finestre in legno mordenzato e vetro a lastra unica del tipo smerigliato con apertura a vasistas, posti ad altezza di cm 150 dal pavimento per la quota di livello del seminterrato, completi di cassonetto, sempre in legno della stessa finitura delle finestre, per l'alloggiamento delle tapparelle in pvc.

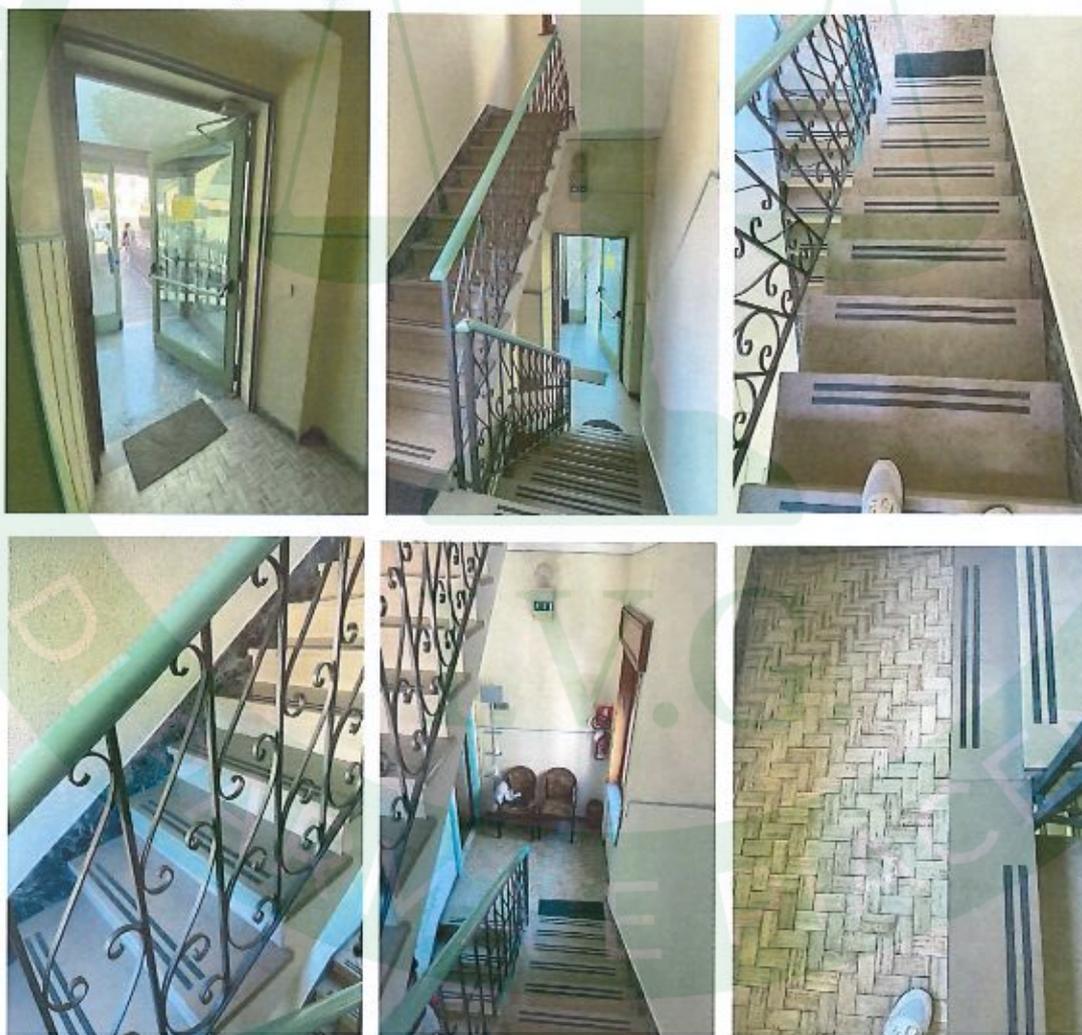
FOTO PARTICOLARE VANO SCALE

Vano scale: porta d'ingresso in ferro e vetro ad anta unica completa di maniglione antipatico, verniciata colore verde, pavimento in piccole piastrelle rettangolari in materiale lapideo, con soglie in pietra grigio scuro, gradini con alzate e pedate in marmo tipo rosa di Verona, zoccolo della rampa in marmo colore verde, parapetto in profilati di ferro color micaceo grigio a disegno semplice, corrimano in tubolare color verde, pareti con parte inferiore finita a smalto lavabile per un'altezza di circa cm. 100, finita con sottile cornice in legno di colore verde, parte superiore con tinteggio del tipo spatolato di colore ocra, soffitti ed estradosso rampe tinteggiati bianchi.

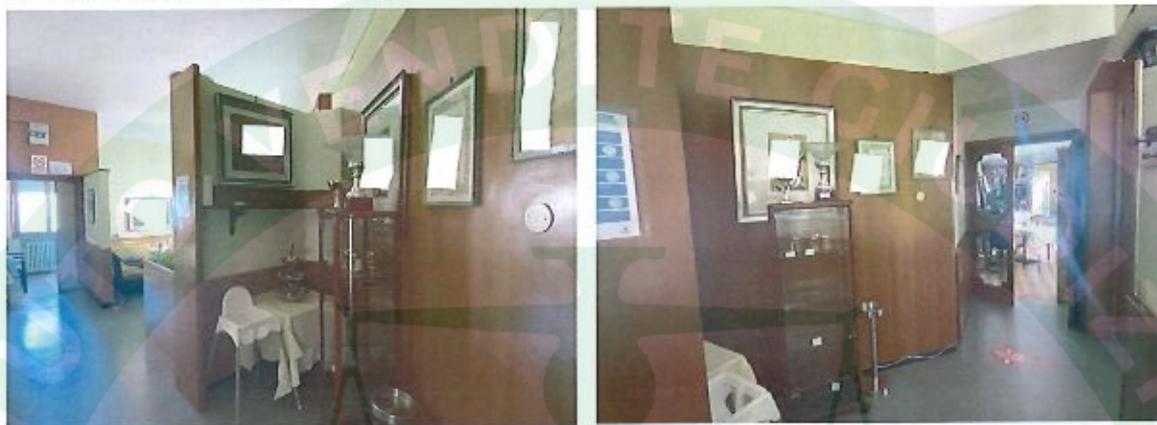
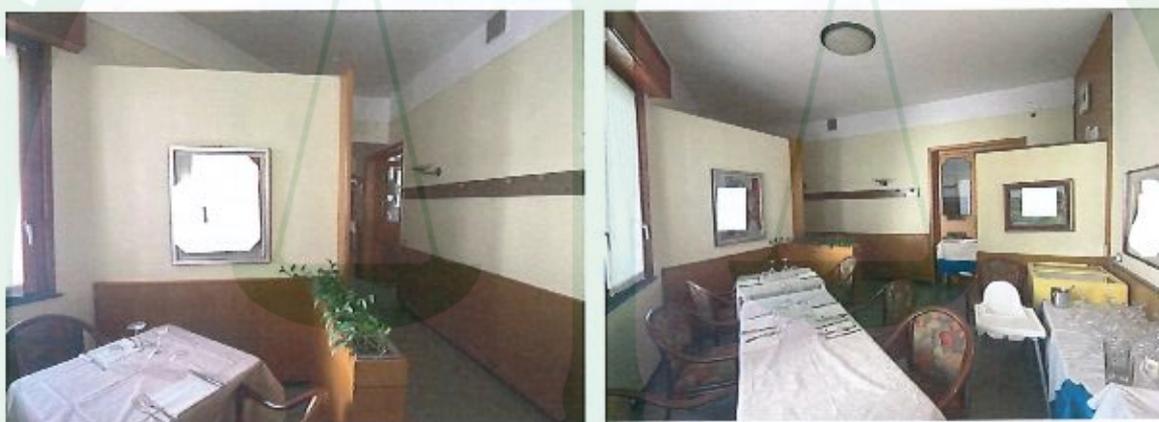
PARTICOLARE ATRIO INGRESSO RISTORANTE

Ingresso ristorante: dal vano scale si accede ad un a saletta con funzione atrio di disimpegno alle due porte d'accesso al ristorante, e di collegamento al bar-negozio, saletta utilizzata anche con tavoli, suddivisa da piccola parete divisoria posta a lato della porta d'ingresso e parete divisoria per piccola zona di servizio a lato del passaggio, il tutto realizzato con le stesse finiture del ristorante sia nella pavimentazione che pareti e soffitti.

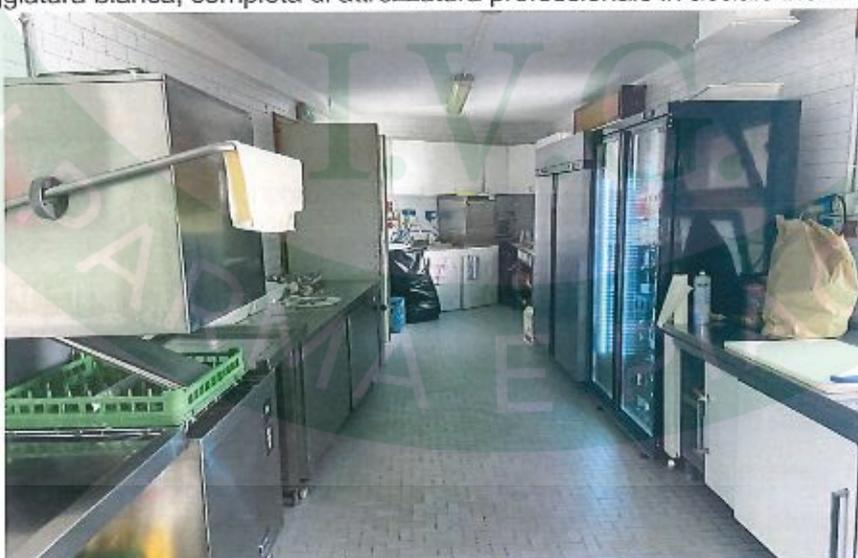
Cucina: pavimento uguale al ristorante, pareti rivestite con piccole piastrelle in ceramica di modulo rettangolare di colore bianco, a tutta altezza, soffitto intonacato al civile completo di tinteggiatura bianca, completa di attrezzatura professionale in acciaio inox.

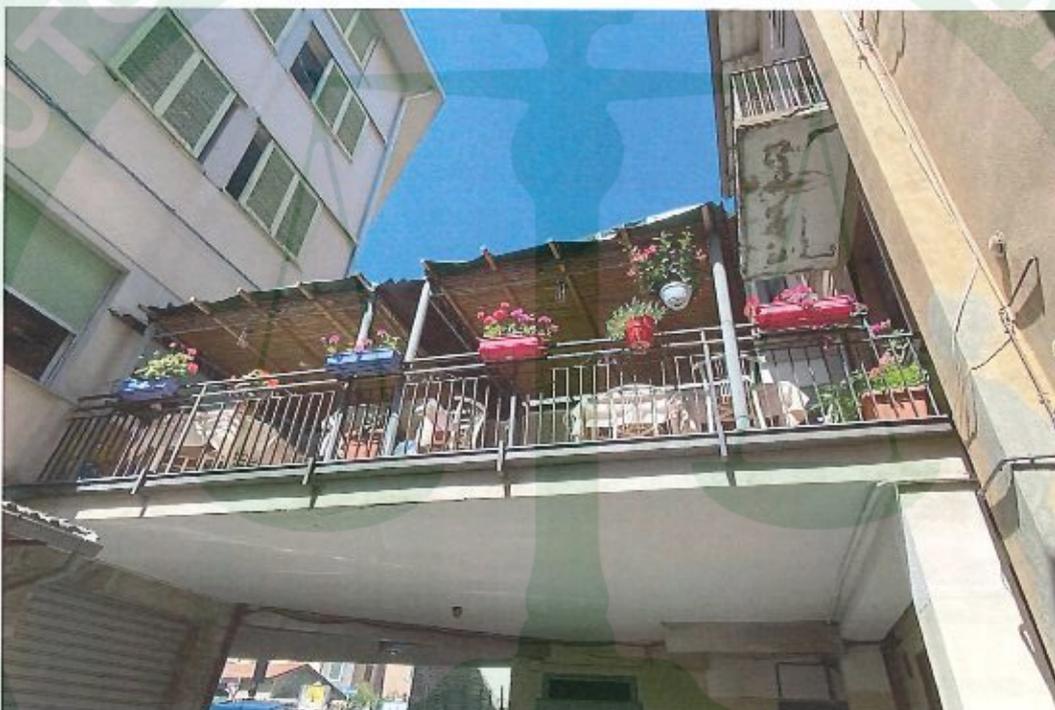
Terrazzo: locale interessato all'ampliamento della zona ristorazione adibita a colazione, nei mesi estivi, con veduta interna all'area cortilizia, parapetto in profilati di ferro verniciato grigio con corrimano in tubolare di ferro, copertura effimera con montanti e traversi in ferro, manto realizzato con travetti di legno e tipologia a incannicciatura, completa di impermeabilizzazione di telo in pvc.

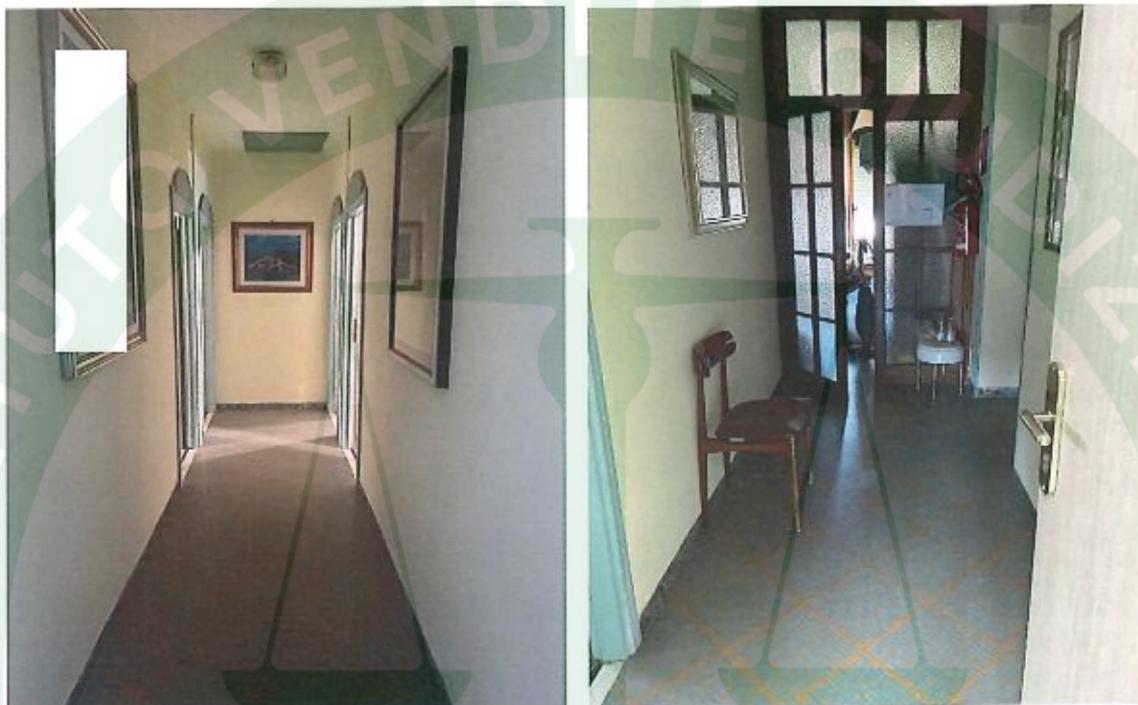
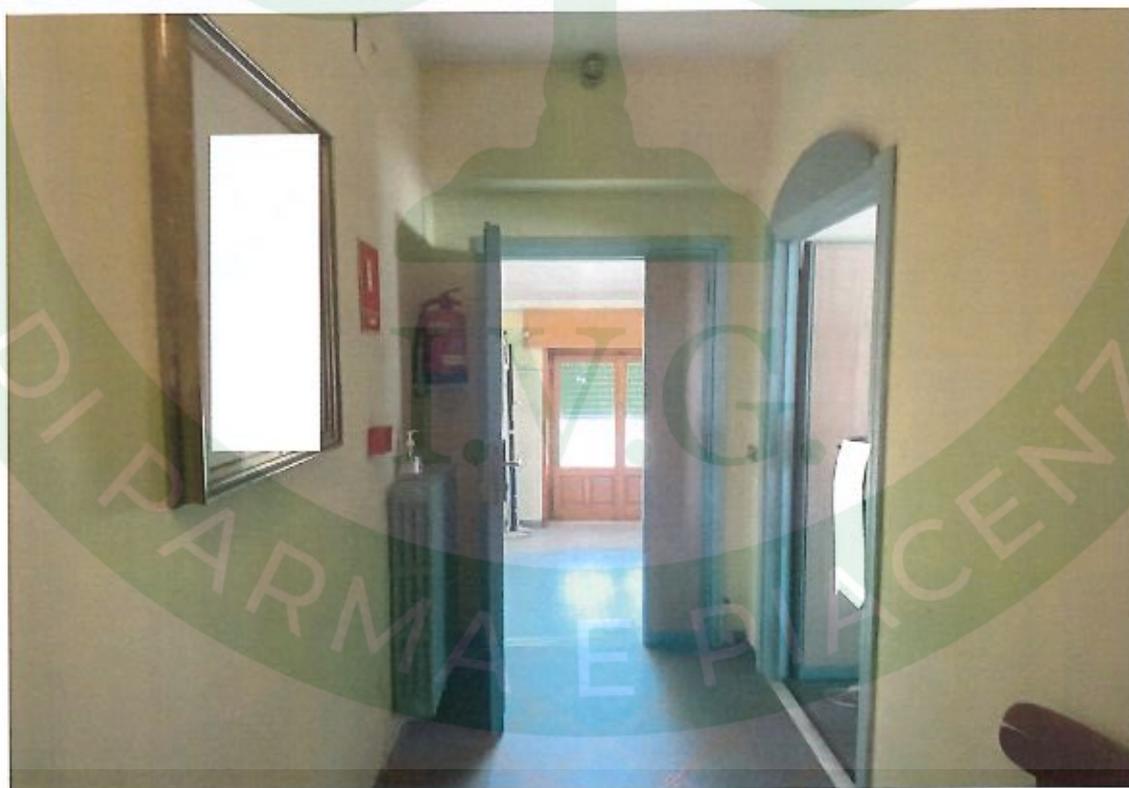
PARTICOLARE DISIMPEGNO CAMERE

I disimpegni delle camere dei tre piani hanno il pavimento in moquette bicolore, battiscopa in materiale lapideo, pareti e soffitto finiti ad intonaco al civile con tinteggio giallo alle pareti e bianco al soffitto, porte in legno del tipo tamburato con pannello di colore simile alle

pareti e telaio verniciato verde .

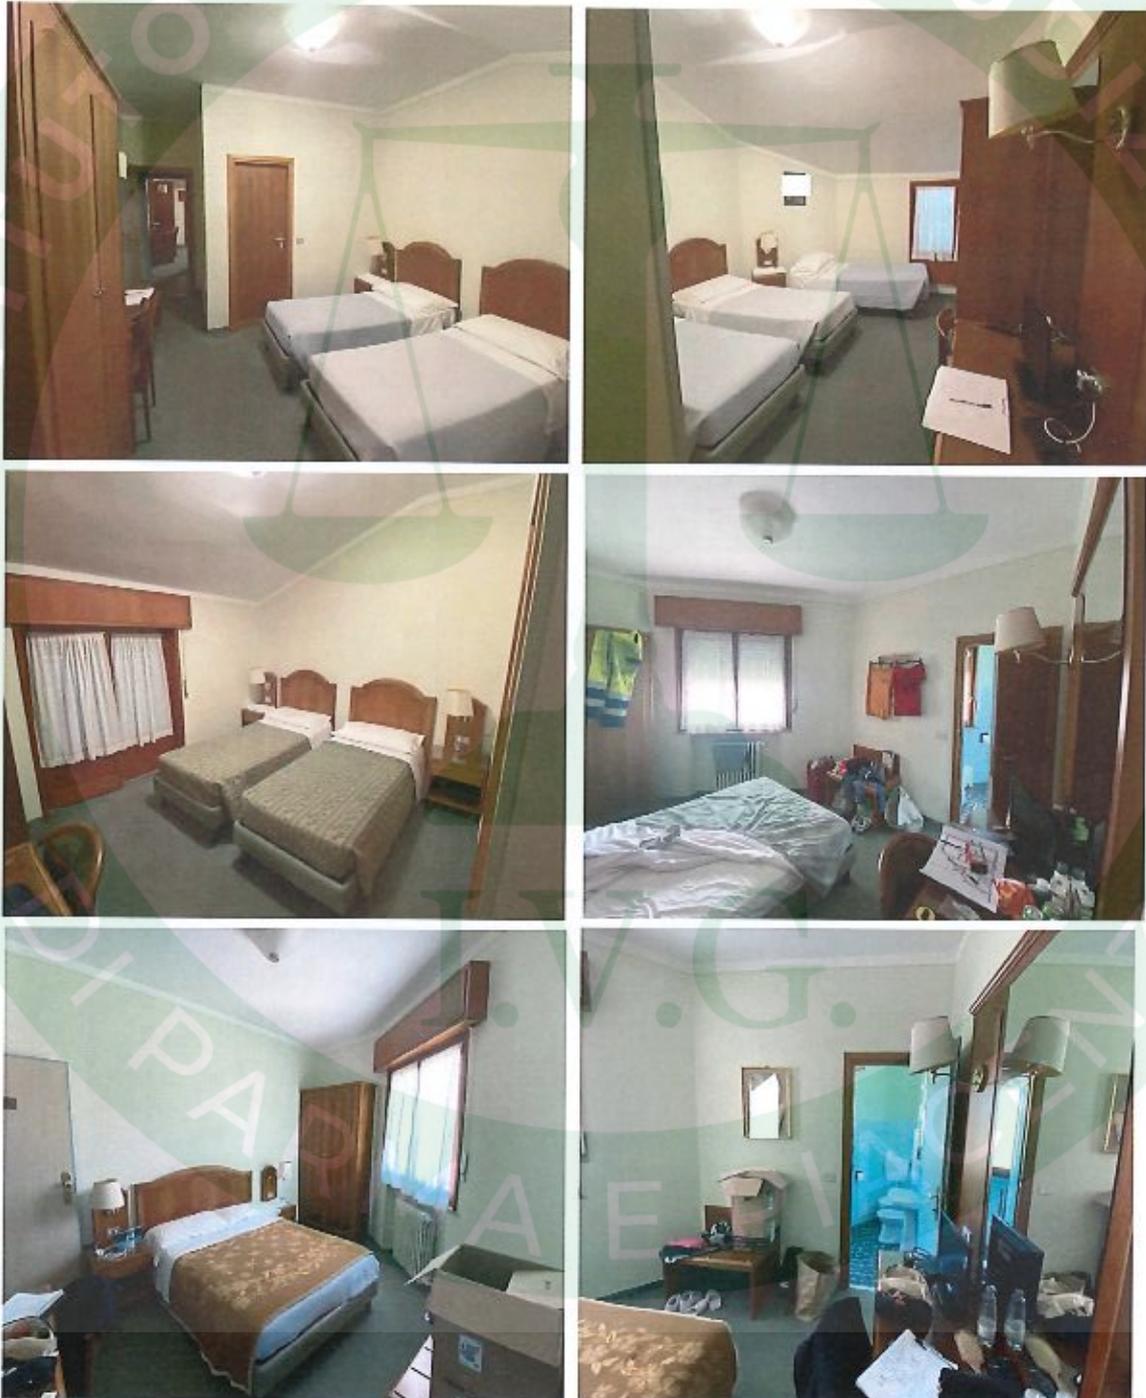
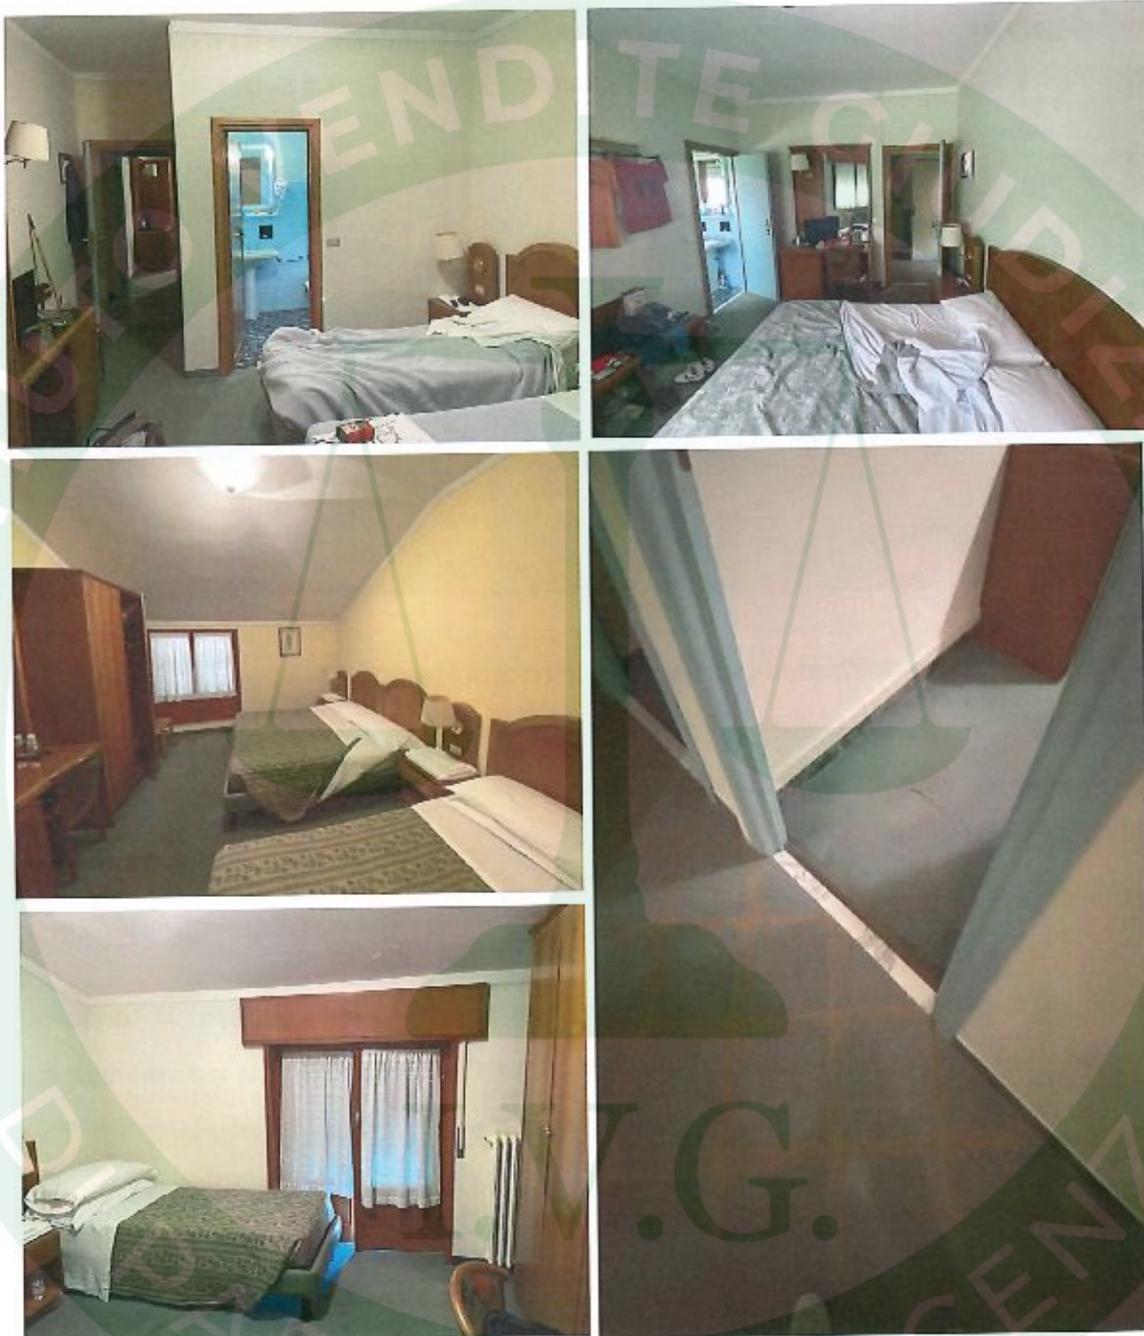
particolari delle CAMERE

Tutte le camere dei tre piani seguono la stessa tipologia con uguali finiture: pavimento in moquette di colore verde, battiscopa in marmo verde, pareti e soffitto finite da intonaco civile per interni con tingeggiatura giallo alle pareti con lievi tonalità' e bianco ai soffitti:

Serramenti esterni, finestre, in legno mordenzato e vetro senza camera, senza guarnizioni di gomma di tenuta, con apertura ad anta, tapparelle avvolgibili in pvc di colore verde complete di cassonetto interno in legno mordenzato.

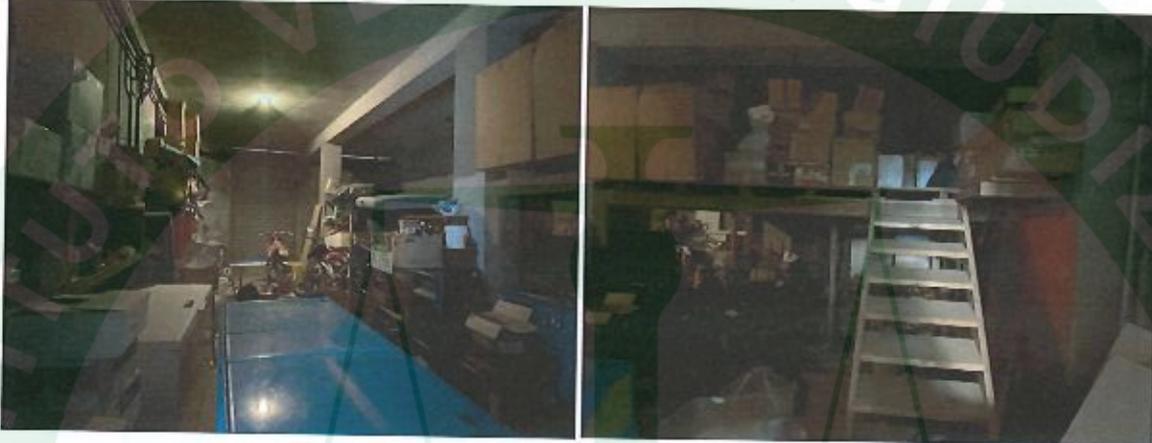
PARTICOLARE VANO ACCESSORIO

cantina/garage: il vano accessorio ha una struttura portante a telaio con travi e pilastri in c.a., pavimento in cemento e serramenti a tipologia saracinesca in lamiera di ferro.

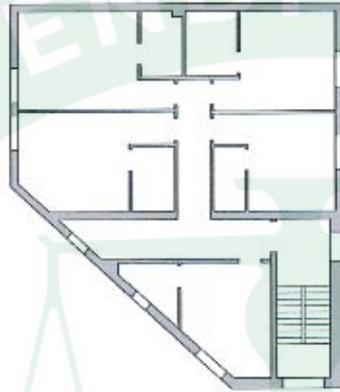
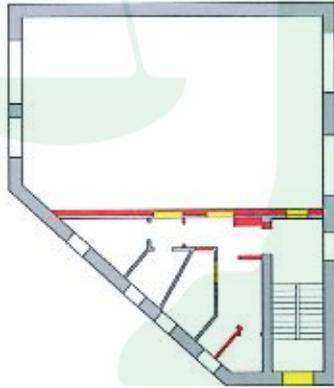
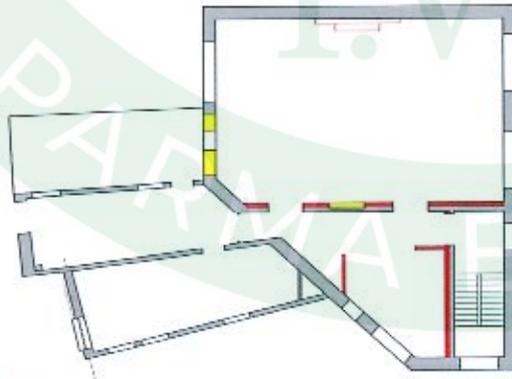
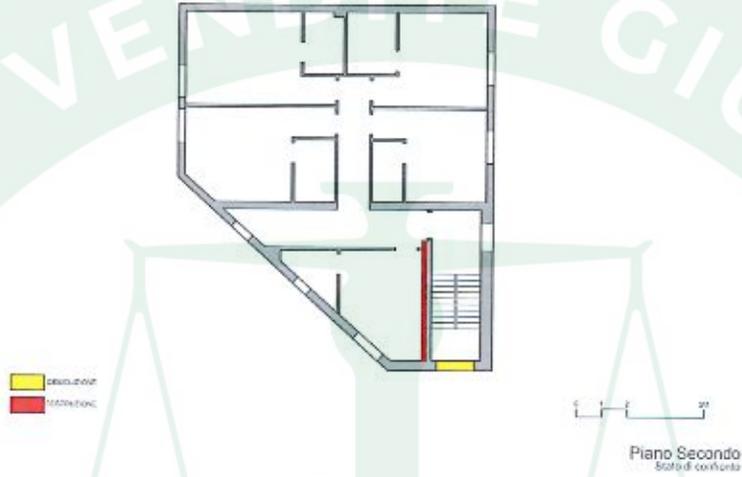
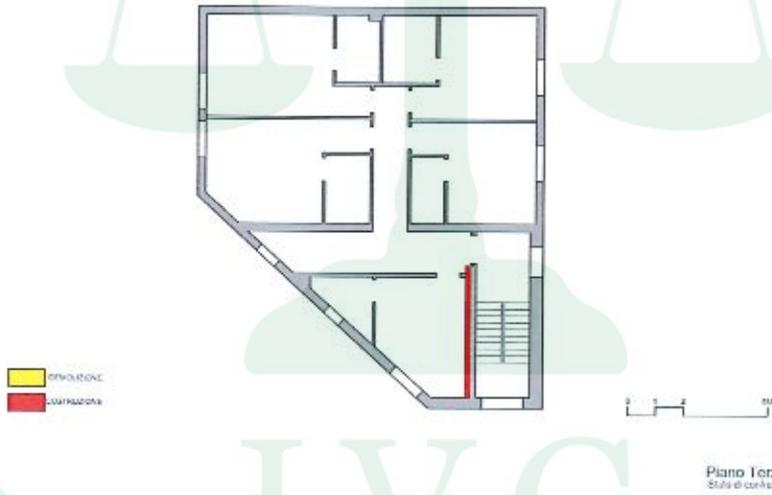
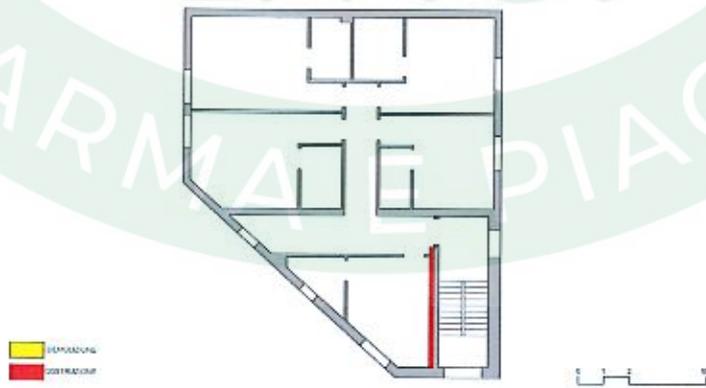
Dal confronto tra l'ultimo titolo relativo ad una concessione in sanatoria e lo stato di fatto risultano le seguenti diverse difformità:

- 1) piano seminterrato: aumento spessore della muratura di divisione con locale accessorio, diversa distribuzione interna dei servizi igienici con aumento di un vano e vano finestra del vano scala. (lievi difformità che richiedono un aggiornamento delle planimetrie catastali)
- 2) Piano rialzato: ampliamento dei vani finestra e porta del lato nord della sala ristorante (tale

diffomità richiede la presentazione di una sanatoria, in quanto modifica di facciata esterna) oltre ad aumento degli spessori di alcune murature interne

3) piano primo, secondo e terzo: apertura ex-novo di una finestra del vano scale, lato ovest, del piano primo, non presente nella pratica di sanatoria n. 231/1986 (tale diffomità richiede una presentazione di una sanatoria, in quanto modifica di facciata esterna) oltre all'aumento dello spessore della muratura di divisione con il vano scale.

Seguono le planimetrie dello stato legittimato dell'ultimo titolo abilitativo dell'immobile. di sovrapposizione con evidenziato in giallo le parti demolite e in rosso le parti ex.novo e dello stato di fatto, dei piani seminterrato, rialzato, primo, secondo e terzo ,

Tali diffomità potranno essere regolarizzabili con la presentazione di SCIA in sanatoria soprattutto per le modifiche esterne di facciata, al fine della regolarizzazione urbanistica dell'immobile, successivamente si dovrà aggiornare le planimetrie catastali previo presentazione di DOCFA, con un costo complessivo di spese tecniche, oblazione e oneri comunali pari a €uro circa 5.000,00.
