# TRIBUNALE DI SIRACUSA

PROCEDURA ESECUTIVA IMMOBILIARE n°266/2020

## RELAZIONE DI STIMA

Esperto di stima: arch. Lucia Sgandurra

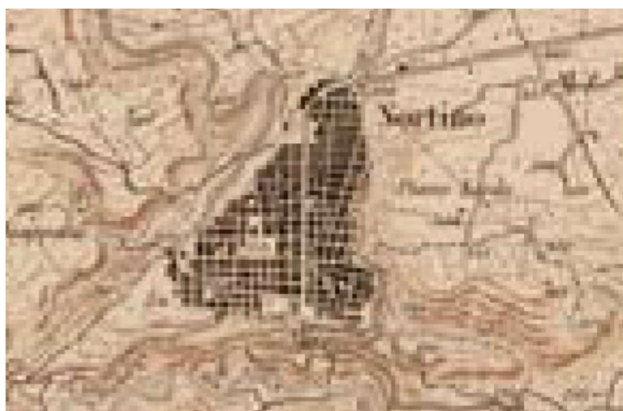
A tale scopo sono state reperite due cartografie del territorio di Sortino (SR), redatte dall'Istituto Geografico Militare, una del 1927 e una del 1967.

In tali cartografie non è possibile, vista la scala di rappresentazione, visualizzare esattamente l'edificio in oggetto ma si vede chiaramente che l'isolato era ampiamente edificato già a partire dal 1927.

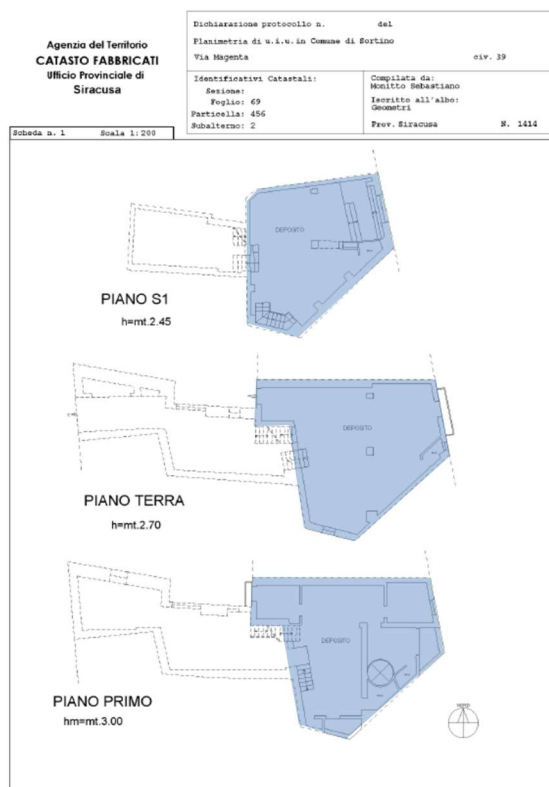
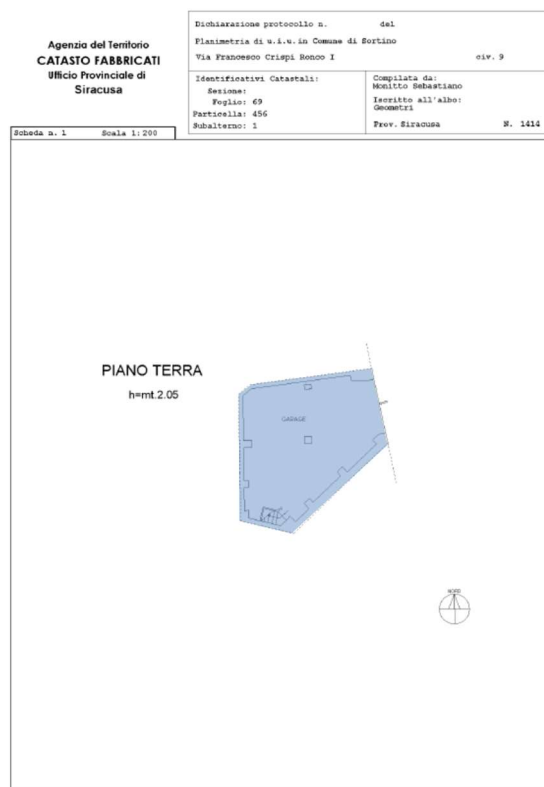
nell'elaborato grafico della concessione edilizia in sanatoria sopra citata (relativa al condono degli abusi commessi nell'immobile al Foglio 68, p.lla 4489, sub. 8), il bene risulta composto da quattro livelli e si presenta come un organismo edilizio difforme da quello riportato nella planimetria storica e decritto nell'atto di compravendita.

Presso l'ufficio Urbanistica del Comune di Sortino non sono state rintracciate pratiche edilizie che abbiano autorizzato le difformità riscontrate nell'unità oggetto della presente descrizione.

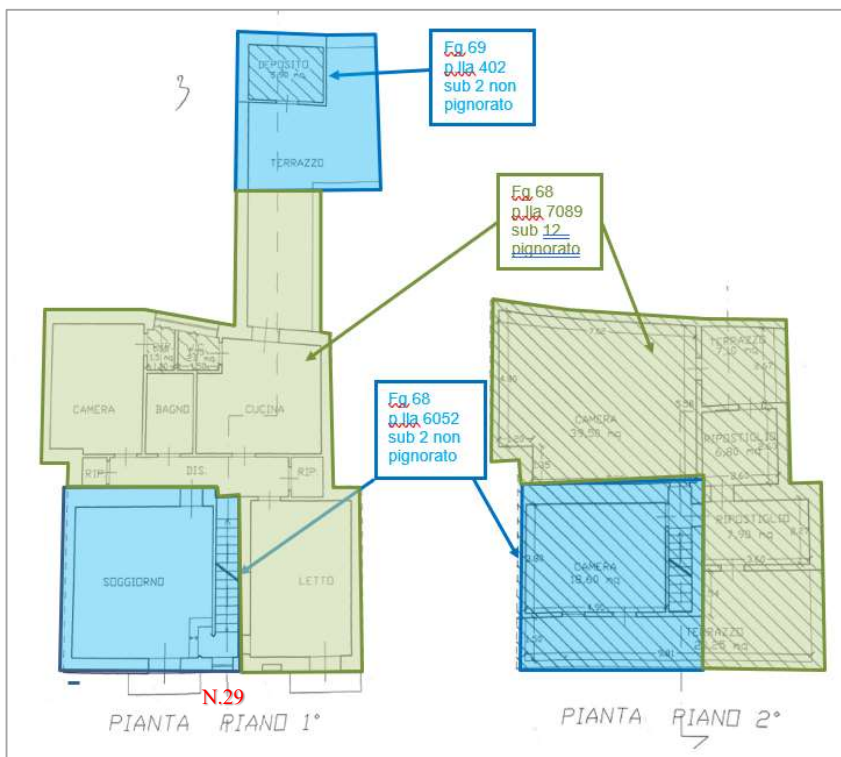
Si fa presente che una porzione del terrazzo appartiene all’immobile oggetto di stima, mentre un’altra porzione appartiene all’immobile (non pignorato) distinto in catasto al foglio 68, p.lla 6052, sub 2, con il quale l’immobile oggetto di stima è direttamente collegato.

Dal tale terrazzo è possibile accedere ad un deposito sempre appartenente all’immobile non pignorato e questo costituisce l’unico accesso a tale vano.

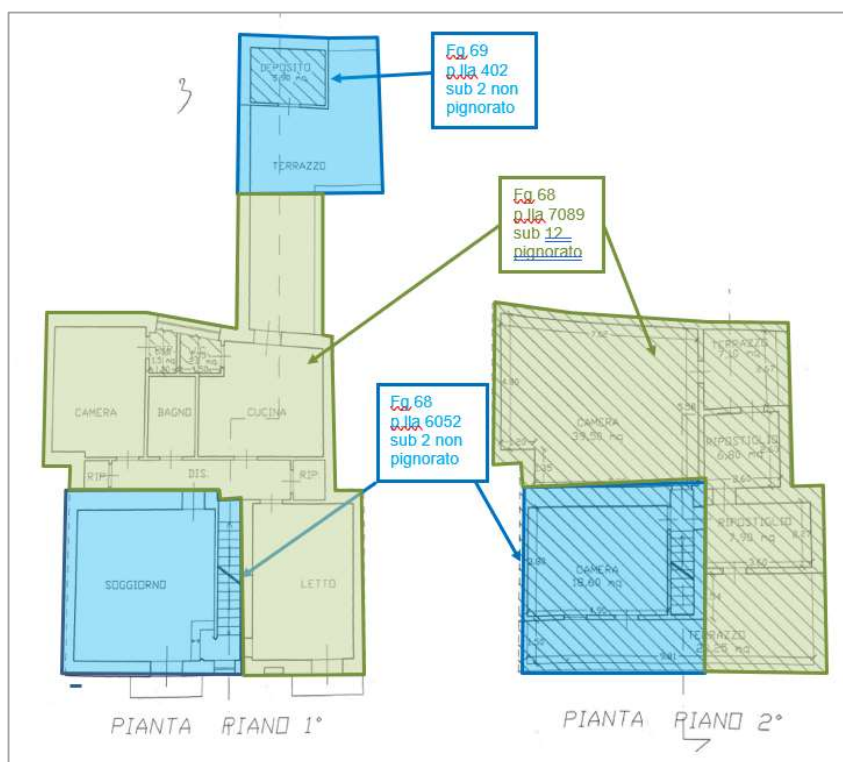
Dallo studio delle planimetrie si può notare che l'intervento di modifiche interne e parziale sopraelevazione ha coinvolto entrambi gli immobili ma, poiché non è esplicitamente riportato, la Concessione Edilizia non contempla la fusione immobiliare.

Tale fusione non è stata quindi autorizzata e di conseguenza l'immobile non è urbanisticamente conforme.

Durante il sopralluogo sono state riscontrate delle difformità rispetto alla tavola di progetto approvata, tali difformità consistono nella realizzazione di un tramezzo per creare un nuovo bagno in una parte del ripostiglio del secondo piano e nella realizzazione di un varco nel muro portante per poter accedere al nuovo wc.

Inoltre, sempre in corrispondenza del nuovo wc è stata realizzata una nuova finestra sul muro prospiciente il terrazzo di via Libertà.
