# TRIBUNALE ORDINARIO - TORINO

## ESPROPRIAZIONI IMMOBILIARI 203/2024

## CONSULENZA ESTIMATIVA GIUDIZIARIA

**A** negozio a TORINO via Ragusa 16, della superficie commerciale di **62,00** mq per la quota di 1/1 di piena proprietà ( \*\*\* DATO OSCURATO \*\*\* )

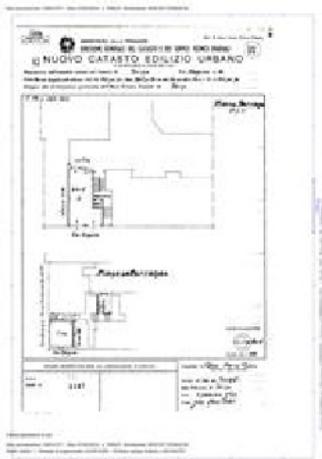
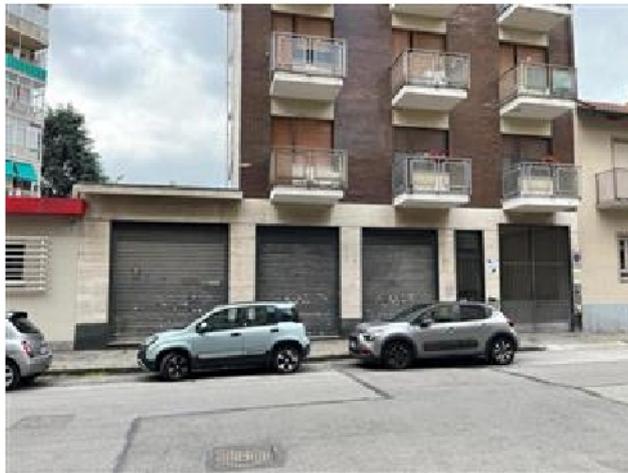
L'unità immobiliare oggetto della presente perizia è un negozio che si trova al piano terra di un fabbricato condominiale denominato Condominio di via Ragusa 14-16. Il complesso si trova nella zona periferica della città di Torino, poco distante da corso Orbassano nel quartiere Mirafiori Nord. La destinazione d'uso del fabbricato è prevalentemente a carattere residenziale. La costruzione del fabbricato risale al 1967, l'immobile ha struttura in pilastri in ca., parte del complesso ha copertura piana guaina bituminosa e in parte con copertura inclinata in tegole di laterizio.

Il negozio posto a piano terra è costituito da due ambienti principali, uno con accesso diretto da via Ragusa e uno retrostante con affaccio al cortile separati da una parete in cartongesso non ultimata. E' inoltre presente un servizio igienico dotato di lavandino e wc. I locali interni sono intonacati e tinteggiati, dotati di impianto elettrico, impianto di riscaldamento centralizzato attualmente non attivo e serramenti in acciaio probabilmente risalenti all'epoca di costruzione dell'edificio. Nel complesso il locale si presenta in condizione mediocri e necessiterebbe di un consistente intervento di manutenzione straordinaria al fine di migliorarne le finiture e gli impianti. Al piano interrato è inoltre presente un locale adibito a cantina con pavimentazione in battuto di cemento armato, si segnala che il locale risulta privo di impianto elettrico e intonaco su pareti e soffitto.

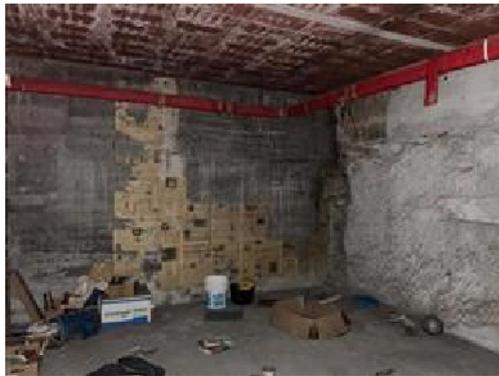
**cantina.** Cantina a piano interrato con pavimentazione in battuto di cemento armato, si segnala che il locale risulta privo di impianto elettrico e intonaco su pareti e soffitto

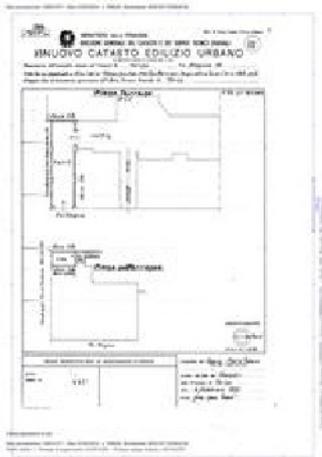
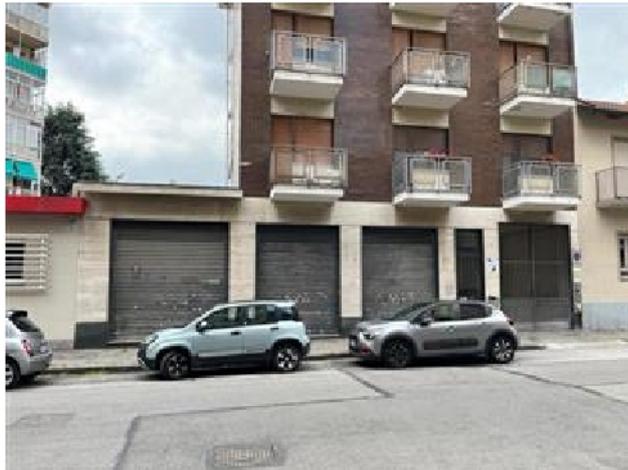
L'unità immobiliare oggetto della presente perizia è un negozio che si trova al piano terra di un fabbricato condominiale denominato Condominio di via Ragusa 14-16. Il complesso si trova nella zona periferica della città di Torino, poco distante da corso Orbassano nel quartiere Mirafiori Nord. La destinazione d'uso del fabbricato è prevalentemente a carattere residenziale. La costruzione del fabbricato risale al 1967, l'immobile ha struttura in pilastri in ca., parte del complesso ha copertura piana in guaina bituminosa e in parte con copertura inclinata in tegola di laterizio. Il negozio a piano terra è costituito da due locali, uno più grande con accesso dal cortile interno e uno più piccolo con accesso da via Ragusa. I locali interni sono intonacati e tinteggiati, dotati di impianto elettrico, impianto di riscaldamento centralizzato e serramenti probabilmente risalenti all'epoca di costruzione dell'edificio in acciaio. Nel complesso il locale si presenta in condizione discrete. Al piano interrato è inoltre presente un locale adibito a cantina con pavimentazione in battuto in cemento armato, si segnala che il locale risulta privo di impianto elettrico e intonaco su pareti e soffitto.

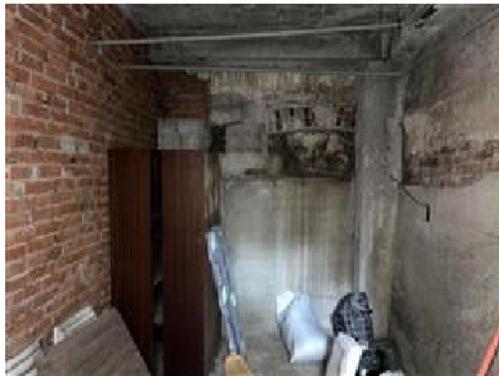
**cantina.** Cantina con pavimentazione in battuto di cemento armato, si segnala che il locale risulta privo di impianto elettrico e intonaco su pareti e soffitto.
