TRIBUNALE DI SANTA MARIA CAPUA VETERE
PRIMA SEZIONE CIVILE
UFFICIO ESECUZIONI IMMOBILIARI

ELABORATO PERITALE

LOTTO UNICO

LOTTO UNICO DI VENDITA (C.F. f. 14 di Carinola p.lla 24)

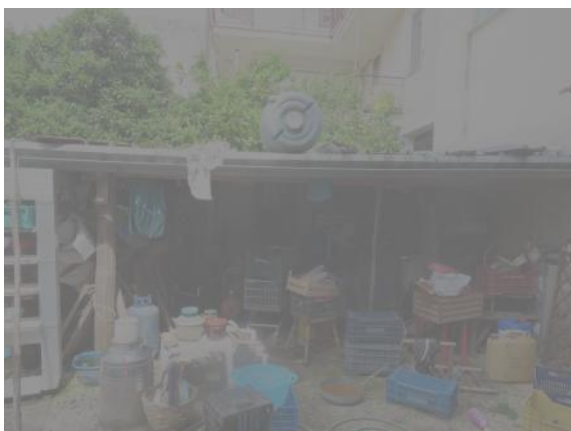
Nel cortile, sulla destra entrando dall'androne, è ubicato un manufatto costituito da una struttura portante in ferro e coperto da lamiere ondulate su orditura in ferro. Esso presenta uno stato di conservazione fatiscente, per cui nella stima sarà considerata la sua totale rimozione.

Tettoia fatiscente da demolire

Le difformità descritte ai punti 2-3 vanno demolite ed effettuato lo smaltimento dei rifiuti prodotti a discarica autorizzata.
