85/2021

CONSULENZA ESTIMATIVA GIUDIZIARIA

LOTTO 1

A **laboratorio artigianale** a BARCELLONA POZZO DI GOTTO via Salvatore Cattafi 115, quartiere Sant'Andrea, della superficie commerciale di **498,00** mq per la quota di 1/1 di piena proprietà (*** DATO OSCURATO ***)

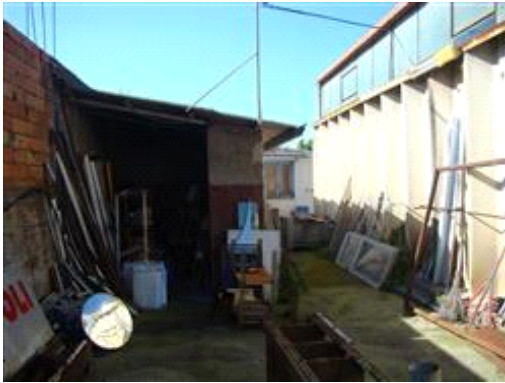
Sono state rilevate le seguenti difformità: Le operazioni peritali hanno evidenziato due differenze tra lo stato legittimo dell'immobile, derivante dal rilascio dei due titoli edilizi già menzionati in altro paragrafo, e lo stato di fatto. In particolare nel progetto dell'edificio principale di cui alla C.E. n. 109/2015 figurerebbe una parete divisoria interna che avrebbe suddiviso in due parti l'area di lavoro. Di questa parete durante il sopralluogo non si è trovata traccia. Altra incongruenza è stata riscontrata nell'edificio secondario. Qui, come evidenziato in apposita planimetria, è stata scorporata una piccola parte creando una divisione interna con lo scopo di ridurre l'area del locale spogliatoio. La superficie ritagliata, in seguito a demolizione di un breve tratto della muratura perimetrale esterna, evidenziato nelle foto allegate, è stata trasformata in spazio coperto da tettoia. Alla luce di quanto detto, occorre premettere che non si ricade di certo in ambito di illecito urbanistico perseguibile penalmente, questo in considerazione che non si ha aumento né di volumetria né di superficie, anzi, siamo in presenza dell'esatto opposto, decremento di volume e di superficie. L'illecito riscontrato ricade nella casistica di opere che seppur assenti sono state realizzate in assenza di qualsiasi comunicazione e/o richiesta di autorizzazione all'Ente Comunale, tipologia di illeciti per i quali si va incontro solo all'obbligo di regolarizzazione con contestuale comminazione di sanzioni amministrative. Si prospettano diverse vie per procedere alla regolarizzazione delle incongruenze emerse. Qui di seguito si elencano le varie possibilità di azione, chiarendo che ai fini del calcolo delle decurtazioni da apportare al valore stimato si è considerata la prima in elenco: 1 - REGOLARIZZAZIONE UNICA DELLE DIFFORMITÀ RISCOstrate Predisposizione di un Permesso di Costruire in sanatoria per la regolarizzazione delle difformità riscontrate nel corpo principale e nel secondario dell'immobile. 2 - REGOLARIZZAZIONE SOLA DIFFORMITÀ EDIFICIO PRINCIPALE A parere di chi scrive, per la difformità riscontrata nell'edificio secondario, considerata l'esiguità della superficie in gioco e della sconvenienza nel regolarizzare le opere di cui sopra, si consiglia, quale valida alternativa, di effettuare un ripristino dello stato dei luoghi legittimato dai titoli edilizi rilasciati del Comune di Barcellona P.G., sicuramente operazione più logica ed economica, nonché di più rapida esecuzione. Occorrerebbe pertanto regolarizzare solo la mancanza della parete divisoria interna del capannone principale. Allo scopo occorre allestire una CILA tardiva (Comunicazione inizio lavori asseverata) che comporta, oltre le spese per competenze tecniche, il pagamento di una sanzione fissa di € 1000 a favore dell'Ente Comunale. Entrambe le casistiche prevedono la presentazione di un atto di aggiornamento catastale (DOCFA). 3 - RIPRISTINO DELLO STATO LEGGITTIMO Una terza strada è quella della messa in pristino delle opere così come autorizzate nei due titoli edilizi, ovvero la realizzazione delle pareti interne al capannone oggi mancanti e nella ricostituzione della parete esterna e contestuale demolizione del tramezzo interno nell'edificio secondario. Così facendo non ci sarebbe più l'obbligo di presentare pratiche edilizie presso il Comune di Barcellona P.G., il quale potrebbe in ogni caso comminare le eventuali sanzioni previste. (normativa di riferimento: LR 16/2016 e s.m.i.)

Difformità edificio secondario

Le difformità sono regolarizzabili mediante: La cosa più conveniente sarebbe ripristinare lo stato legittimato dai titoli edilizi evitando, così, di dover richiedere nuovamente il certificato di agibilità dei locali. In alternativa, presentare pratica edilizia per sanare la situazione attuale e, dopo aver presentato pratica di aggiornamento catastale, richiedere nuovamente l'agibilità dei locali.

Di quest'ultimo vano si è già fatto cenno poiché è qui che si è riscontrata la difformità urbanistica relativa a questo corpo di fabbrica. Questo, di forma rettangolare, è stato suddiviso in due porzioni. Una ha mantenuto la sua destinazione di locale ripostiglio; l'altra invece ha visto la demolizione di un

breve tratto di muratura perimetrale divenendo una sorta di tettoia coperta. Il tutto è rappresentato in allegata planimetria.

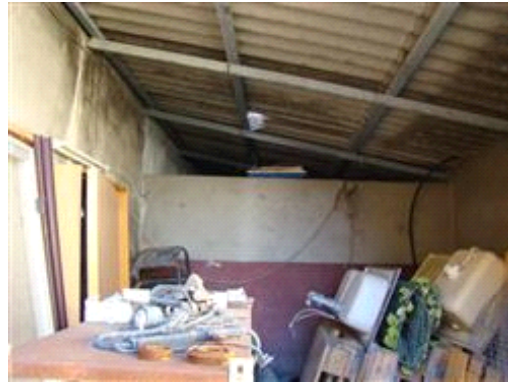
Parete divisoria non regolarizzata

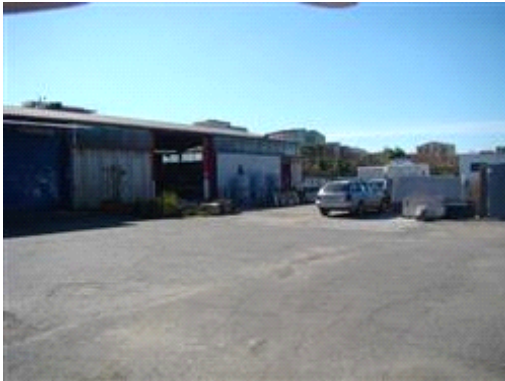
Edificio principale

Riguardo l'edificio principale, le strutture appaiono integre ed in buono stato. Dalla lettura degli atti di compravendita che lo hanno interessato emerge che il precedente proprietario dovrebbe aver eseguito azioni manutentive della copertura che consiste in pannelli di fibrocemento (eternit). Ed in effetti questo si presenta in buono stato e non sono stati riscontrati segni di infiltrazioni di acqua dal manto di copertura. Procedendo dall'alto verso il basso, le travature metalliche (capriate) appaiono integre ed efficienti, così anche le colonne a doppio T. La pavimentazione in cemento industriale appare anch'essa in sufficiente stato conservativo, evidenziando in pochi punti un iniziale creparsi dello strato superficiale.

Ciò che denota invece segni del tempo e vetustà materiale sono gli infissi a nastro, apparsi in dissonanza rispetto alle altre parti dell'edificio. Sono costituiti da semplici profilati metallici in acciaio ai quali sono fissati vetri acidati retinati. Nei fronti laterali dove il profilo del prospetto segue l'andamento del manto di copertura formando dei timpani triangolari, la chiusura consiste nella semplice imbullonatura di pannelli di diverso materiale plastico (policarbonato, onduline, ecc.).

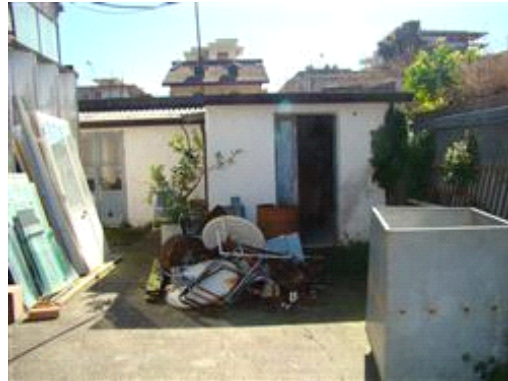
Edificio secondario

L'edificio secondario, oltre a mostrare i segni del tempo trascorso dalla sua costruzione, appare in cattivo stato conservativo. Infatti, all'interno del locale indicato nelle tavole di progetto come spogliatoio, sulle pareti edificate a ridosso del confine di proprietà SUD, sussistono evidenti segni di umidità dovuta sia a risalita capillare (umidità dal terreno) che ad infiltrazioni dall'alto (chiaro segno della perdita prestazionale del manto di copertura).

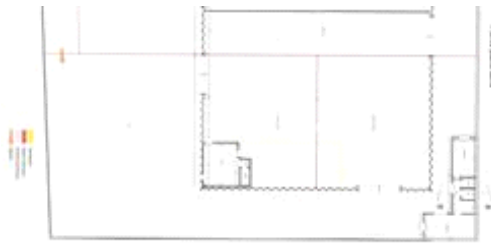
Con questa concessione edilizia si è proceduto al frazionamento dell'edificio in due unità immobiliari distinte e separate.

Planimetria di progetto della Concessione Edilizia n. 109/2015
