TRIBUNALE DI ROMA

Perizia del C.T.U. Ing. Bertusi Simonetta, nel Fallimento 85/2022 - ARMENI STEFANO

• Bene N° 1 – Quota di ½ di Appartamento ubicato a Roma (RM) – Ostia - Via dei Traghetti 129, scala A, interno 20, piano 6 (Coord. Geografiche: 41.73659304832582, 12.276095151901247)

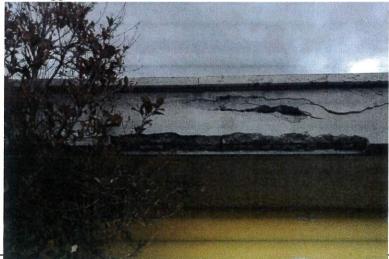
- intonaco esterno è parzialmente scrostato e il cordolo perimetrale in cemento, in talune zone, è privo di copriferro con parti arrugginite
