TRIBUNALE CIVILE DI CAGLIARI

Relazione di Consulenza Tecnica d'Ufficio

R.G.= 516/03

DESCRIZIONE DEGLI IMMOBILI

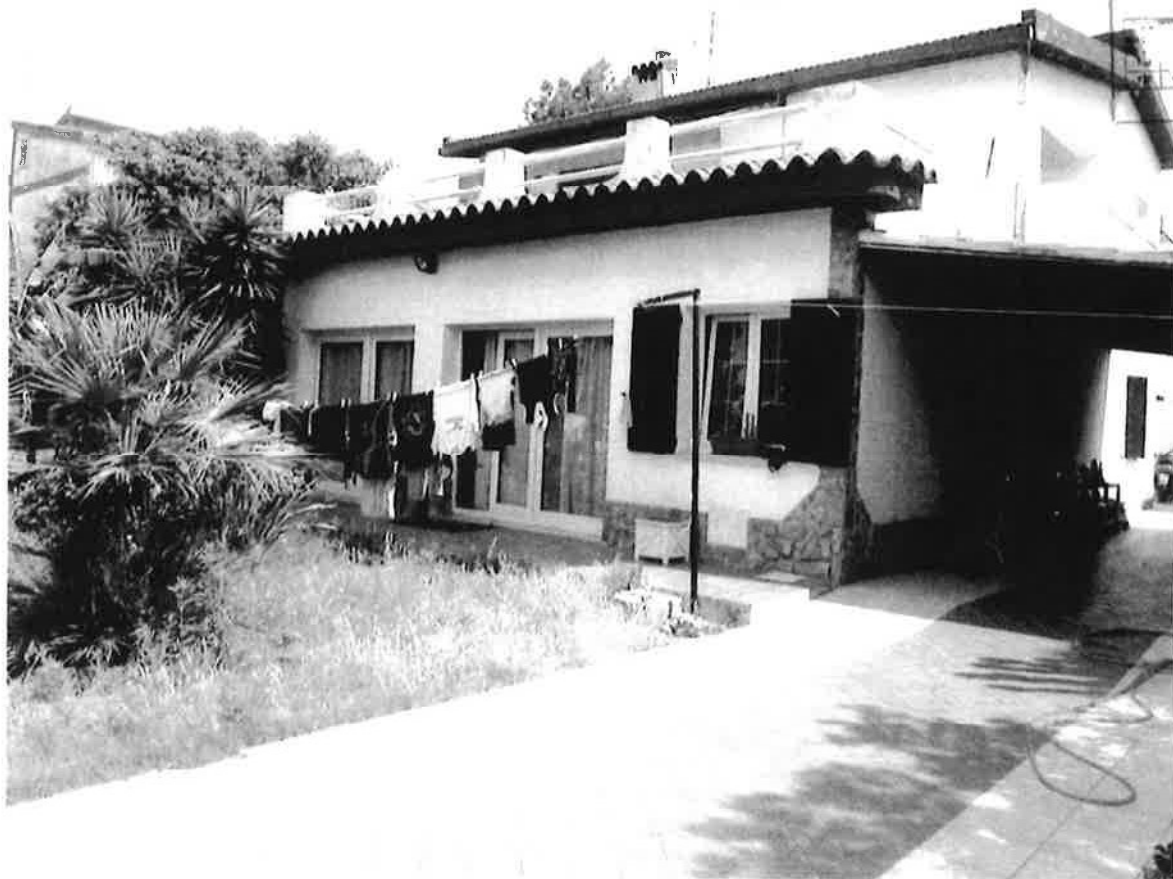
PROSPETTO ANTERIORE

Gli intonaci esterni sono di tipo fratazzato, gli infissi esterni sono in PVC completi di portelloni.

1. chiusura della veranda anteriore di superficie pari a circa 24 m²;
2. realizzazione di tettoia con struttura in legno e manto di tegole sul lato est dell'immobile per una superficie coperta pari a circa 37 m²;

Tali opere abusive risultano sanabili ai sensi della L. 326 del 24/11/2003 e L.R. 4 del 26/02/2004 e successive modificazioni e integrazioni.
