TRIBUNALE DI NAPOLI NORD

Procedura RGE: 477/2019

LOTTO UNICO: Magazzino sito al secondo piano interrato del fabbricato sito in Aversa al Corso Europa 123 di mq. 2950 avente accesso per proprietà finitima

PERIZIA DI STIMA INTEGRATA

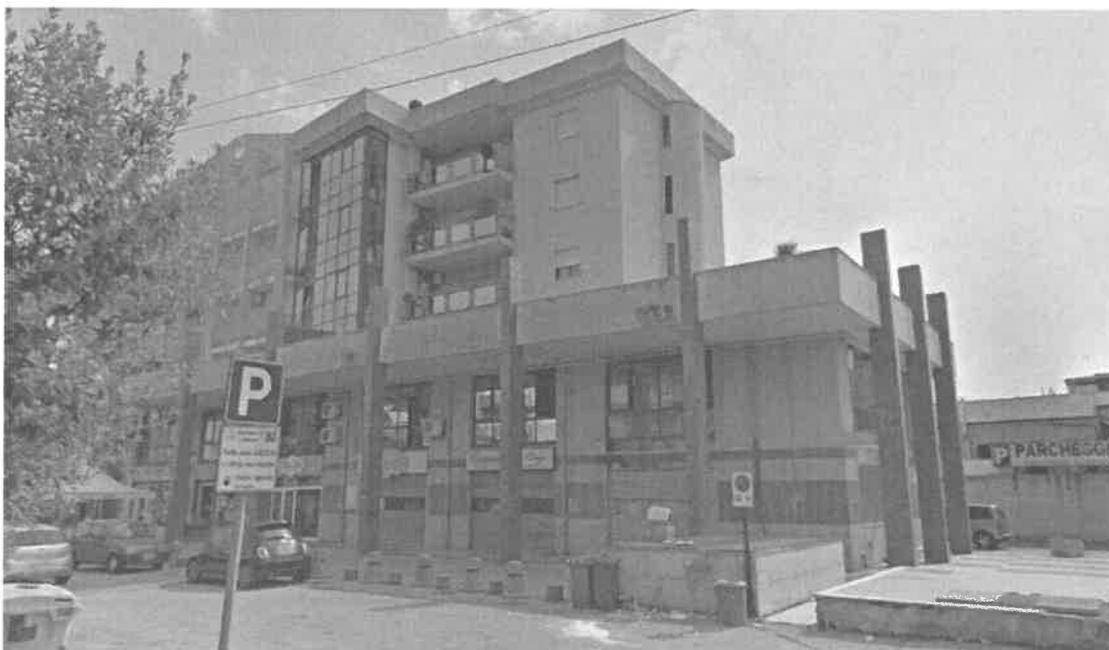
Costruito agli inizi degli anni 1990 il fabbricato, avente struttura in cemento armato, si sviluppa su due piani interrati a destinazione magazzino-garage, un piano terra destinato a destinazione commerciale con la presenza di numerosi negozi (10), un primo piano originariamente destinato ad uffici (14) ed ulteriori quattro piani a destinazione abitativa (16 alloggi).

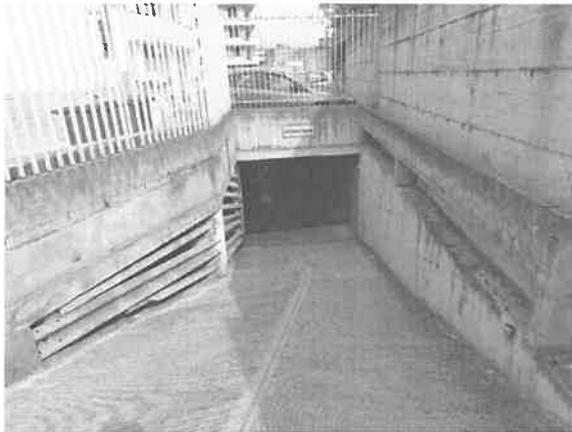
Ingresso dall'esterno al sub 47

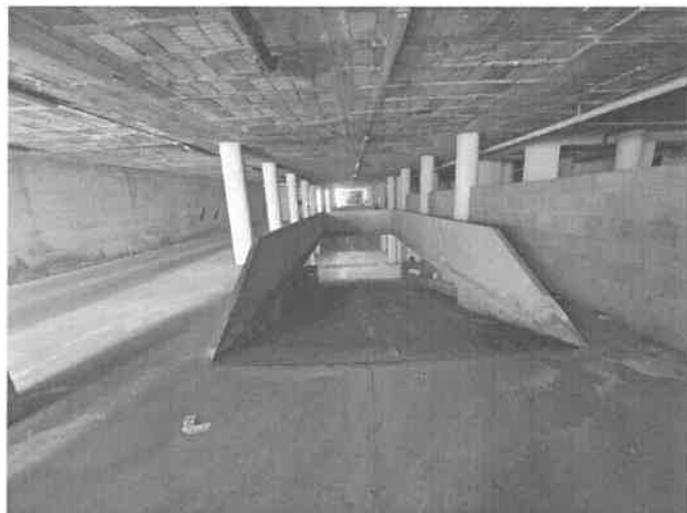
Rampa del sub 49

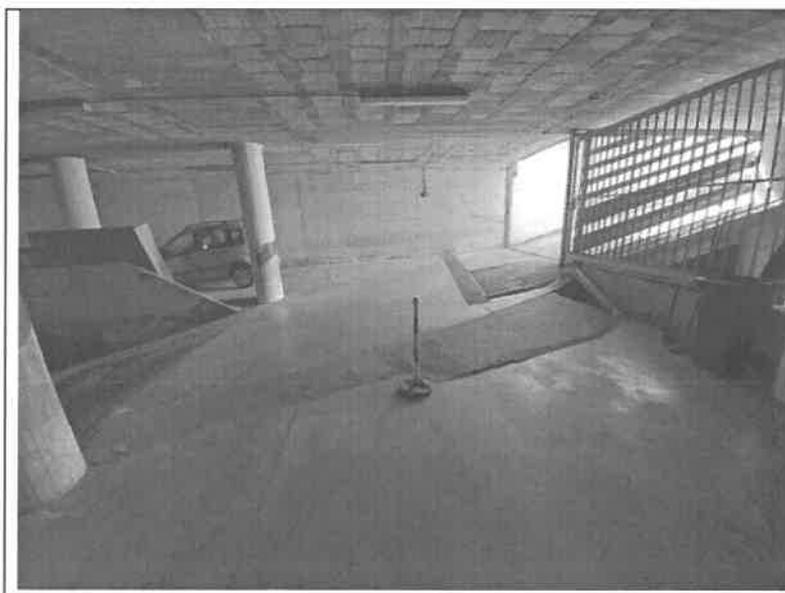
Porzione del sub 47
che bisogna
attraversare per
accedere al sub 49
(sul lato ovest)

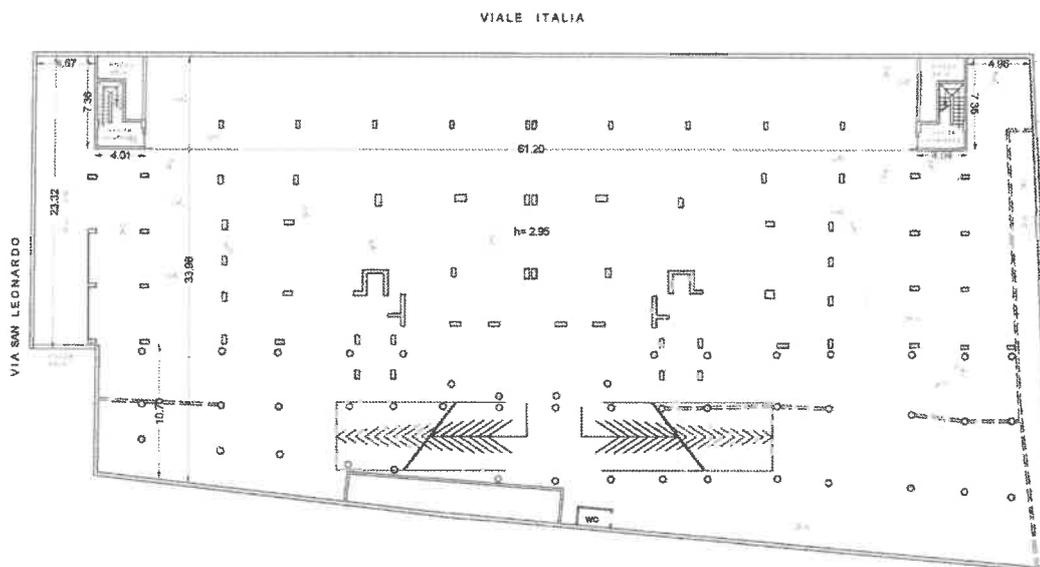
L'immobile attualmente è composto da un ambiente unico di circa 2900 metri quadri, a sagoma quasi trapezoidale, al cui interno risultano spiccati alcuni divisori a metà altezza con blocchetti di lapillo cemento; questi vengono evidenziati nella planimetria a seguire con tratteggio di colore rosso.

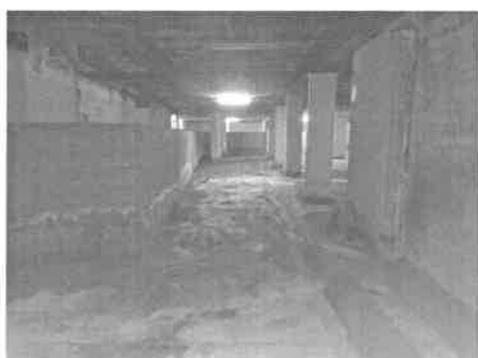
Foto 29 – il divisorio

Il divisorio sul lato est è a delimitare per intero una fascia sottostante a delle prese d'aria ricavate nell'ambito del solaio, prese d'aria che lo mettono in diretto collegamento con il soprastante piano non pignorato a sua volta messo in collegamento con il sovrastante cortile.

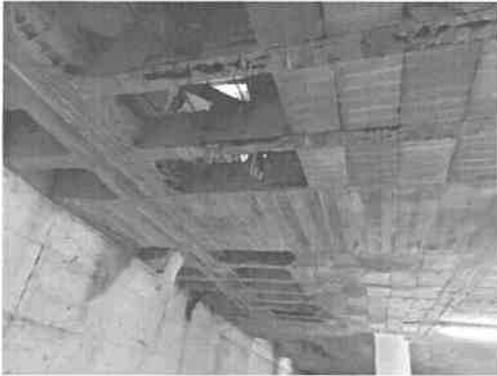
Foto 35 – Le "prese d'aria" sul soffitto

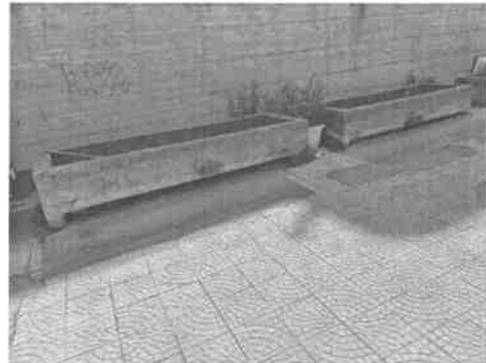
Foto 40 – Le "prese d'aria" sotto ai vasi del cortile

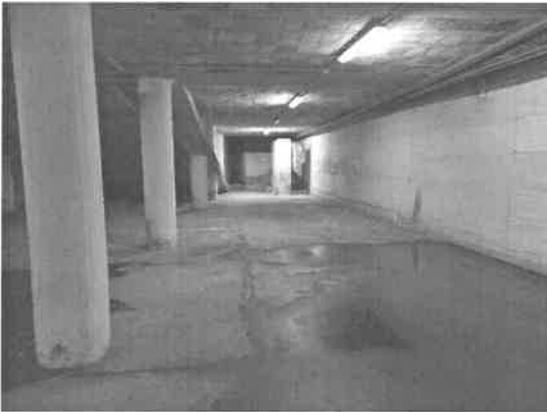
Foto 39

Sul confine sud è stato realizzato un servizio igienico in pessimo stato conservativo.

aver presentato eventualmente CIL a Sanatoria per le scale di sicurezza e per il servizio igienico.

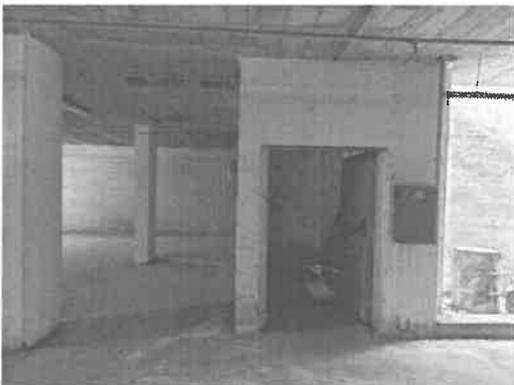
Foto 15

In corrispondenza dei due spigoli Nord (Nord Est e Nord Ovest) due "pozzi d'aria" che ospitano, tra altro, delle scale di emergenza che portano direttamente all'area cortilizia comune per delle scale metalliche.

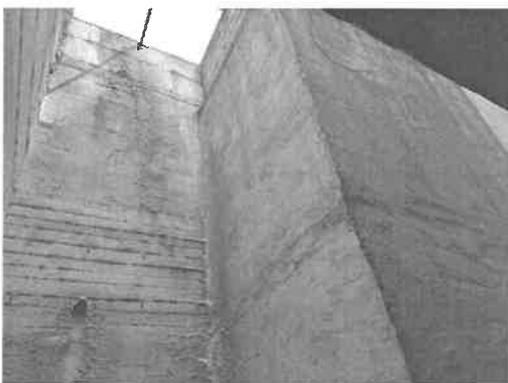
Foto 33 - Arrivo del "pozzo d'aria" sul cortile

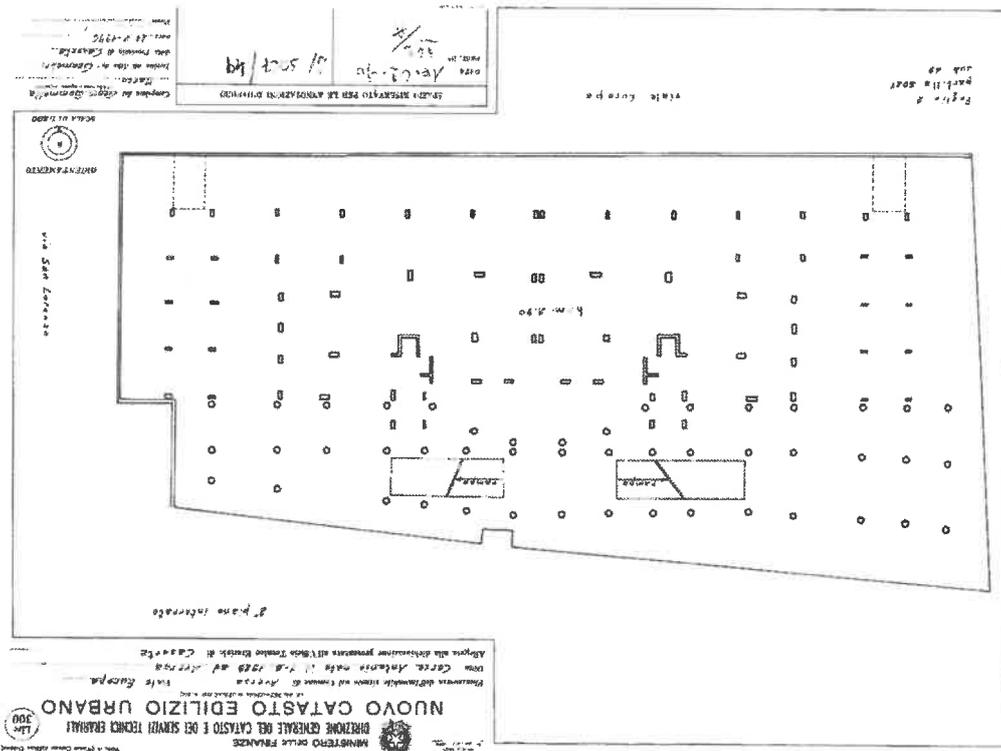
Pianta catastale

Dal raffronto tra la planimetria catastale con il reale stato dei luoghi si evincono delle **lievi** difformità:

- 1) Le rampe di accesso risultano leggermente più ampie nella realtà;
- 2) Nel grafico catastale non viene riportato il servizio igienico;
- 3) Nel grafico catastale non sono segnati alcuni pilastri
- 4) Nel grafico catastale non vengono indicati i "pozzi d'aria" e le scale di sicurezza posti negli spigoli nord est e nord ovest
- 5) Nel grafico catastale non vengono rappresentati i divisorii

Dette difformità necessitano una correzione con la presentazione di un **DOCFA** aggiornato (del costo di circa 500 euro) che però si può presentare solo **dopo** aver essere riusciti ad accedere al fascicolo della Concessione Edilizia ed

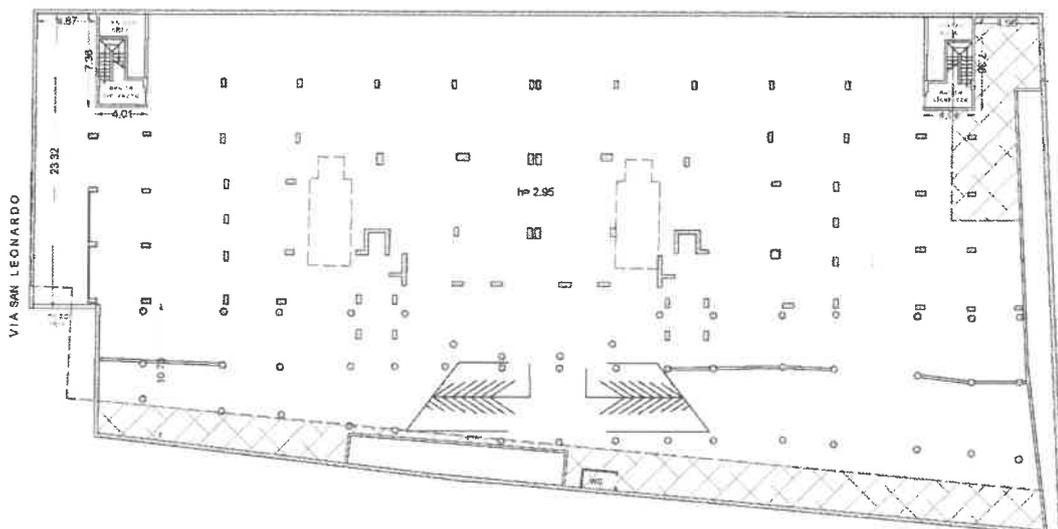
Dallo studio del grafico della Concessione emerge che il secondo piano sottostrada era regolarmente previsto nel titolo rilasciato dal comune con sagoma pressoché uguale a quella realizzata, tranne che per:

- una risega non rispettata nello spigolo;
- realizzazione di due prese d'aria e scale a pozzo (scale di sicurezza) a collegamento del piano staggito col piano stradale
- il mancato prolungamento in profondità del vano scale e ascensore del sovrastante fabbricato fino al piano sottostrada;
- leggero sovradimensionamento sul fondo del locale, probabilmente ad inglobare qualche vespaio preesistente.
- non chiara disposizione delle rampe di accesso carrabile.

Sovrapponendo gli ingombri previsti dal grafico di Concessione edilizia (linea rossa) con lo Stato dei luoghi rilevato (linea nera) - **allegato 14:**

viene definita la maggior superficie realizzata che, superando le tolleranze previste dalla normativa, può essere ridotta mediante la costruzione di una controparete avanzata.

Effettuato il "distacco" delle volumetrie in più si può procedere ad un accertamento di conformità per sanare la diversa posizione delle scale, e quindi procedere ad un nuovo accatastamento.
