PIANTA PIANO RIALZATO

PIANTA PIANO SEMINTERRATO

PIANTA PIANO PRIMO

PIANTA PIANO SECONDO

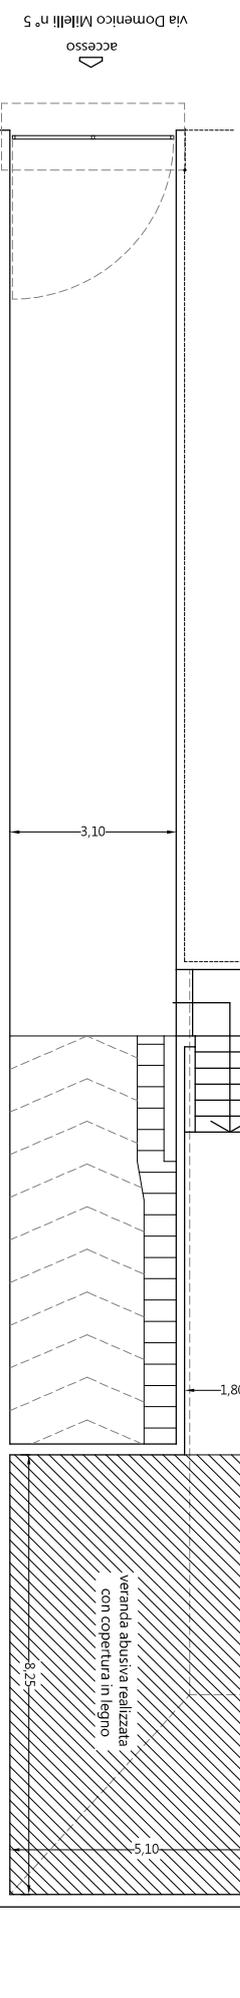
porzione di piano rialzato assentita
S = 41,37mq

porzione di piano rialzato abusiva
con solaio latero-cementizio (S=5,46mq)

tettoie abusive in legno
(S=74,11mq)

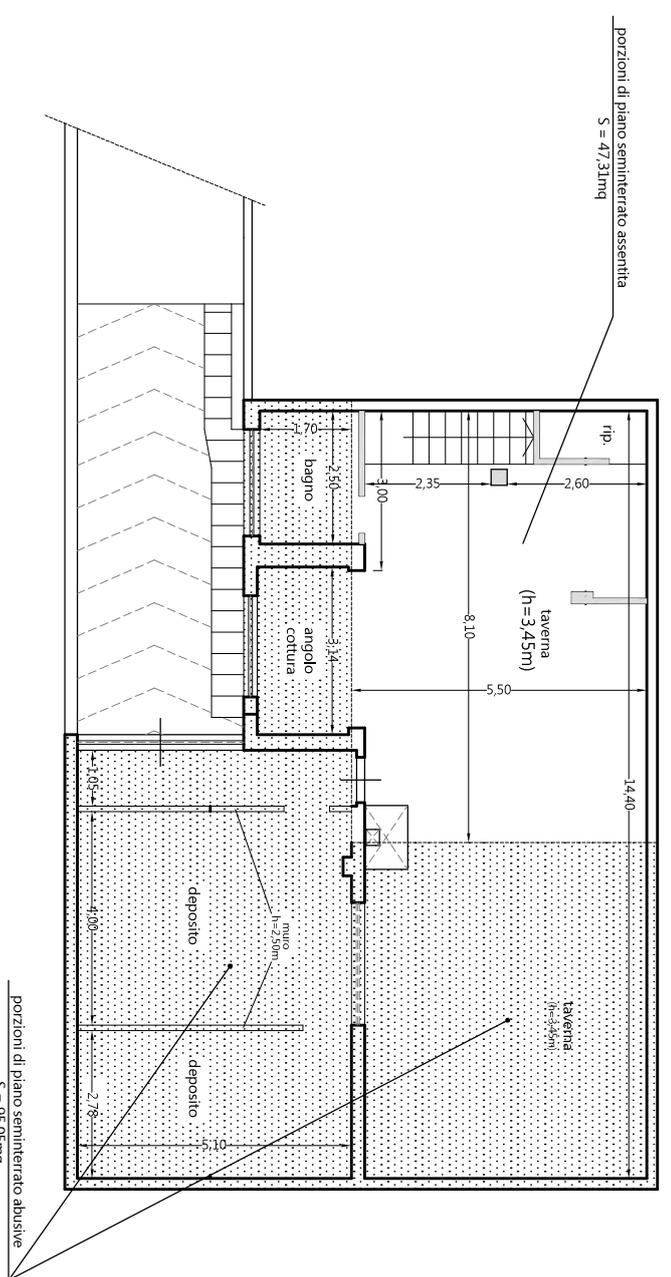
porzioni di piano seminterrato assentite
S = 47,31mq

porzioni di piano seminterrato abusive
S = 95,05mq

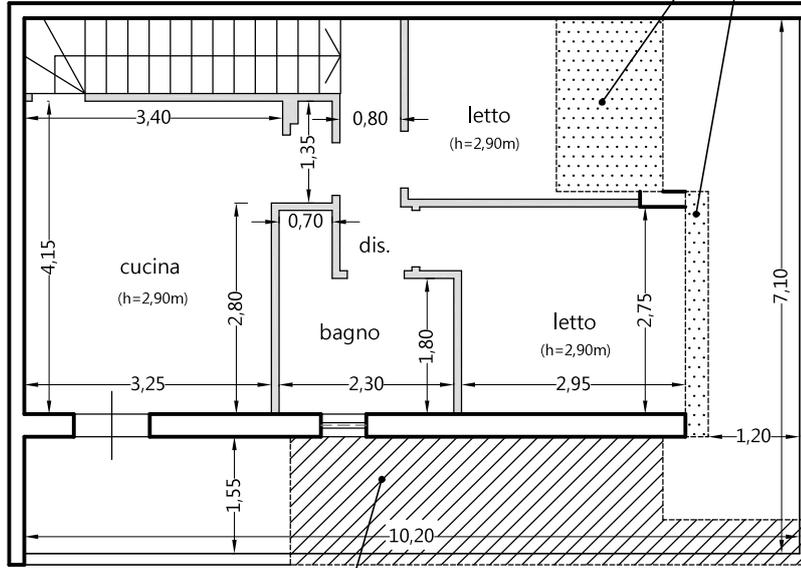
porzione di balcone abusiva (S=9,50mq)

porzioni di piano primo abusive
con solaio latero-cementizio (S=4,18mq)

porzione di vano scala non autorizzato

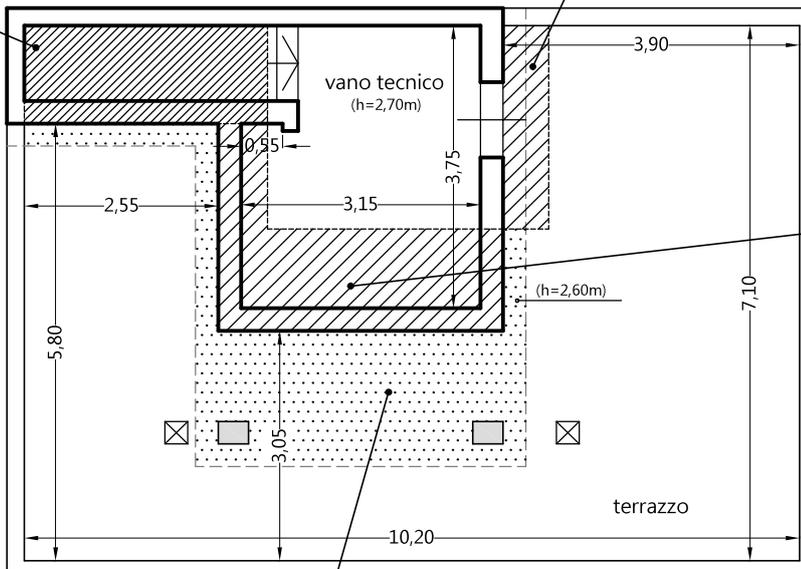
tettoia abusiva con solaio latero-cementizio
(S=9,74mq)

porzione di vano tecnico autorizzata
ma non realizzata (S=1,62mq)

porzione di vano tecnico abusiva
(S=5,97mq)

Superficie del vano assentita = 9,90mq
Superficie del vano realizzata = 14,34mq
